平成 16 年度豪雨、台風による河川災害と復旧

新潟県中越地震におけるため池・土構造物の被害状況

中越地震・福岡西方沖地震の被害調査

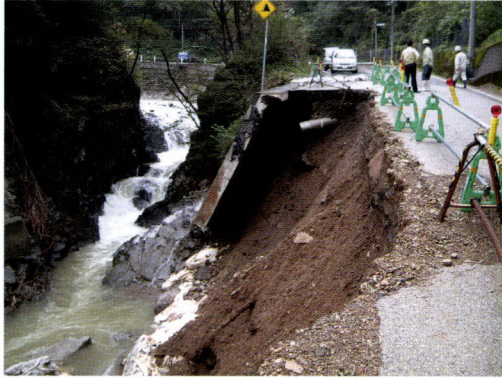
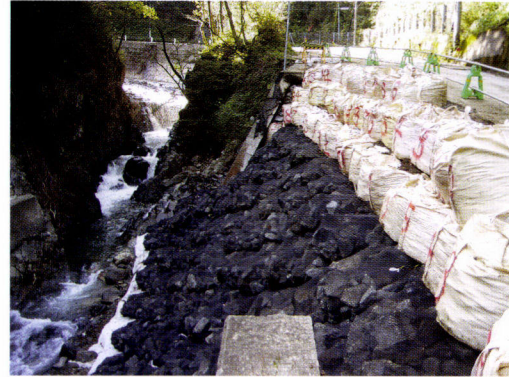
路側仮応急工事(福井市上一光大丹生線)

コンクリート護岸が崩壊し流失、背面土砂流失による二次災害防止に袋体を多段積設置。

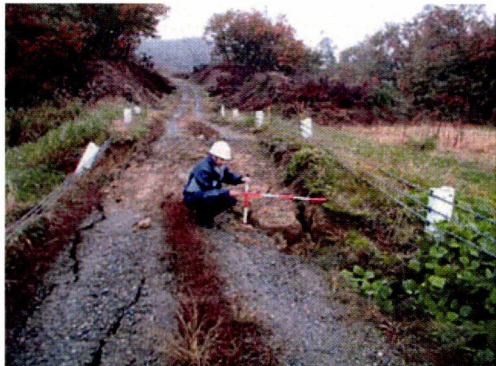
天端の沈下と変形

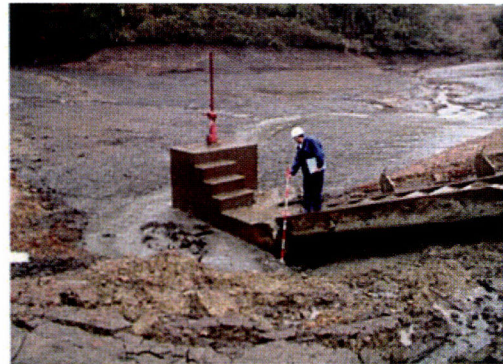
斜樋部の被害状況

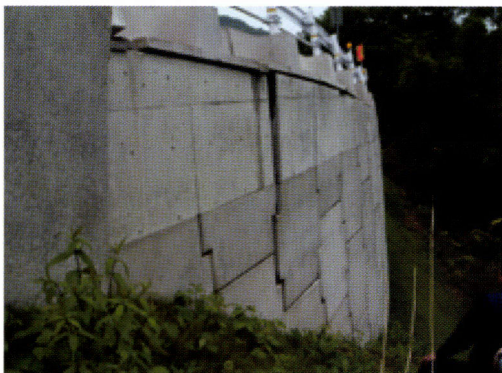
帯鋼補強土壁の被災状況

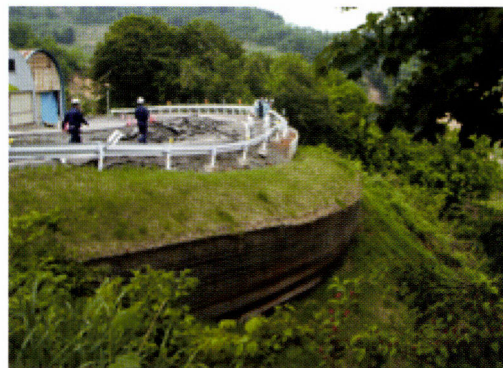
ジオテキスタイル補強土壁の被災状況
