新潟県中越地震におけるため池・土構造物の被害状況

独立行政法人農業工学研究所 毛 利 栄 征
堀 松 島 俊 和
一

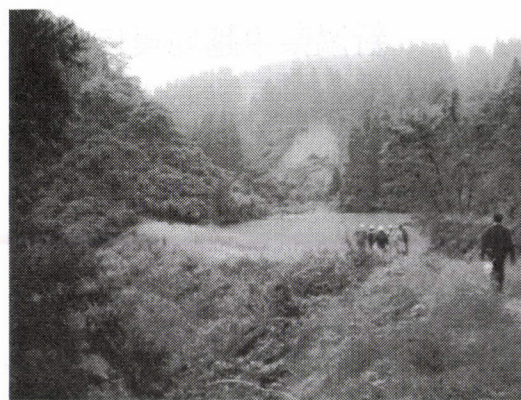
びわ崎池は、集落から 500m ほど上流に位置する沢を堰きとめた池で池敷周辺部は急峻な地山で囲まれており、堤高 16m の大規模なため池である。写真-1, 2 に示すように天端には堤軸方向に 2 本の大きな亀裂(上流側と下流側)が発生しており、上流側の亀裂部の段差は 50cm、幅は約 20cm に達する。この天端亀裂は 1m 以上の深さでその底には水が溜まっている。下流側の亀裂は数センチの幅であるが、亀裂に沿ってグラウトの痕跡が見られる。すなわち、過去に実施したグラウト面に沿って亀裂が進展していると思われる。また、下流の法面中腹部(天端から 7m 下)に堤軸平行に亀裂が発生しているが、植生のためにその規模や天端の亀裂との連続性は確認することができない。

写真-1 びわ崎池天端の状況

左岸地山と堤体の境界部には、亀裂が発生しており堤体が沈下していることが分かる。池敷周辺の地山には山腹崩壊が発生しており、多量の土砂が池内に流入している。これらの、崩落土砂の影響によって貯水位は急激に上昇したものと考えられるが、かろうじて決壊を免れている。天端の亀裂はかなり深部に達するものと考えられ、上流法面肩の沈下状況から上流法面にも滑りが発生している可能性がある。天端下流側の亀裂は、グラウト面に沿ったものの様であるが、下流法面に亀裂が認められること、また天端下流法肩が下流側に下がっていることから、余震によって新たな滑りが発生する危険性が指摘される。このため、亀裂に雨水が浸入しないように、シートによる保護を行うとともに、洪水吐の堰を壊して水位を下げるなどの緊急的な処置を実施している。本格的な復旧計画に向けて下流法面の状況を確認するとともに、亀裂の深さを確認して堤体天端の亀裂との連続性を把握して、開削断面の規模を特定する必要がある。

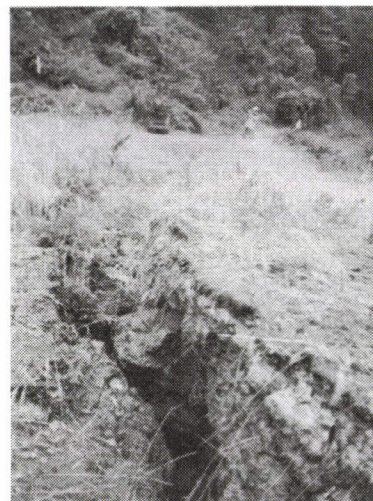
写真-2 天端の開口亀裂

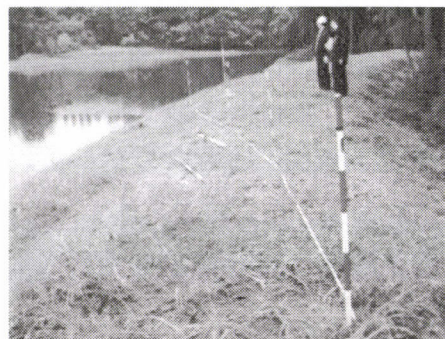
写真-3 天端の亀裂の状況

写真-3のようにため池堤体天端に堤軸方向にクラックが確認された。確認された深さは約1m程度あり、図-3の断面図から推測すると遮水層の刃金土まで到達している可能性があり、亀裂深さの追跡を行う必要がある。上流法面の保護ブロック間に約5cmの開口が見られるが、法先部の基礎部分が沈下した影響で発生した可能性が高い。また、このため池の特徴として左右岸の堤体厚が異なり、堤体が薄い左岸部に被害が集中していた。

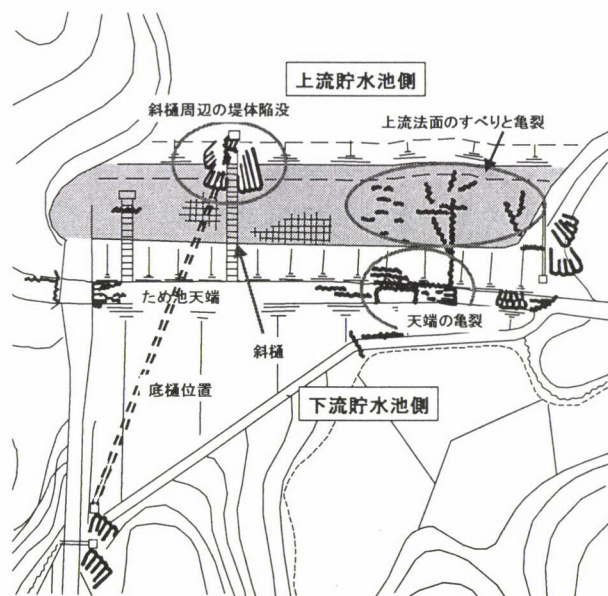
構造は均一型として再築堤を行い、ブロックマットによる上流側法面の護岸工が施され、洪水吐と取水施設はコンクリート構造で整備した。被害の概要は農道を兼ねた堤体全体が約50cm沈下しており、上下流法面に堤軸方向の亀裂が多数発生している。特に左岸の地山との接続部には

図-5 野田ため池の被害の状況

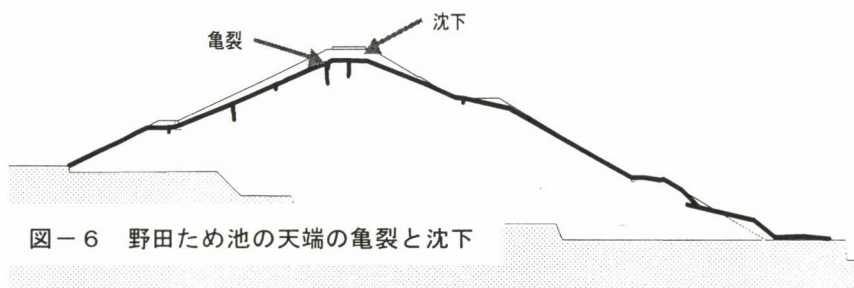
図-6 野田ため池の天端の亀裂と沈下

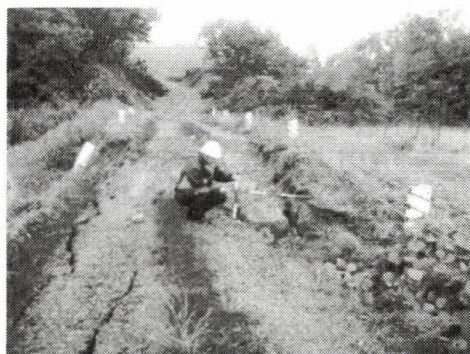
写真-4 天端の沈下と変形

局部的な崩壊が集中し、堤体軸方向に亀裂が帯状に発生している（写真－4）。また、斜樋が設置されている管理階段は法面中央部で亀裂が入っており、地震時の堤体挙動に追従できずに折損したものと考えられる。また、この斜樋の上流端に設けられている取水ゲートと底樋（堤体下部を下流側に横断する取水用の樋管）の接続部は完全に離脱しており、貯水が流入しているため堤体土に大きな陥没が発生している。底樋の堤体中央部の状況については、調査中であるが折損している可能性も否定できない。

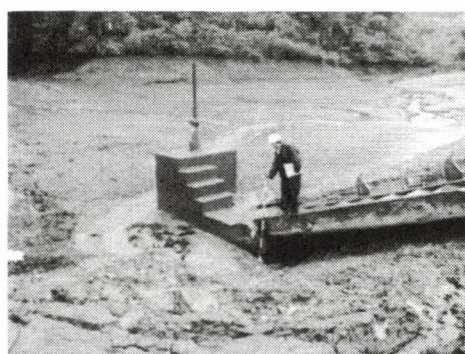
写真-5 斜樋部の被害状況

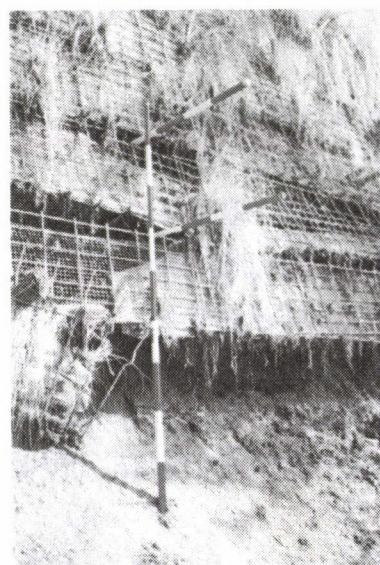
写真－6 補強土壁工の法先部の崩壊状況

に復員 4.0m の道路を 6.5m に拡幅・改築したもので、地山から盛り上げて縦断勾配を確保して稜線上に設置されているが、盛土部分だけでなく地山とともに 200m にわたって崩壊した。地震に伴う大きなゆれによって小尾根全体が北側にずれ落ちている。図-8 に補強土壁工区間の断面図を示すが、山の背の尾根上部に盛土を構築し補強土壁で法面の安全性を確保したもので、写真-6 にあるように、補強土壁工の法先部、すなわち地山部分が沈下・すべりを生じたため補強土部分も大崩壊したものと考えられる。補強土壁工は壁面材と補強材が一体となっている格子鉄筋を盛土中に敷設してその安定性を保つジオウォールを採用している。格子鉄筋が破断しているところはなく、盛土の補強領域の背面からのすべりと地山そのものの大きな変形によって補強土部分が崩壊したものと判断できる。狭い尾根に沿って構築されている林道は、写真-7 のように全体が地山と一体となって大きく沈下しているため、縦断勾配を維持した復旧は不可能に近い。被災区間の前後の路面との接続を考慮して、全体的に路盤高さを低くして、補強盛土を道路両側に設置することによって復旧することが考えられる。

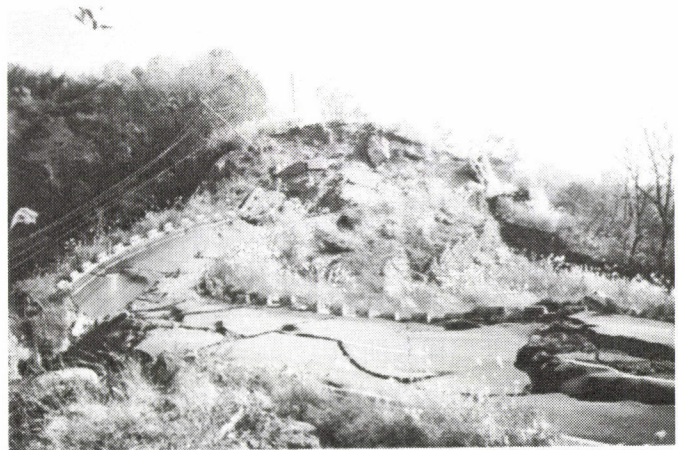
写真-7 林道道院線の崩壊状況

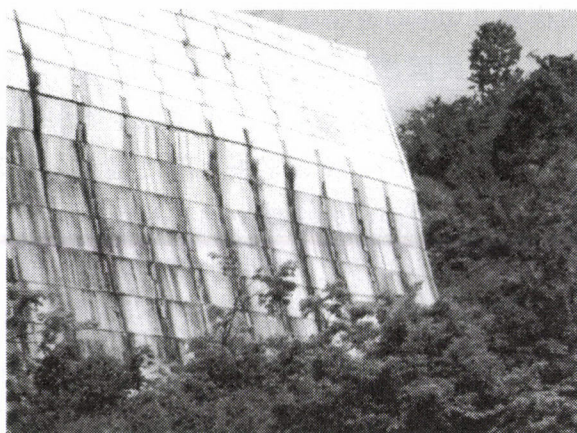
小千谷市から虫亀にいたる県道の一部に補強土壁工法を用いている。小千谷市と山古志村の境界に近い路線で、首沢（つむりさわ）地区の道路は曲率の小さいカーブの部分を盛土によって路線を拡幅するとともに、法面はテールアルメ工法によってその安全性を確保している。盛土の高さは 10m 以上で上部は 2 車線のアスファルト舗装道路となっている。写真-8 に示すように壁面工の中腹部のパネルが前方にせり出し、パネル間の接続部の隙間には地下水の滲出痕がある。また、重力式擁壁との接続部は、目地が開いており背面部には空洞が認められる。道路線形に応じて屈曲させているパネル部分

は、地震時の大きな揺れによる圧縮破壊の跡が残っている。以上のことから、この曲線部分は地震以前から地山からの地下水が集中し、パネル背面の水位が比較的高く維持されていたために、パネルの斜面側への変形が大きくなり、さらに地震による大きなゆれによって、パネル同士の接触や背面の埋め戻し材の流失を生じて路面の亀裂や陥没を生じたものと考えられる。

写真-8 テールアルメパネルの変形

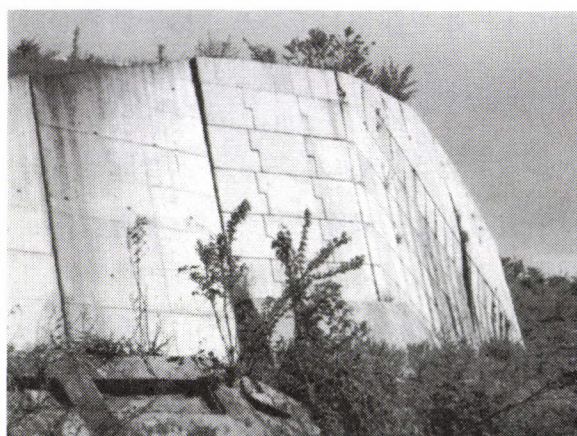
写真-9 パネルの圧壊
