帯鋼補強土壁+L型擁壁+ジオテキスタイル補強土壁の被災状況

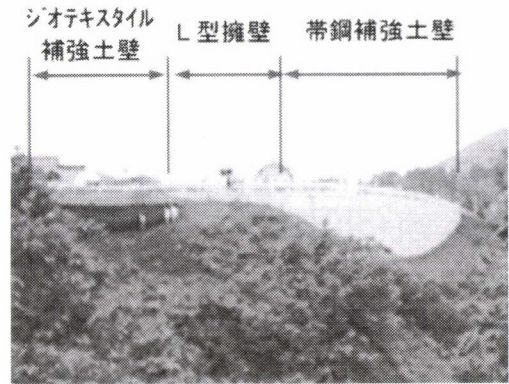
調査箇所は、急峻な地山部にあり、写真-1に示すように帯鋼補強土壁、L型擁壁、ジオテキスタイル補強土壁が隣接する形で構築されている道路盛土のR部（凸部）である。このような立地条件下では、地震動による被害を最も受けやすい。しかし、いずれの擁壁も変状は確認されたが崩壊には至っていない。

写真-1 隣接する3タイプの擁壁

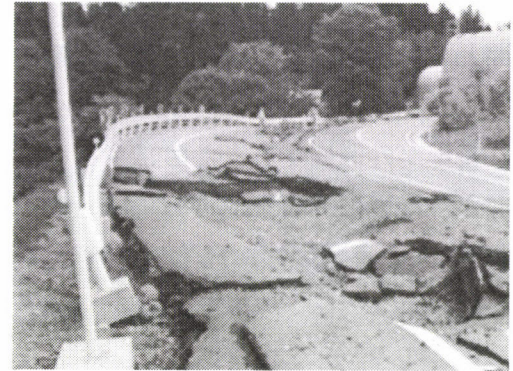
1) 道路面は、写真-2に見られるように切盛境と考えられるセンターライン付近に大きな亀裂が生じ（周辺道路も連続して同様な被災を受けていた）、亀裂から壁面側へ押し出される形で移動していた。

写真-2 道路面の被災状況

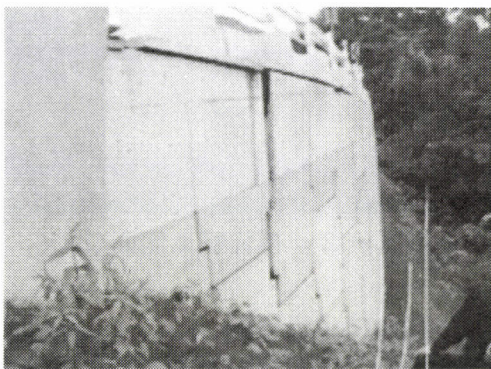
2) 帯鋼補強土壁の変状は、写真-3に示すように全体的に前方に押し出され、下端部が膨らみ鉛直・水平方向の継目に2～5cm程度の目開きがみられた（写真-4）。

写真-3 帯鋼補強土壁の被災状況

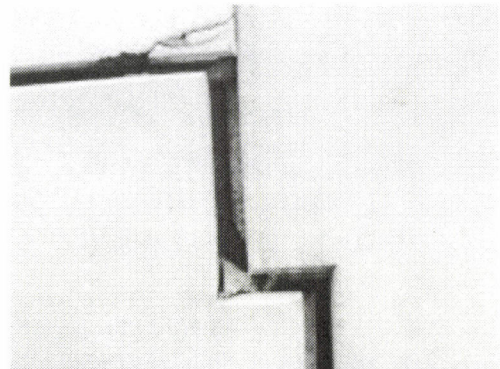
写真-4 帯鋼補強土壁の目開き状況

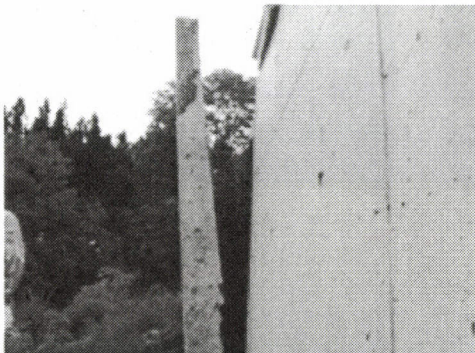
3) L型擁壁は、天端部が前方に倒れるように転倒しており、擁壁間に目違いが生じていた（写真-5）。

写真-5 L型擁壁の被災状況

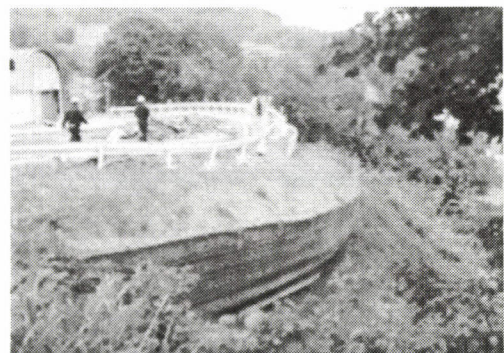
4) ジオテキスタイル補強土壁は、上載盛土の水平移動に伴いのり肩部が前方へ移動していた（写真-6）。このジオテキスタイル補強土壁の仕様は、壁高 $H=4\sim 5\text{m}$ 、壁面勾配 $1:0.1$ 、延長 $L=20\sim 30\text{m}$ である。

写真-6 ジオテキスタイル補強土壁の被災状況
