ボックスカルバートと橋台間の補強土の被害状況

調査対象地点は、橋台と既存道路を斜めに交差するボックスカルバートの間に設置された高さ約7mの補強盛土である。ボックスカルバートが補強盛土による新設の道路と斜めに交差するため、補強盛土の延長は、盛土の左右で大きく異なっている。

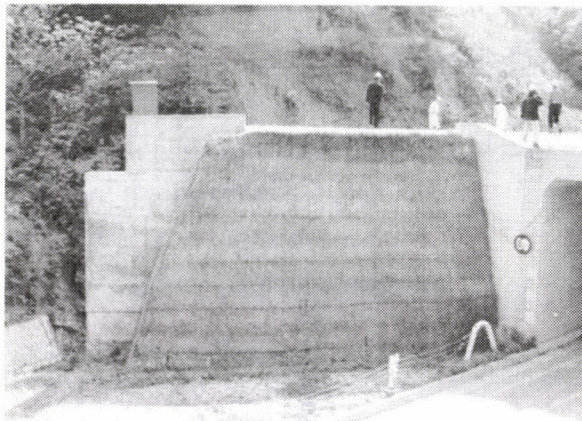
写真-1、2に、補強盛土側面から見た状況を示す。外観上特に大きな損傷は見られない。

写真-1 補強盛土側面(1)

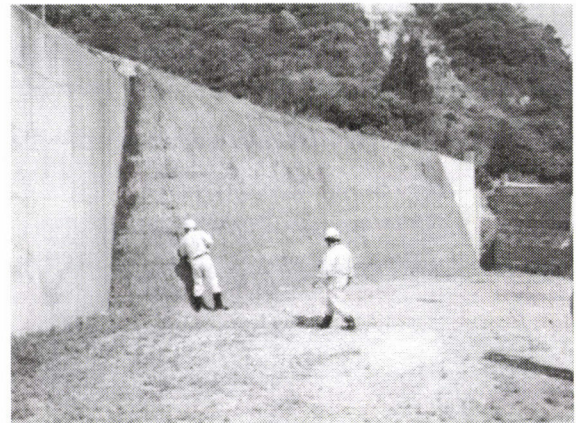
写真-2 補強盛土側面(2)

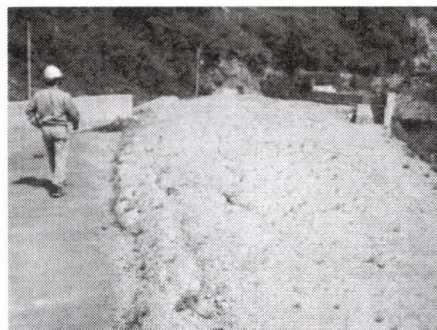
写真-3は、橋台ウイング部と補強盛土（短尺側）との境界部分の状況である。地上部から盛土天端まで、ほぼ一様に幅10cm程度の隙間が発生していた。隙間には、隙間発生後に天端等から盛土材の一部が雨水等で流れ込んだと思われる状況も認められた。剛な構造の橋台と柔な構造を持つ補強盛土の地震時挙動の差や地震時の慣性力で盛土が外側に発生した変形量がそのまま隙間として残留したものと考えられる。写真-4は、盛土天端の状況である。クラックが発生し、盛土が外側に变形した影響が見られた。

写真-4 補強盛土天端)

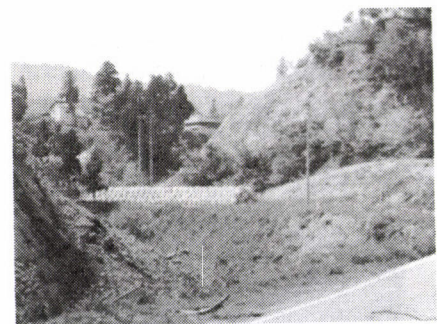
なお、最後に、調査地点の隣接地山では写真-5に示すような崩壊が発生していた。

写真-5 補強土崩壊状況
