## 補強盛土と井桁の被害状況等，周辺被害を含めて

国道 291 号線沿いで山古志村役場の西側に位置する高さ 10m 規模の補強土壁構造物である。

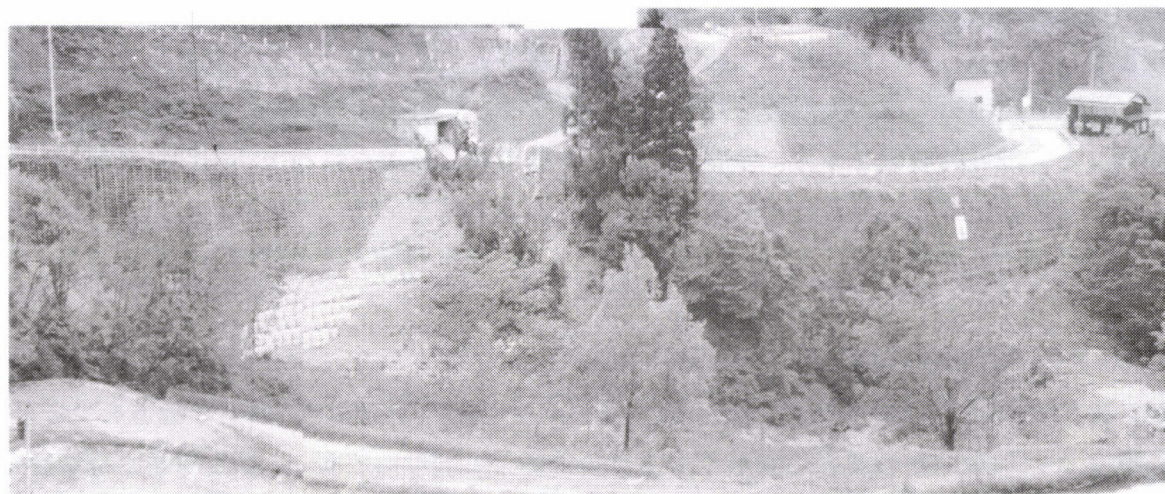
写真-1 盛土構造物全景

盛土の延長方向は約 80m で補強土壁工法の盛土に続いて井桁工法で構築された盛土が続いている(写真-1)現場で調査をおこなった限り，補強土壁工法には大きな変形がみられなかったが，井桁工法には大きな変形が確認された。井桁工法には，はらみ出しの変形と部材の破損が確認された。さらに，補強土壁工法と井桁工法の間部地山に大きな斜面崩壊が発生したため，二次的な崩壊を抑えるために井桁工法の法尻部には大型土のうを用いた法留工が設置されていた。

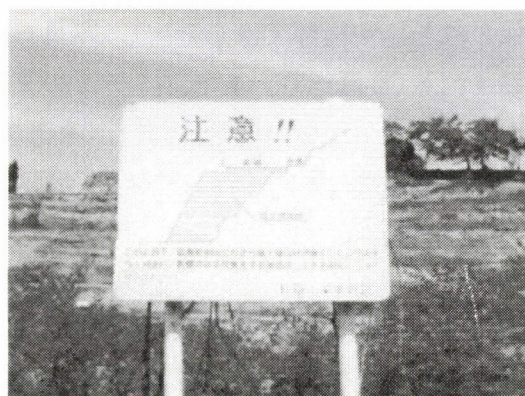
写真-2 注意看板

国道沿いには，本盛土がジオテキスタイル盛土であり，改修や埋設構造物を計画する際に注意を喚起するための看板(写真-2)が，補強土壁工法の天端に設置されており，盛土計画における細かな配慮が感じられた。

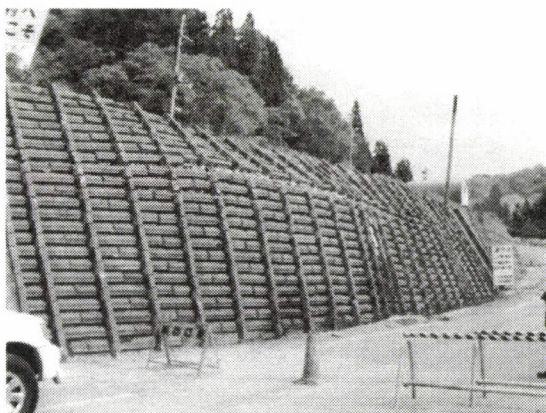
山古志村内では，井桁工法を用いた土構造物が多数あり，古くから一般的に用いられた工法であることを感じさせたが，法面のはらみ出しに伴う変形がいたるところで見受けられた(写真-3)。

写真-3 井桁工法の変形
