帯状補強土擁壁の被災と重力式擁壁盛土の崩壊・復旧

1. 帯状補強土擁壁の崩壊事例

2. 重力式擁壁で支持された宅地盛土の崩壊とジオテキスタイルを用いた復旧事例

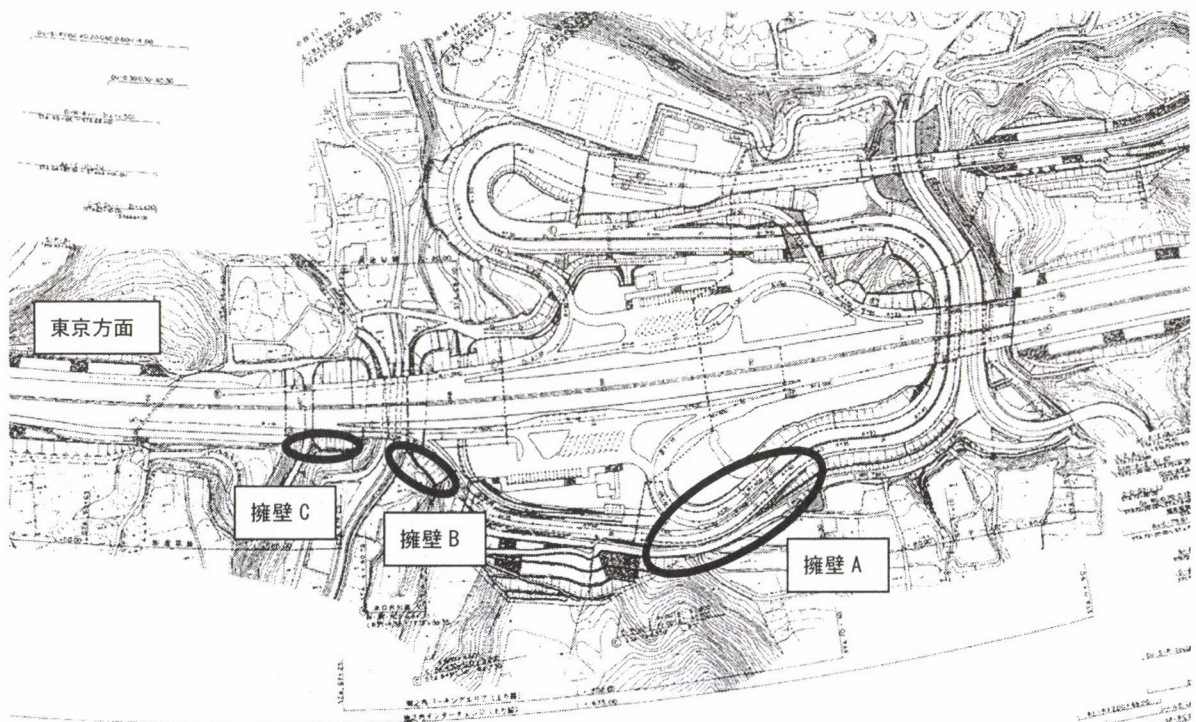
図-1 擁壁の被災箇所(関越自動車道堀之内 IC 付近;日本道路公団資料)

関越自動車道の堀之内 IC 付近にある 3 つの帯状補強土(テールアルメ)擁壁が被害を受けた(図-1)。擁壁 A は料金所から本線に向かうアプローチ部分(上)に位置し、切土斜面下部に新たに盛土して構築された最大高さ 8.2 m、長さ 103 m の擁壁である。地山(軟岩)を切盛し、背面土は細粒分を一部含む礫材が主に使用されている。帯状補強土擁壁の両端斜面には、より傾斜のついたブロック積み擁壁が構築されていたが、こちらには目立った被害は確認されていない(写真-1)。帯状補強土部は、部分的な変状が見られたが、補強部材や連結部の破断はなく、構造全体の機能は保たれた。中段部ではらみ出し(写真-2)が生じ、壁面下部から湧水と背面土のこぼれ出しが観察された(写真-3)。また、擁壁 A の天端では舗装体のひび割れ・陥没(写真-4)と、小規模ではあるが液状化現象の形跡(噴砂)が確認された。天端のひび割れ・陥没位置は、補強材端部の位置(壁面工より 7 m)に一致していた。さらに、擁壁天端の切土地山斜面に構築されているブロッ

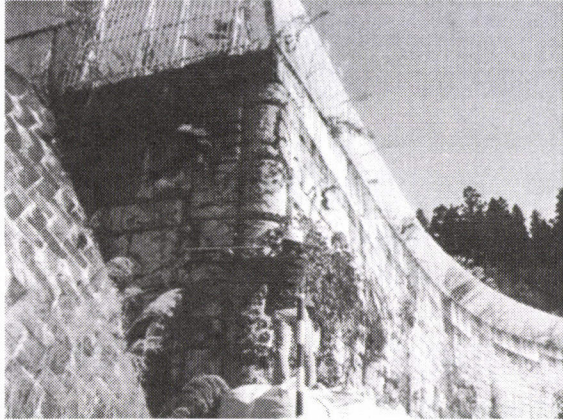
写真-1 擁壁 A の被害状況 (中段部のはらみ出し) と隣接するブロック積み擁壁

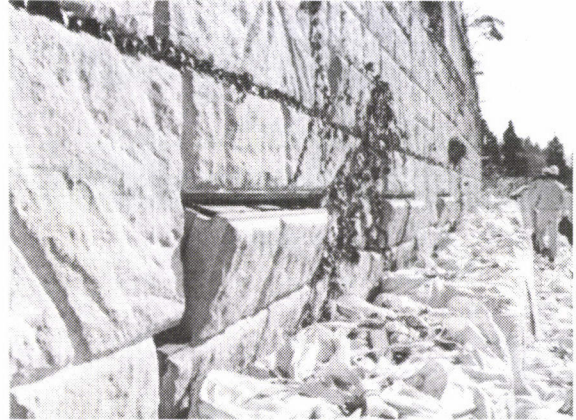
写真-2 擁壁 A の被害状況 (中段部のはらみ出し)

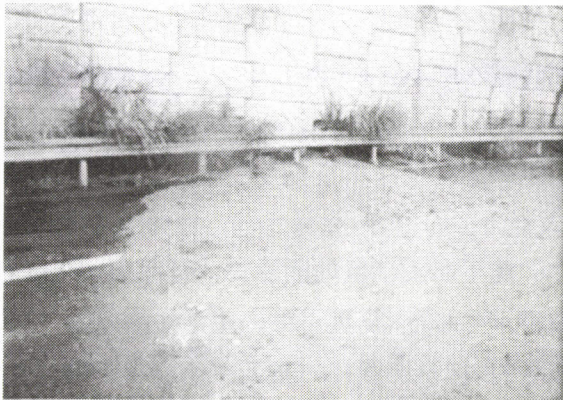
ク積み擁壁には、横断クラックが発生した(写真-5)。地山斜面からの湧水が多く、擁壁天端や天端地山のブロック積み擁壁も含めて排水溝や水抜きパイプが設置されていたものの、擁壁本体の排水能力を上回る厳しい水理条件だった可能性がある。

写真-3 擁壁 A の湧水と背面土のこぼれ出し (日本道路公団資料)

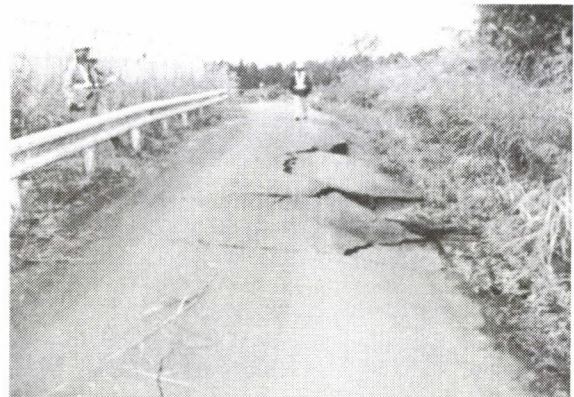
写真-4 擁壁 A 天端のひび割れ・陥没 (日本道路公団資料)

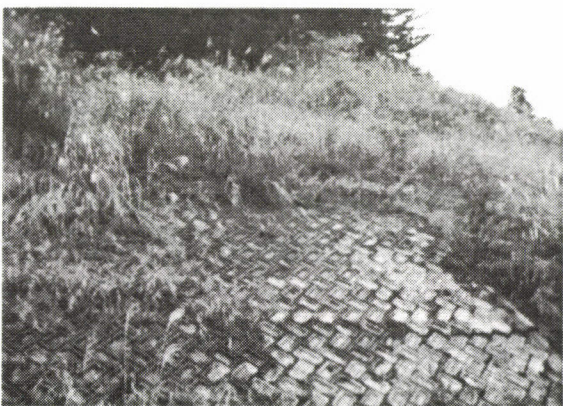
写真-5 擁壁 A 上部斜面のパネル積み擁壁のひび割れ (日本道路公団資料)

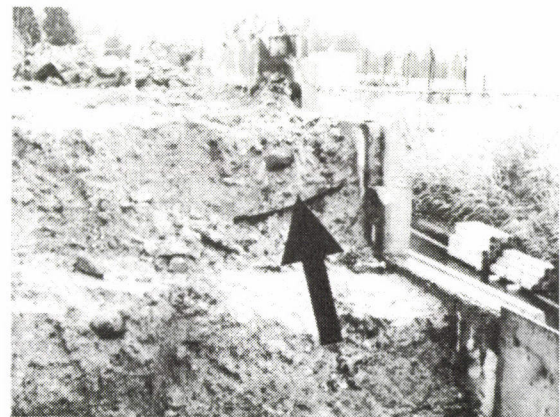
写真-6 は、擁壁 A の撤去時に撮影されたストリップの状態である。ストリップは盛土の沈下

写真-6 擁壁 A のストリップの状態 (擁壁撤去時)

に伴って奥側に下がっていた。もし、地震時にもこの状態であった場合には、金属ストリップの張力が効きにくく、壁面パネルが水平に動きやすい状態だった可能性がある。

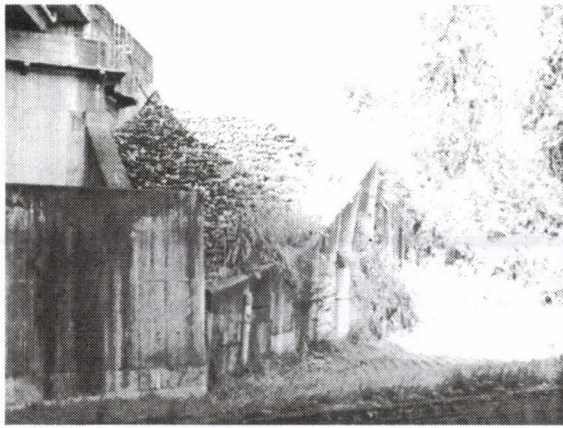
写真-7 擁壁 B の被害状況
(壁面工の傾き)

擁壁 B、C は本線水口沢川橋橋台部(上り)に位置し、地山(軟岩)を切盛して構築された擁壁である。壁高は擁壁 B が約 9m、擁壁 C が約 5.2 m である。擁壁 B、C の背面土は、擁壁 A と同様に粘土混じり礫が主に使用されている。被害状況は擁壁 B が壁面工の傾き(写真-7)、擁壁 C が壁面工の傾き、沈下および目地開きで、背面土がこぼれ出す被害が生じた(写真-8)。また、擁壁 C は斜

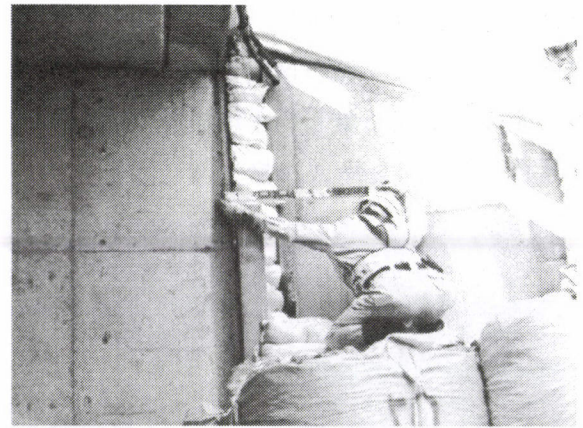
写真-8 擁壁 C の被害状況
(目地開き、背面土の流出)

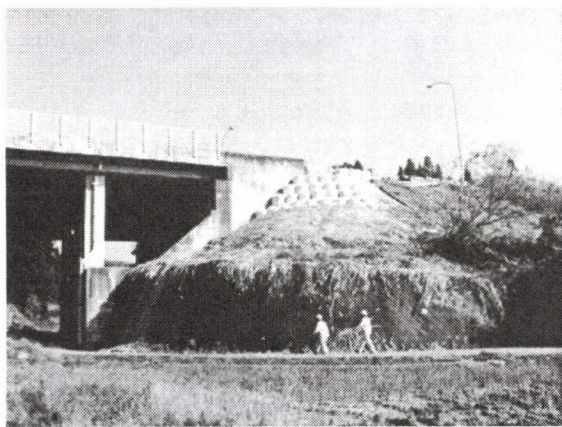
写真-9 擁壁 C の被害状況と地山の
パネル積み擁壁の縦断クラック

面上に構築されていて、斜面下部の地山に構築されたパネル積み擁壁にも縦断クラックが確認された(写真-9)。

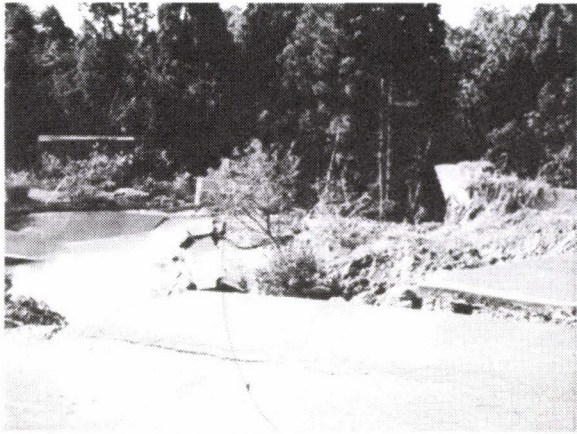
写真-10～12 の地点は、いずれも谷地形を埋めた盛土が、最大高さ 4m 程度、根入れ深さ 1m 程度の重力式擁壁(写真-14)とともに崩壊した。背面土は含水比の高い粘土混じり礫が主で、崩壊により地山と思われる硬質粘性土層も一部見えていた。擁壁の背面に沿って、不織布のような

写真-10 高町3丁目の被災箇所(重力式擁壁の崩壊)

厚さ2cm程度の排水シートが貼られ、壁面には排水孔もあったが、崩壊面には部分的に湧水 or 漏水があり、さらに、背面土は粘土分含有率が高く透水性が低いことから、擁壁の排水性が十分でなく地震前の台風の影響で背面土の含水比が高まっていたことが、大規模な崩壊を引き起こした原因として考えられる。背面土の締固め度の影響も考えられる。

長岡市高町の盛土・重力式擁壁の大規模崩壊の復旧では、4カ所でジオテキスタイル補強土工法が採用された。図-2は写真-10の崩壊箇所への復旧概要である。平成17年6月の段階で、この箇所のみ本復旧工事が行われている。写真-14は地山の掘削面に敷設中の不織布、写真-15はジオテキスタイル補強土壁の壁面である。

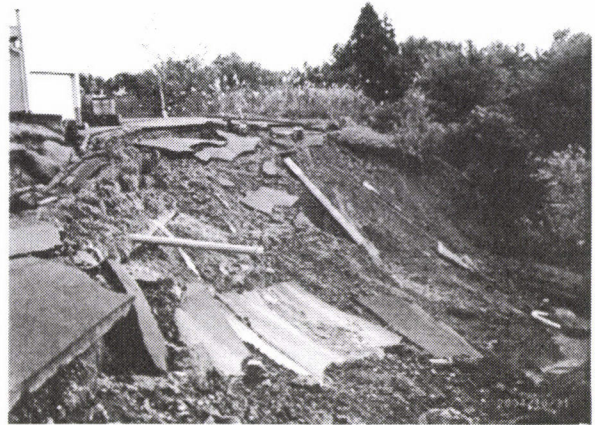
写真-11 高町4丁目の被災箇所その1(重力式擁壁の崩壊)

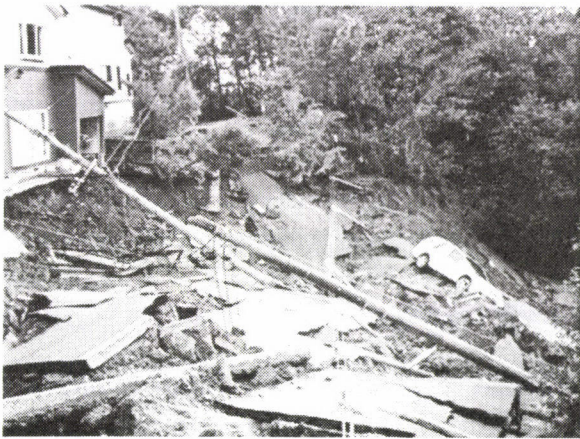
写真-12 高町4丁目の被災箇所その2(重力式擁壁の崩壊)

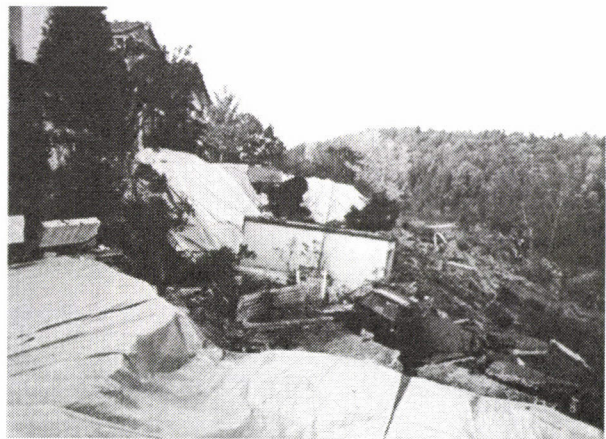
写真-13 高町1丁目の被災箇所

写真-13の地点では擁壁は確認されなかった。小段のある盛土で、小段上には排水用U字溝があったと推測される。盛土材料も上記2地点とは異なり、火山灰質であった。

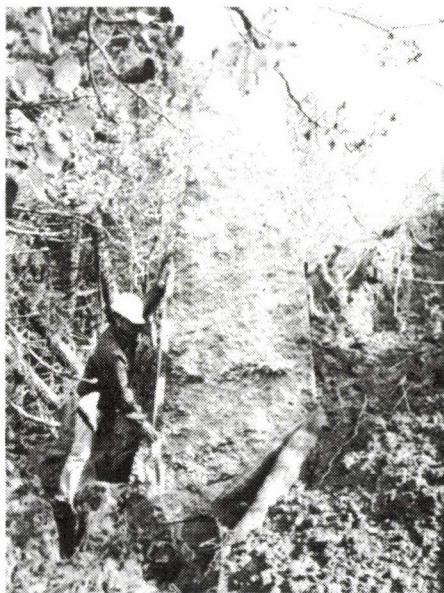
写真-14 崩壊した重力式擁壁(擁壁下部は排水用の不織布)
