中越地震におけるジオグリッド補強土の被害状況

1. はじめに

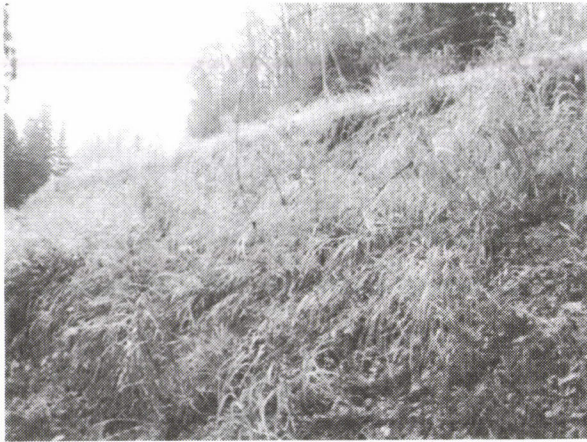
写真-1 補強土壁

補強土壁上部の道路アスファルト面は 10cm 程度の亀裂が生じている。100m の延長の内、壁高

の低い側で約 30m の半楕円上の亀裂が、壁高の高い側で道路の中央に約 40m 程度の直線状の亀裂が生じている。壁面部は、植生が繁茂しているため、詳細な確認は困難であるが、極端なはらみ出しやテンサーの切断などは見られず、問題となる変状はない。

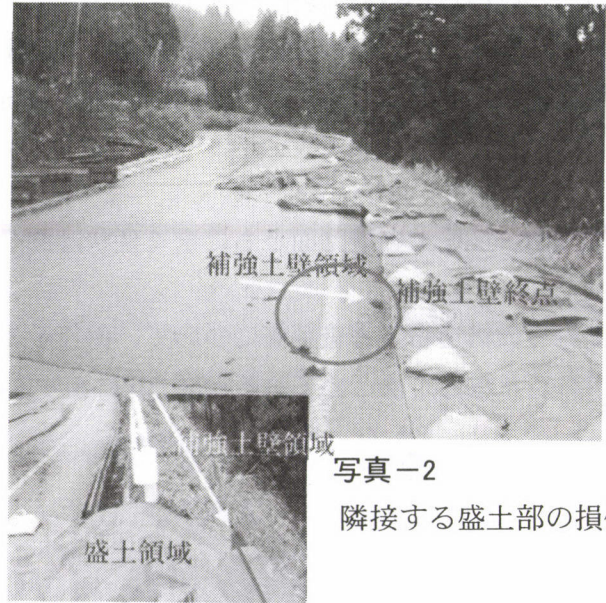
写真-2

隣接する盛土部の損傷

- ・補強土壁領域との境界から隣接盛土のり面が崩壊している。
- ・道路アスファルト面には、補強領域とは異なり道路を横断する形の亀裂が生じている。

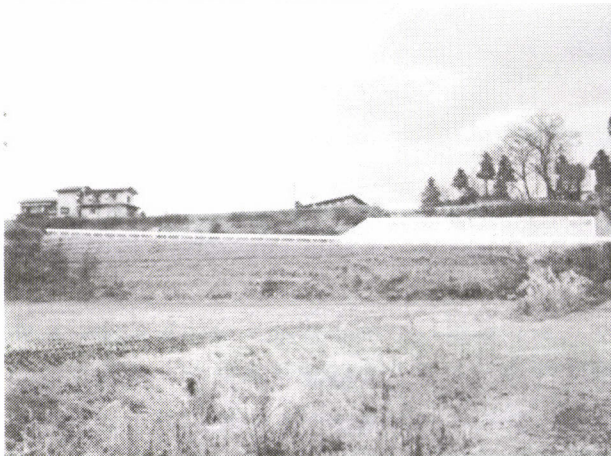
写真-3 補強領域全景

十日町に位置し、総延長 60m のうち 20m の区間（壁高が 6.0m から 3.5m に段階的に変化する区間）でアスファルト道路面に亀裂を生じている。その一部の道路アスファルト面に幅約 15cm、深さ約 50~80cm、長さ約 15m にわたって亀裂が生じている。のり尻の状況や壁面の状況からは滑動モードは確認できず、原因は切り盛り境界での沈下などが考えられるが、壁面部に変状は確認されなかった。また、周辺近隣のコンクリート橋の橋台にクラックが確認された。

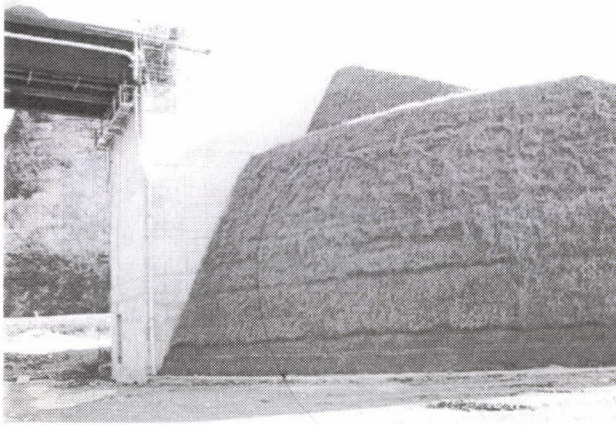
写真-5 補強領域全景

最高部では壁高 14.6m (9.6m+5m) におよぶ補強土壁である。ゆすりこみによる沈下が生じているが、損傷の程度は小さく修復可能な範囲である。

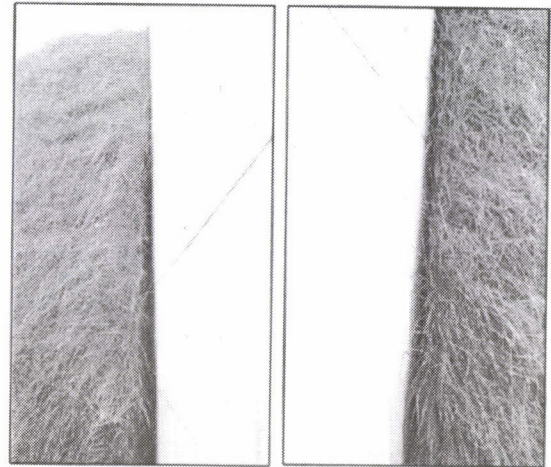
写真-6 橋台との境界面

- ・上段(高さ 9.6~14.6m)の補強土壁と橋台との境界で最大で約 10cm 程度の隙間が見られた。

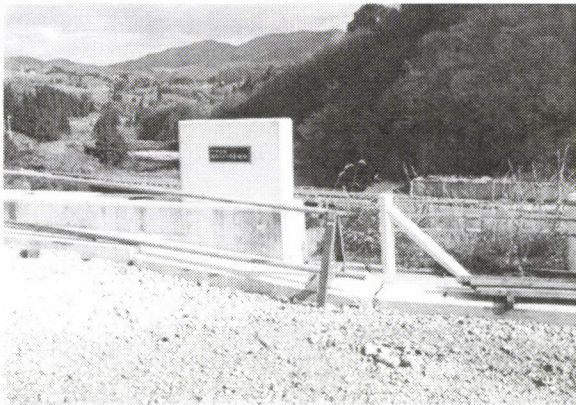
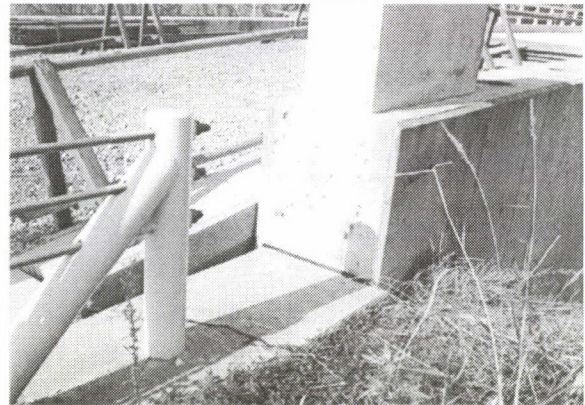
写真-7 天端道路面(舗装前)の状況

天端面においては高さ 14.6m の補強土壁に対して、天端で約 40cm の沈下を生じている。道路面（アスファルト舗装前）は橋台との境界で段差を生じているため、補修が必要であるが、壁面部分に変状なく、橋台と補強土壁の境界面に隙間(最大で約 10cm)が見られた。

- ・天端で約 40cm の沈下が見られた。
- ・沈下した結果、道路面（アスファルト舗装前）に段差を生じている。

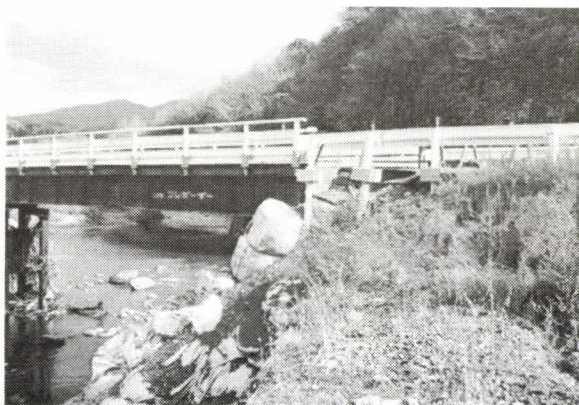
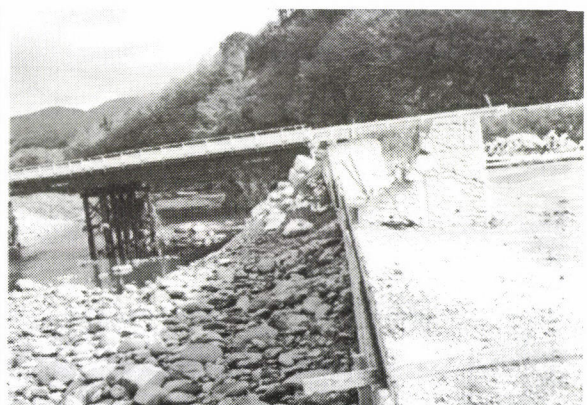
写真-8 近隣構造物の状況

- ・近隣の橋梁土台部分が損傷。(大型土のう部)、コンクリート壁は前傾。

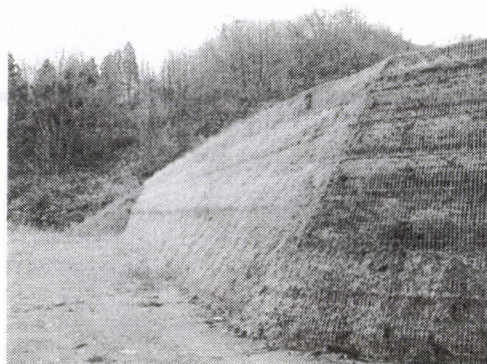
写真-9 壁面部の状況(FW 工法)・壁面部に変状なし。

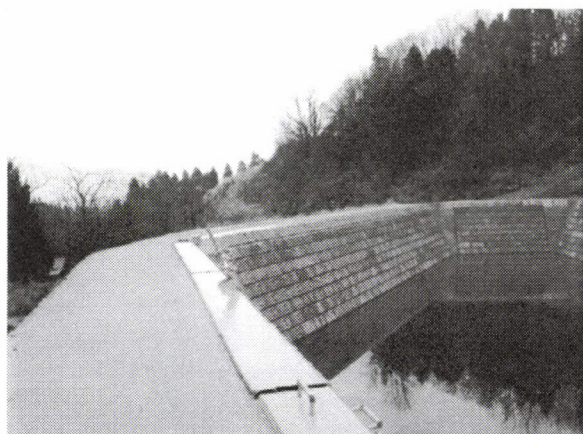
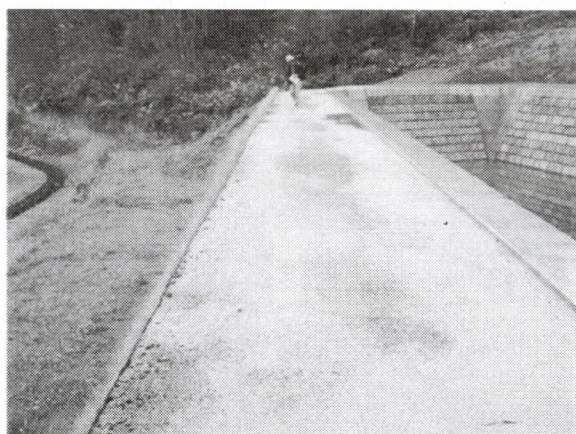
写真-10 天端面の状況

近隣の道路（国道 17 号、県道 364 号）は、陥没などの損傷を受けているため、調査当日も補修工事中であったが、壁面・天端ともに変状は見られなかった。

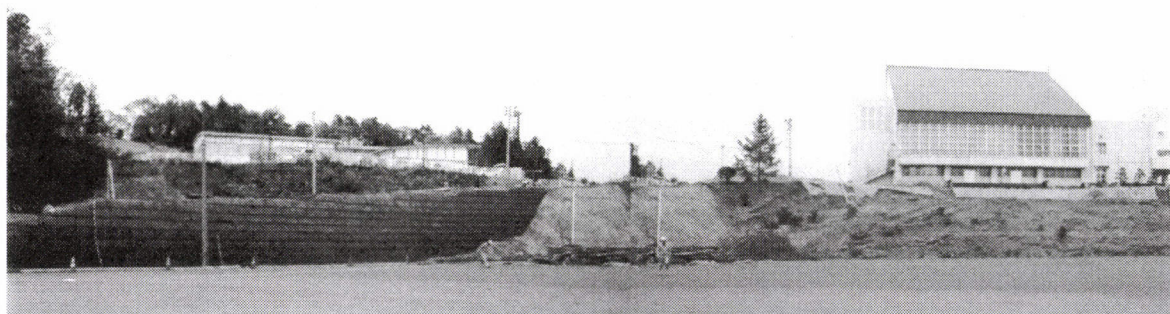
ジオグリッド補強土壁の壁面、道路面（舗装前）ともに全く変状は見られなかったが、隣接する一般盛土が約 80m にわたって崩壊。

写真-11 補強土壁と隣接の崩壊した盛土

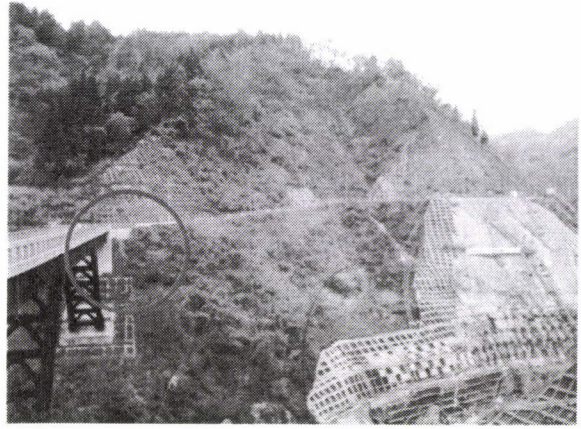
写真-12 補強領域全景

周辺でも特に大きな土砂災害による被害はなかった模様であるが、補強土壁の立地部が急峻な基礎地盤上に建設されたものである。壁面、道路面ともに全く変状は確認されなかった。

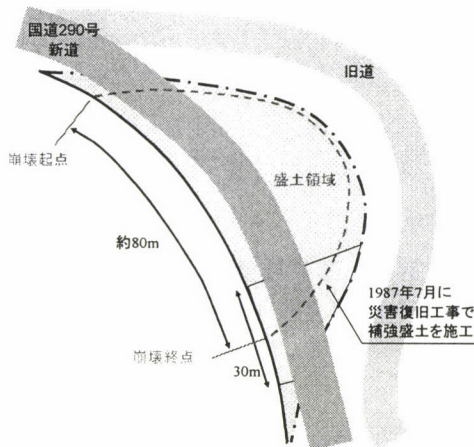
図-5 崩壊状況(平面略図)

本補強盛土は無補強盛土の一部崩壊箇所の災害復旧で1987年に施工されたもので、それ以前からあった沢部に建設された無補強盛土の崩壊(約80m)に巻き込まれる形で、隣接する補強盛土が部分崩壊(約30m)した。隣接する谷の盛土、近隣の地山が崩壊している。この区間では沢(旧道をショートカットしている部分)は、崩壊あるいは何らかの損傷を受けている場所が多く見られた。7月13日の豪雨や台風23号で近隣の沢部の盛土や地山も崩壊した箇所が多くあり、崩壊部にかなりの水が流れている。周辺盛土を含めかなり水の影響を受けていたものと推定され、崩壊土もかなりぬかるんでいる状態であった。地山と盛土の境界部の排水処理が施されていたかどうかは不明である。
