# 福岡県西方沖地震における(玄界島)ジオグリッド補強土壁 被災状況

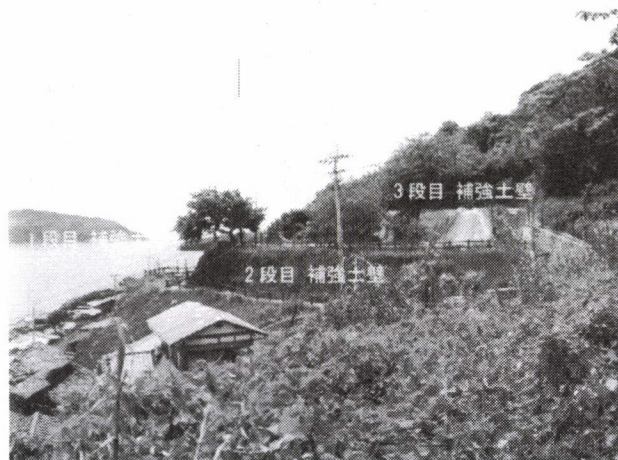
玄界島公園では、高さ2m～5m程度、のり面勾配1:0.5(推定)、土のう巻込み形式ののり面(壁面)のジオグリッド補強土壁が3段施工されている。写真-1は3段の補強土壁の全体を写した写真である。1段目の補強土壁については、のり面付近に近づくことが出来ず詳細は不明であるが、写真-2を見る限りでは、巻込みのり面部の大きな破損やはらみ出しなどの変状は見られない。2段目、3段目の補強土壁については、のり面の巻込み部の局所的ジオグリッドの破損(破断、縦割れ:地震時に発生したのか評価中)や、のり面の部分的なはらみ出し、天端部分のクラック、段差などの変状が見られた。

写真-1 玄界島公園の補強土壁(土のう巻込み)

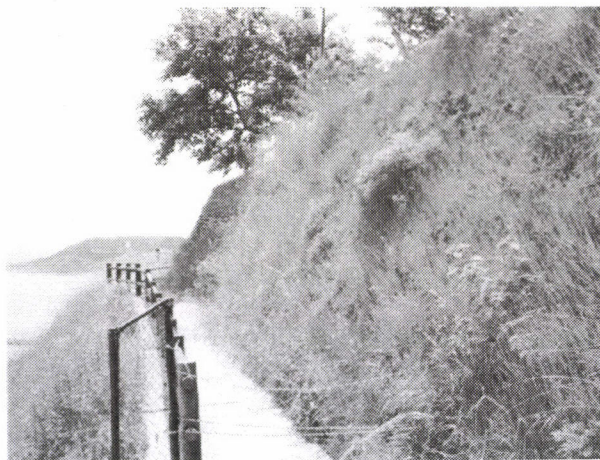
写真-2 2段目(東側) [H=約3.5m～5.0m]

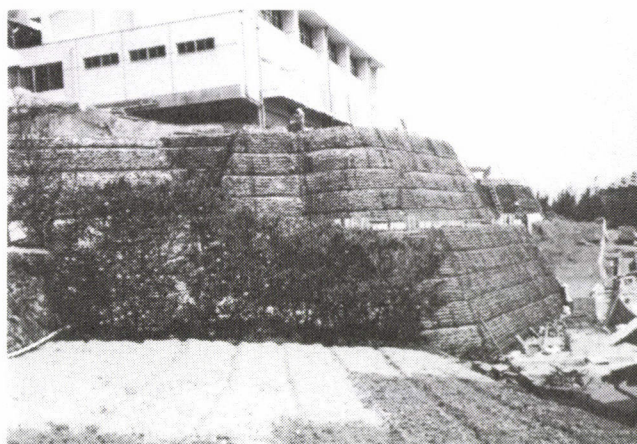
写真-3は、施工直後の1987年当時に撮影した写真である。地震後に撮影した写真-4では植生が繁茂し細かい比較は出来ないが、大きな変状は見られない。のり面部分の状況は、玄界島公園の補強土壁に見られたような破損やはらみ出しは見られなかった。ただし、小段部分には入れない状況であったこと、植生がかなり繁茂している状態で勾配変化や部分的な変形の確認などの細かい調査は出来なかった。

写真-3 玄界島小学校施工直後の状況(1987年)

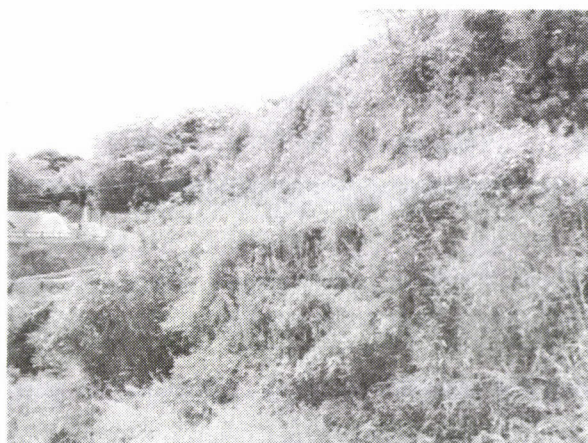
写真-4 地震後ののり面状況
