淀川におけるジオテキスタイルを用いた水制工の復元

前田工織(株) 土橋和敬・山口曜士郎
(株)日水コン 山本誠二

本報告ではジオテキスタイルを用いた水制工の概要を示すとともに、施工後の状況を報告するものである。

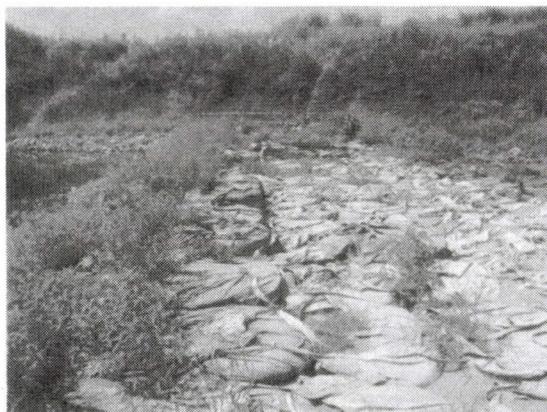
写真-3

・写真-3に示すように、右岸側の1基で用いた、従来の大型土のうが劣化し袋が裂け、中詰め材が流失しているものも多く見受けられた。これは、従来の大型土のうの耐候性が不足していること、流下物の衝突に対する強度が不足していることが要因と考えられる。

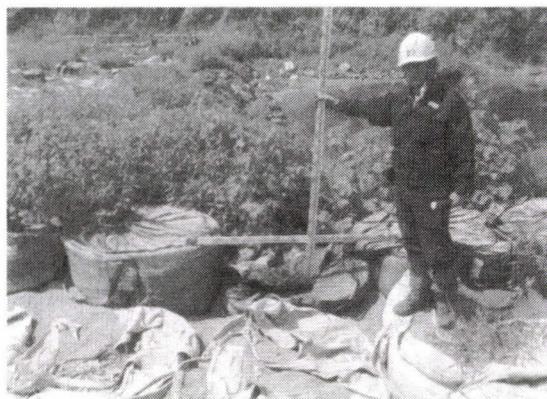
写真-4

・写真-4に示すように、左岸側、右岸側ともに大型土のうの結び目が解けているものが見られた。その現象は、右岸側の方が強く、中詰め材が流失しているものも見られた。また、写真-5に示すとおり、結び目は水の流下方向に向かって、動いていることがわかる。右岸側は施工後約2年近く経過しており、その傾向がより顕著に現れたものと考えられる。

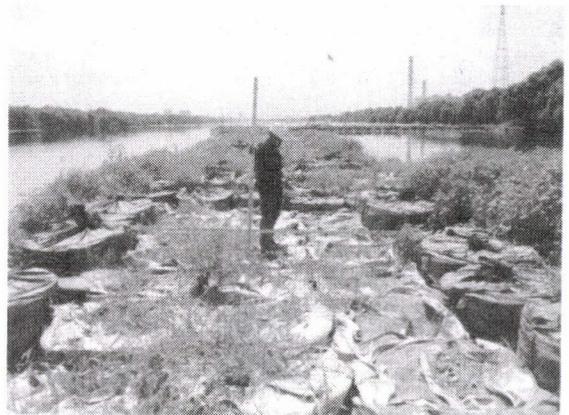
写真-6

・上記により、全体に天端高が不足している（写真-6）。肩部は耐候性大型土のうでできてきているため、ほぼ、完成時のままとっている。そのため、肩部と中心部では最大 50 cm 程度の段差が生じている。

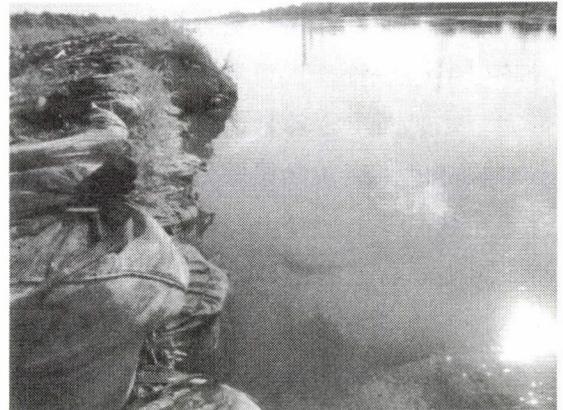
写真-7

・左岸側の上流部は一部洗掘により、河床部の袋が移動していた（写真-7）。徐々に、下流側にその範囲が広がっていくことが予想されるため、対策工を施すことが肝要である。元来、水制先端では深掘れが起こることは一般的であり、河床部にさらに袋詰め玉石工を敷設するなどの根固め対策が必要であると考えられる。

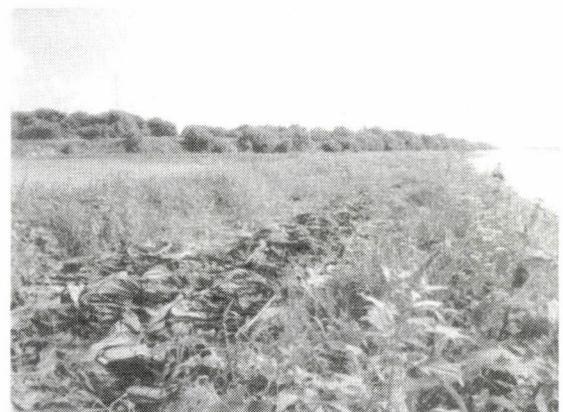
写真-8

・また、水制工自体も天端部や、のり面の袋詰め玉石工の中詰め石の隙間に土砂が堆積し、植生が繁茂している（写真-8）。水制工の緑と河畔林の緑が相まって、よりよい景観を醸し出している。
