特別展望

巨大地震にも耐えた地盤と土構造物

茨城大学 ICAS 安原 一哉

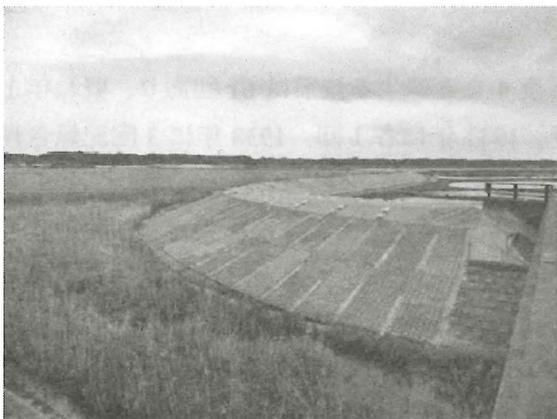
この地震における県内の地盤災害は有史以来といえるほど激甚で、例えば、水戸市駅南地域、千波湖周辺他や潮来市日出町での液状化現象と地盤の沈下による建物の傾斜、マンホールの抜け上がりや水道管の損傷、那珂川・涸沼川堤防の被災(写真-1)、水戸東照宮の盛土斜面の崩落、代表的文化施設である偕楽園の盛土斜面の損傷など多様な災害が生じている。また隣接するひたちなか市では常磐自動車道盛土の崩壊(写真-2)、JR常磐線盛土の崩壊なども発生した。しかしその後の迅速な対応は海外でも話題になるほど迅速であった。

a) 応急復旧された河川堤防

写真-1 堤防の被災と応急復旧状況

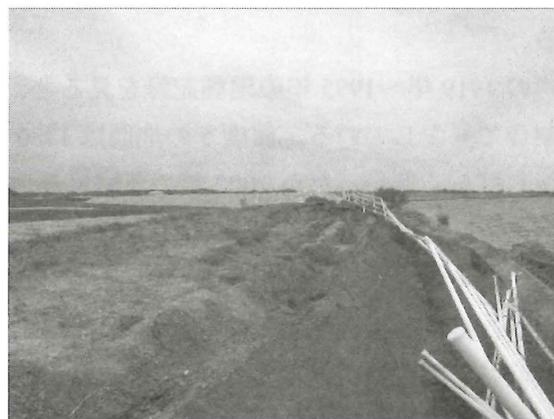
b) 応急復旧も行き届かない河川堤防

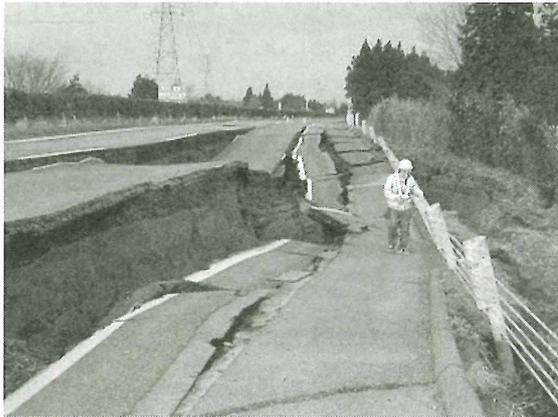
a) 震災直後

写真-2 震災前後の常磐高速道路盛土（提供：NEXCO 東日本）

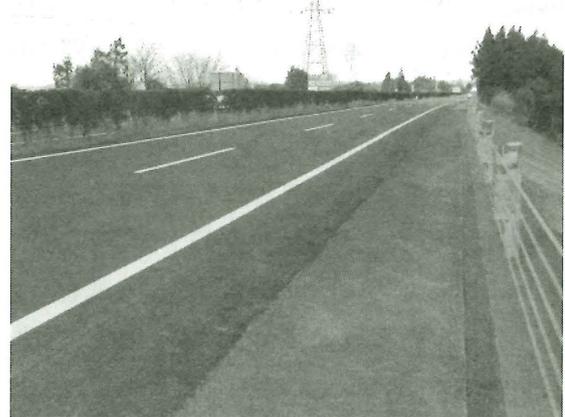
b) 修復後

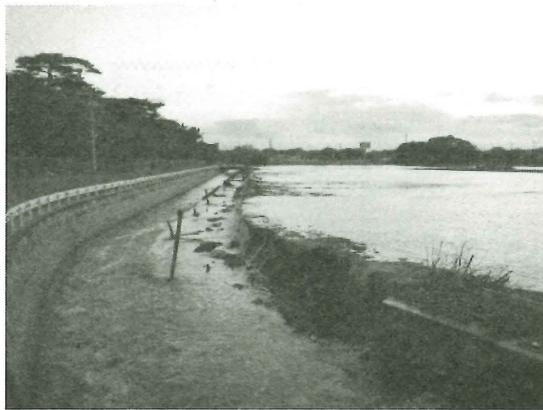
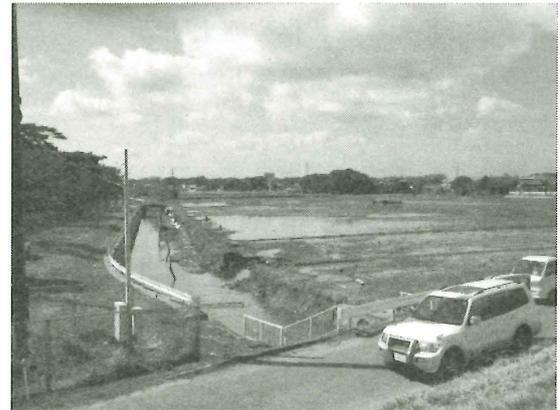
a) 津波襲来後（3月11日引き波時）

b) 津波襲来後（3月12日）

写真-3 津波襲来に伴う水路の崩壊の様子（橋本徹氏提供）

この地震で特徴的だったことの一つに津波に係る地盤災害がある。橋梁基礎の洗掘や堤防背面の侵食などは、東北地方のみならず、茨城県においても観測されている。写真-3は、久慈川における樋管につながる水路の護岸が津波によって崩壊した様子を示している。久慈川下流部には豊岡第1樋管（豊岡地区）と豊岡第2樋管（亀下地区）の2つの樋管があり、両地区とも樋管を通して流入した津波によって浸水被害と水路護岸の倒壊が発生した。3月11日（金）16時前後に来襲した津波（第2波か第3波）が最大の水位をもたらしたということであった。他機関の調査によって、周辺の日立港なぎさ公園での津波浸水域の高さは4.2 m¹⁾、日本原電東海第2原子力発電所構内で最大遡上高 5.4 m²⁾とされている。この事例における水路護岸の崩壊は以下のように考えられている。

- 1) 両地区とも、樋管からの逆流水によって農地が一旦冠水した後、津波の引き波によって、まず水路の水位が急速に低下した。
- 2) これにより農地の水位と水路の水位に大きな差が生じ、農地の水が一挙に水路に流入した。それはさながら、治水目的の遊水地に洪水発生時、河川本川から越流堤を通じて河川水が流入するかのようなようだったと推定される。
- 3) 上記2)は通常想定している水の動き(力の方向)とはまったく逆である。よって、水路護岸の頭

部には水位差によって想定外の水圧がかかり、上部から剥ぎ取られるような形で破壊され、水路内に倒れたと考えられる。また、水路の崩壊については、まず強い地震動によって護岸が移動し、移動量が地点によって異なったために護岸の一部に亀裂が入ったか一部が壊れた。その後、その部分から水が浸入し、併せて引き波の力で下部の土と構造物の裏込め土が吸い出され、護岸が前倒しになったという可能性もある。

4) このような災害が2つの樋管で起こったが、いずれも久慈川の右岸側のみで起きた。原因を明らかにするためには、今後の詳細な調査が必要である。

以上に示した豊岡地区の事例を見ると、樋門・樋管を通した津波の侵入は特殊なことではなく、今後も同様な被害が生じる可能性がある。しっかりした対応が必要である。

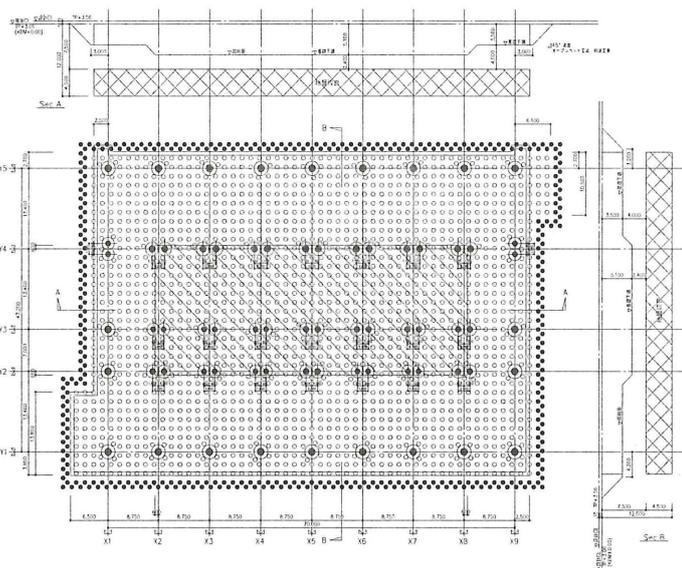
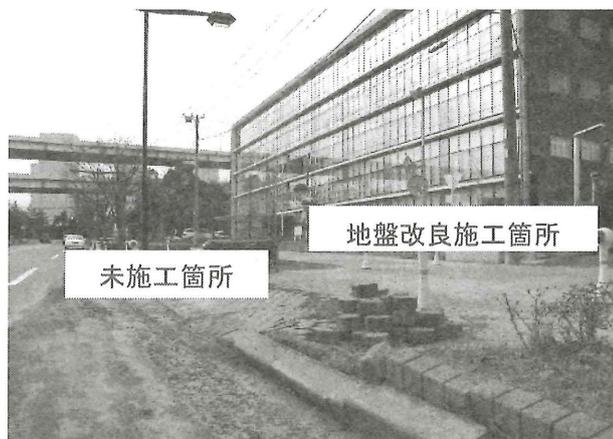
関東地方一円埋め立て地や新興住宅街などで甚大な液状化や盛土崩壊などの甚大な地盤災害が生じた。このような地域を調べてみると、液状化対策として事前の準備を怠っていたという事例が多い。液状化など地盤耐震のための何らかの手立てを講じていたところでは被害は少ないことが少しずつ分かってきた。図-1は、建物基礎にコンポーザー工法を適用した建物構造物とその周辺地盤(未改良)の地震後の様子を示している。

図から明らかなように、周辺の未改良部では液状化現象がみられたが、締め固め砂杭により地盤改良されていた建物範囲は液状化被害を受けていないことがわかる。このような事例はほかでも見られたと聞かす、あきらかに事前に対策を施していれば建物構造物は大きな地震の影響も受けることはないことを実証している。

a) 建物の平面図

b) 地盤改良区間と未改良区間

図-1 コンポーザー工法を施した建物基礎(改良率 as=17.1%,改良長 L=12.0m、不動テトラ(株)による)

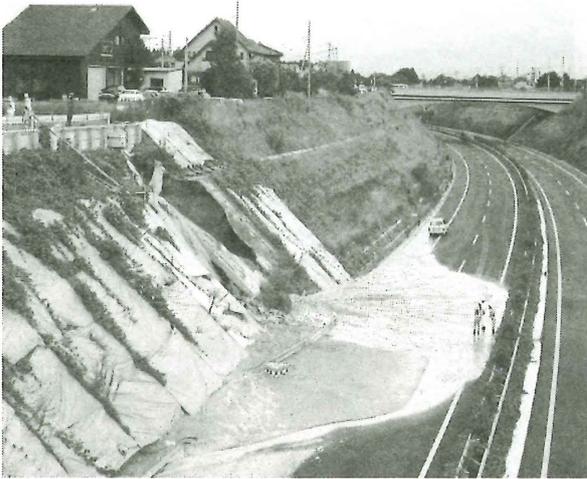
北関東自動車道平須地区は、平成16年9月から10月の集中豪雨や台風によってパイピングが起り、法面が変状や崩壊した履歴を持つ(写真-4)が、その後かご柵工等の補強対策(図-2)が行われたため、今回のような大きな地震力(対象地域では震度6弱)を受けても斜面の安定が十分に保たれていた(写真-5)ものと考えられる。当該工法が降雨のみでなく地震にも強い補強土として実証されたことになる。

a)パイピング(平成16年10月)によって崩壊した切土斜面

写真-4 降雨後(平成16年10月)と修復後の切土斜面の様子

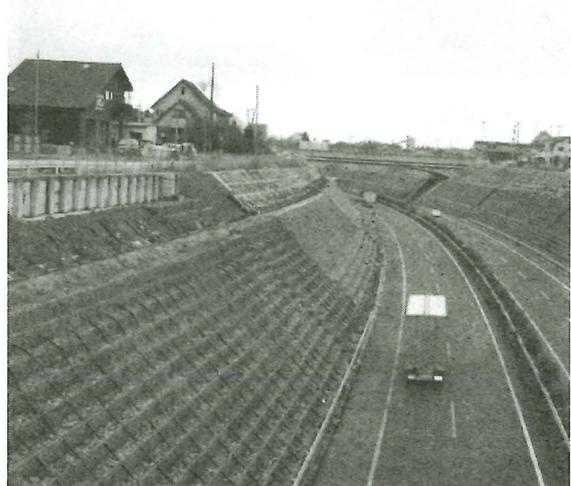
b)かご柵補強土で修復された切り土斜面

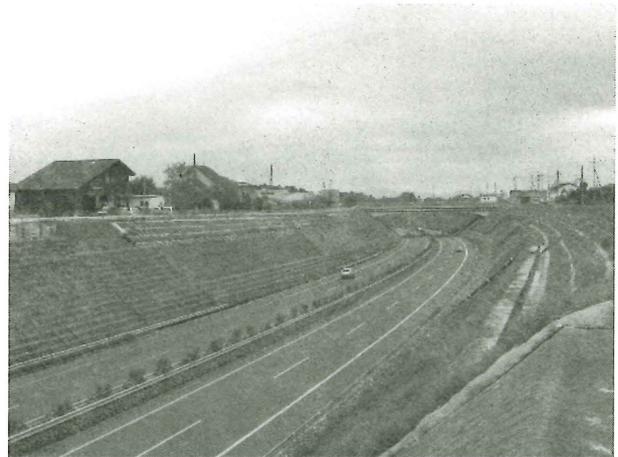
写真-5 3.11 震災後のかご柵補強土工切土断面

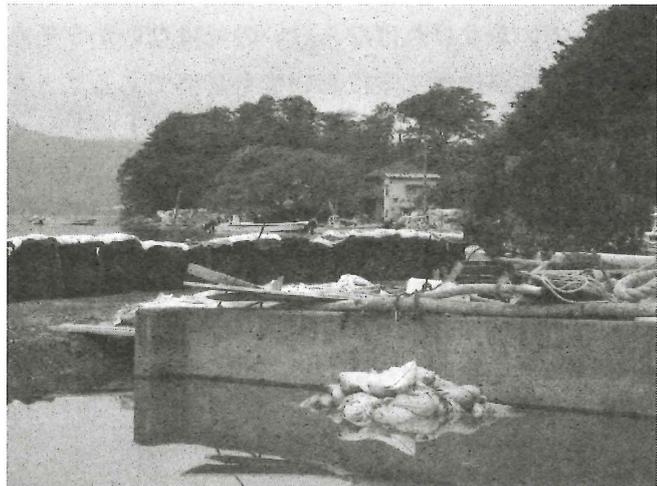
写真-7は3.11地震後地盤沈降を受けている宮城県石巻市の様子を示している。地震後の沈降は80cm近くに及んでいる。付近の住民は、特に満潮時には海水の侵入を受け、生活に不自由をかこっている。

写真-7 3.11地震後地盤沈降を受けている宮城県石巻市

当面の対策として、現在応急復旧として用いている土のうとジオシンセティックスを併用した柔な土止め構造物とする方法を提案したい。図-4はそのイメージを示したものである。このようにしておけば、その後コンクリート護岸が必要とされたときには、薄い壁体で済むことになる。

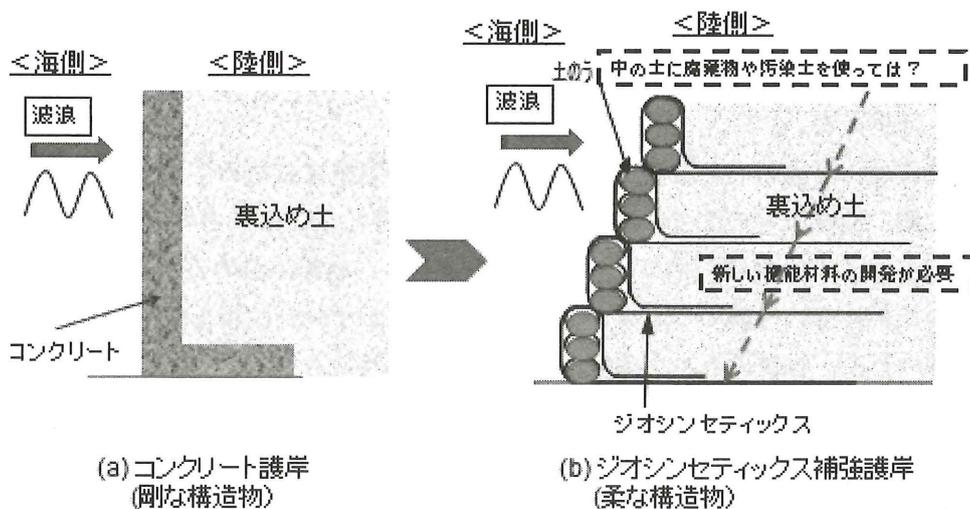
図-4 剛なコンクリートと護岸から柔で強靱な補強土護岸へ

“力を跳ね返す”考えから“力をかわす”、あるいは、“力を吸収する”考えへ
