## 2011 年東北地方太平洋沖地震による

### 岩手県における補強土壁の被害

八戸工業大学工学部土木建築工学科 金子賢治

八戸工業大学工学部土木建築工学科 熊谷浩二

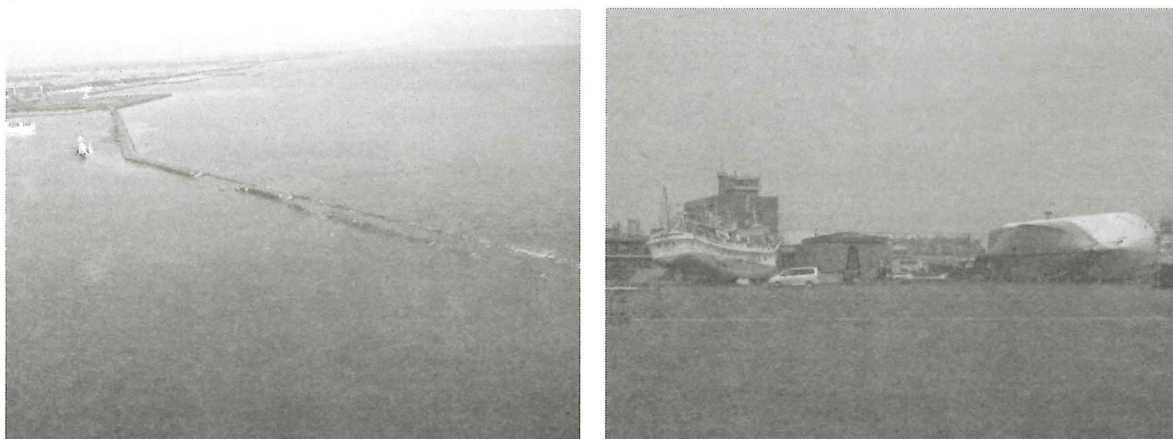
平成 23 年 3 月 11 日発生した東北地方太平洋沖地震においては、強い地震動と巨大な津波により東北地方・関東地方の広範囲にわたり甚大な被害が発生した。八戸市においては地震動が長く続いたものの、最大加速度が 200 Gal・震度 5 強程度であり、地震動による被害は液状化等も含めてほとんど無かった。しかしながら、八戸港外海側で 9 m という津波が地震発生 1 時間半後の午後 16:30 頃に到達し、図-1 に示すように八戸港北防波堤の一部が転倒・崩壊し、岸壁には中型イカ釣り漁船やタンカーが多数打ち上げられた。人的な被害は少ないものの、中心産業である工業および漁業には大きな打撃を与えた。もともと、著者らは停電の影響もあって八戸市のこのような惨状、他の地域の甚大な被害を詳細に知ったのは翌日になってからである。震災翌日以降、死者・行方不明者 2 万数千人という被害の全貌が明らかになるにつれて、市民の安全・安心の一旦を担う土木工学に携わる研究者・技術者として様々なことを考えるようになった。防波堤や防潮堤を始めとした土木構造物のおかげで被害が低減したとか、三陸を縦断する国道 45 号線や東北自動車道の損傷が少なく救助・復旧に大きく貢献したといったこともあるが、人的・物的な被害が余りにも大きく無力感も大いにある。しかしながら、数ヶ月経った現在では、この大震災を糧として東北地方の復旧・復興のため、あるいは災害に強い社会を造るために貢献していきたいと強く思っている。そこで本文では、今回の大災害における地震動および津波により土木構造物についても多くの被害が発生しているが、著者らが得ている情報を元に岩手県内の補強土壁の被害状況に絞って報告する。今後の補強土に関連する技術の向上の一助となれば幸いである。

図-1 津波により大破した八戸港北防波堤と岸壁に打ち上げられた漁船

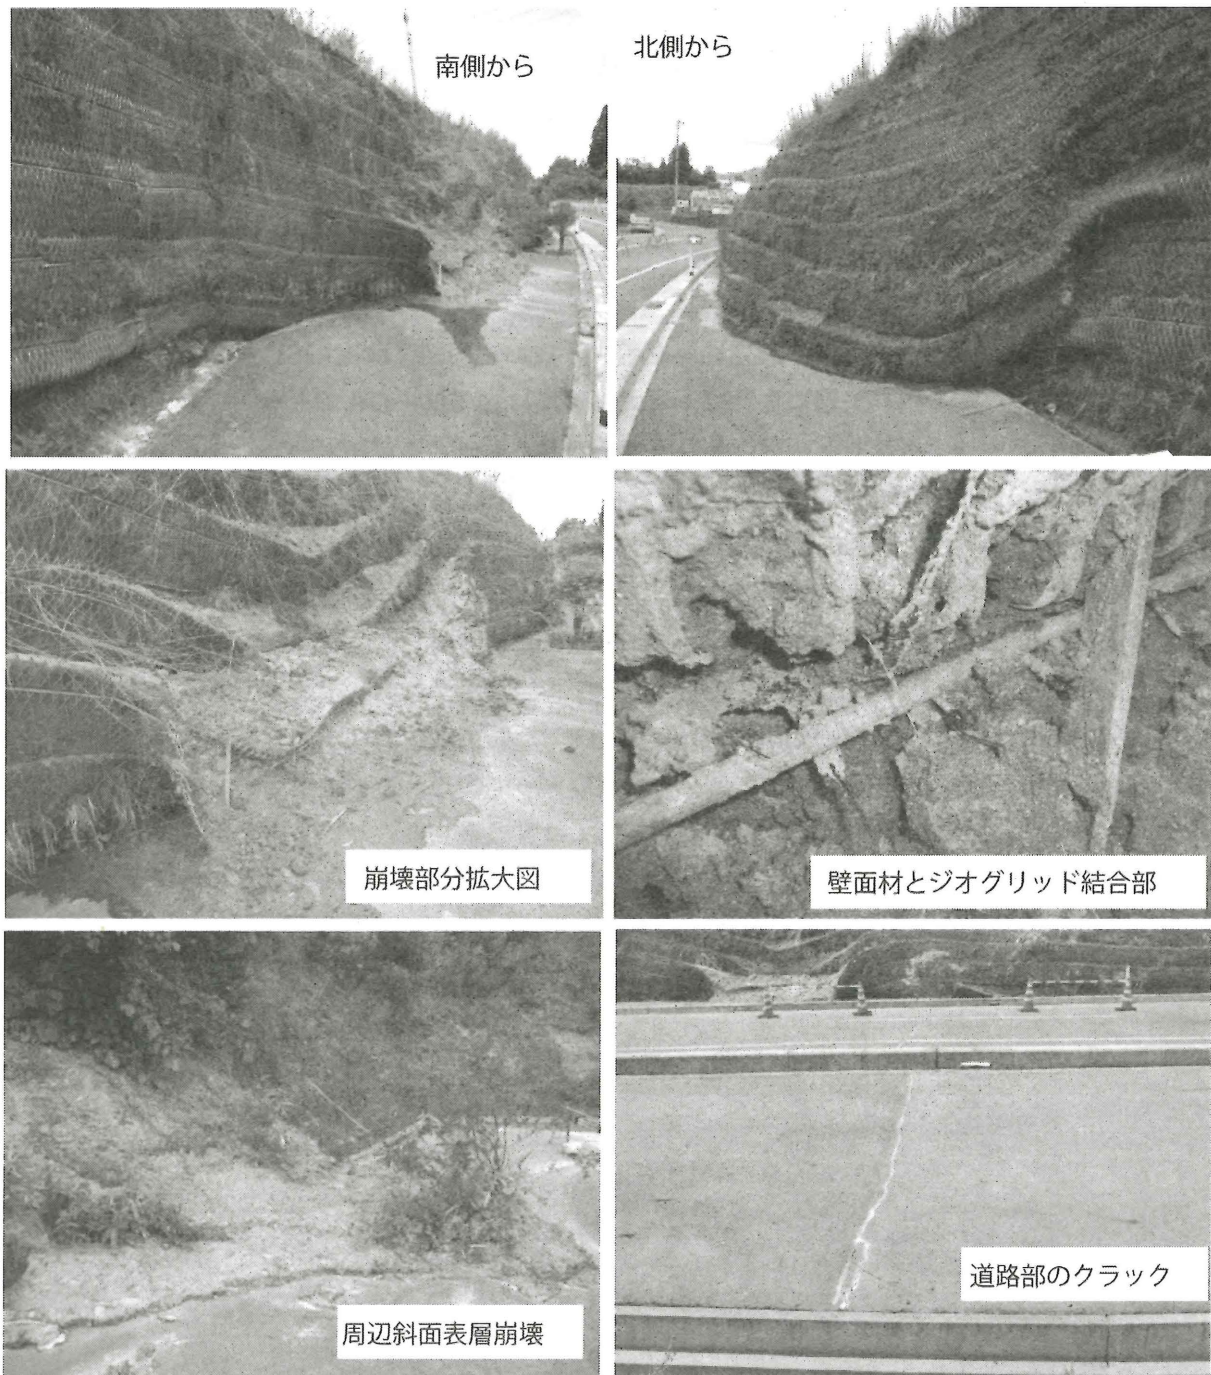
図-2 に奥州市および一関市での調査地点を示す。なお、同図には K-NET 一関の場所も示しているが、K-NET 一関の強震記録によれば、最大加速度は約 1,000 Gal であった<sup>1)</sup>。まず、調査地点 O の補強土壁はジオグリッドを用いたものであるが、大きく2箇所が崩壊している。南側からの写真の部分については、前方に転倒するように崩壊し盛土材が流出している。一方、北側からの写真の部分についてはすべりが発生して前方にはらんでいる。図-3 に示すように壁面材とジオグリッドの接合部で破断がみられる。また、盛土材料については、詳細な実験等はないが、南側と北側で異なるように感じられた。調査を実施した前日に降雨があったためか、損傷した補強土壁から水が流れている様子が見られる。なお、貯水タンクに接続する道路に多少損傷が見られるものの、貯水タンクには損傷は見られない。なお、周辺の切土部分も表層が多少崩れており、この補強土壁の前の道路にはクラックが複数入っている。この現場周辺では大きな地震動が発生したことは確かであるが、崩壊の原因として性質の余り良くない発生土を使用していることや水の影響等が考えられる。なお、この現場から直線で 400 m 程の所にあるジオテキスタイル補強土壁については全く損傷が見られず、いたって健全であった。

図-3 崩壊した補強土（岩手県奥州市水沢区）

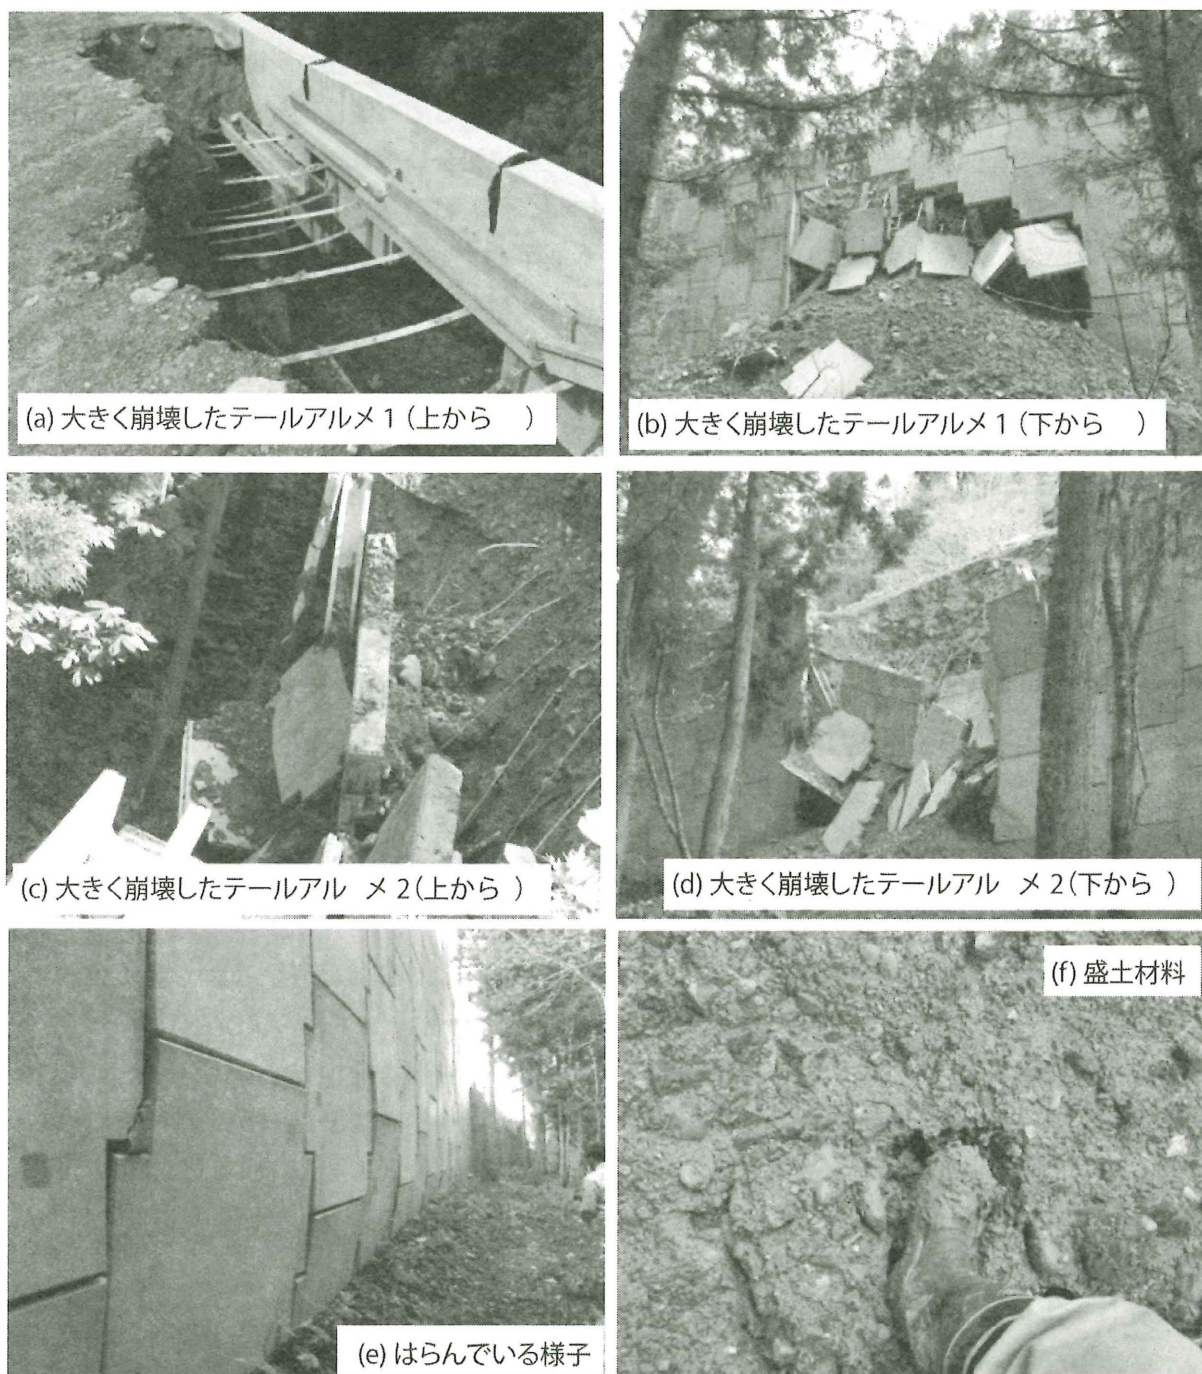
図-2 に示す調査地点 I は、現在工事中の胆沢ダムへの取り付け道路の工事中のテールアルメ擁壁である。図-4 に示すように 2 箇所大きく崩壊している。上部のコンクリートの壁面材が脱落し、内部の盛土材料が大量に流出している様子がわかる。また、同図(e)に示すように大きく崩壊していない部分においても下部がはらんでおり、コンクリートの壁面にクラックが多数見られ、水が含まれていることもありクラックから水が染み出している部分も多数観察された。排水パイプが出ている部分もあったが、調査した時にはパイプ内部は乾燥しており排水が上手くできていないと思われる。盛土材料の様子を同図(f)に示す。レキが多数混じっているものの含水比が高く比較的性質の悪い盛土材を使用している。この地域は 2008 年岩手・宮城内陸地震でも大きな地震

を経験しており、今回の地震動もかなり大きかったと思われるが、施工途中であることや水による影響などが崩壊の一因になったものと考えられる。また、地震当日は融雪が有った可能性もあり、盛土内部に水分が多い状態であった可能性もある。なお、このテールアルメの近くの国道 342 号線沿いでは、風化岩の自然斜面が崩壊して 7 月 1 日の時点でも通行止めの箇所や石積が崩壊して路肩が落ちている箇所等もある。

図-4 崩壊したテールアルメ擁壁（岩手県一関市）

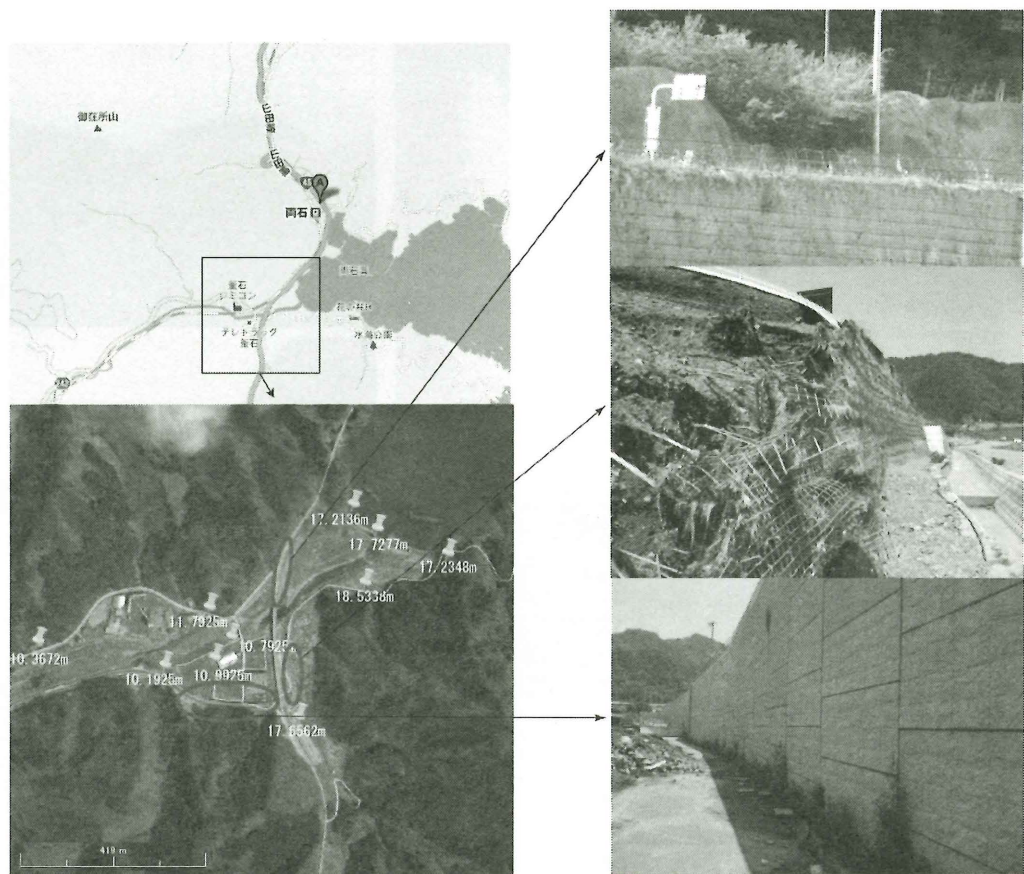
まず、岩手県釜石市両石地区の地図および衛星写真、周辺の補強土壁の状況を図-5に示す。釜石市両石地区は、湾港防波堤で有名な釜石湾の北側に位置する両石湾に面した地域である。調査地点を拡大した衛星写真上には、東北地方太平洋沖地震津波合同調査グループが調査した津波浸水高<sup>2)</sup>を標記している。衛星写真のほぼ中央南北方向に国道45号線があり、河川部分を除いて盛土となっている。盛土の東側においては、津波浸水高が17～18 mであるのに対して、西側は10～11 mと浸水高が低下していて、この盛土が防潮堤の役割も果たしていることがわかる。国道45号線の河川北側の盛土部分には緑化補強土工法が用いられており、河川南側の国道45号線取り付け道路および盛土西側には緑化テールアルメ工法あるいはテールアルメ工法が用いられている。なお、衛星写真からわかるように、この地域の平地部分はほぼ全ての建物が破壊されており、大きな被害を受けている。緑化補強土壁工法の部分は両石湾最奥部で津波の波力・高さが最も大きくなる部分であり、津波を正面から受け大幅に越流したと考えられる。盛土上部のフェンスが津波で傾いているが道路舗装部に変状は無く、ほとんど被害は無い。国道への取り付け道路の緑化テールアルメは、盛土上部の看板等も津波により倒れていることから、最上部を大幅に越えたと考えられる。引き波あるいは上部の道路から流れてきた水によって端部が引き抜かれて破損している。しかしながら、取り付け道路も通常に使われており構造物としての機能は失っていない。また、予想よりも盛土材料が流出していない。また、盛土西側のテールアルメについては10 m程度浸水したが殆ど変状は無く健全な状態を保っていた。釜石市両石地区においては、想定以上の津波を受けて周囲の建築物の壊滅的な被害と対照的に、補強土壁は一部損傷があるものもあるが機能は保っている。

図-5 岩手県釜石市両石地区の補強土壁の状況

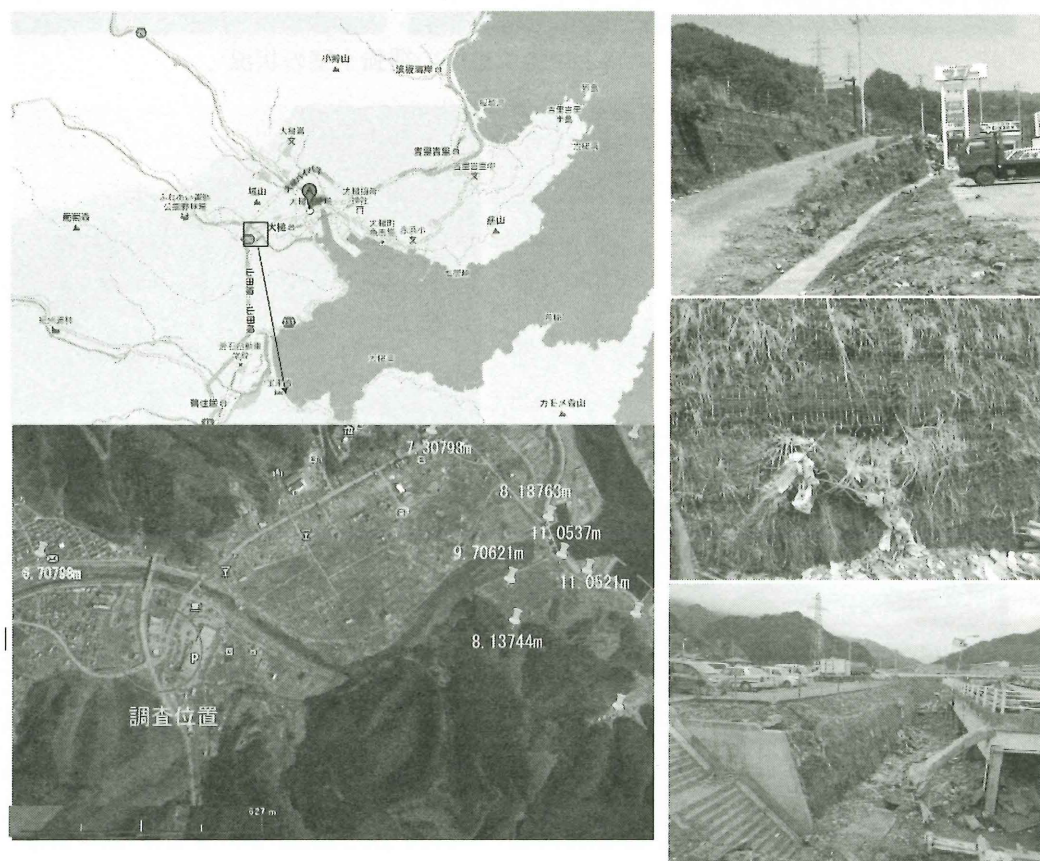
次に、岩手県大槌町におけるジオテキスタイル補強土壁工法の調査結果について図-6に示す。大槌町は、両石湾の北側にある大槌湾に面し、津波の浸水高は7～11 mと両石地区に比べると低い低地が広がっていることから町全体が津波により大きな被害を受けている。コンビニエンスストア駐車場脇と中心部へ向かう県道沿いにジオテキスタイル補強土壁があるが、小槌川の堤防に近く補強土壁は上部まで浸水している。どちらの補強土壁も壁面に津波により流された固体がぶつかって軽微な壁面材の損傷が見られるが、その機能は果たしている。壁面からの盛土材の流出も少なく全体としては健全であった。

図-6 岩手県大槌町ローソンバイパス点付近の補強土壁の状況

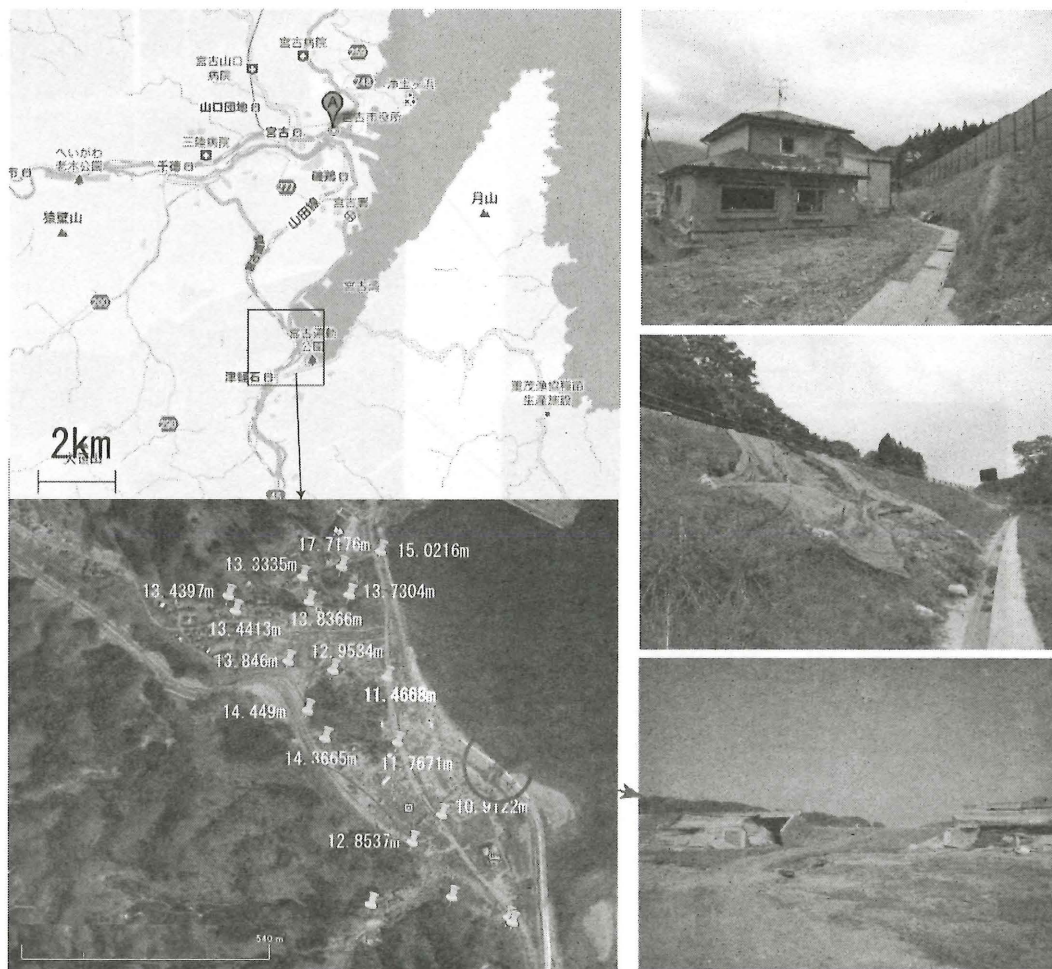
図-7に示す宮古市金浜地区は、宮古湾最奥部津軽石川の河口付近に位置している。この地区の浸水高は10～17 m程度であり、津波を正面から受けたと考えられる緩勾配盛土をコンクリートで被覆した防潮堤が崩壊している。国道45号線から三陸自動車道へ入る道路沿いにジオテキスタイル補強土壁がある。隣接する民家の2階部分まで浸水していることから補強土壁は上部まで浸水したものと考えられる。また、隣接する緩勾配盛土が数カ所崩壊しており、ブルーシートが掛けられている。海側の民家の陰になっていることもあるが、このような状況においても補強土壁は健全であり、盛土材の流出もほとんど見られない。

図-7 岩手県宮古市金浜地区の補強土壁の状況

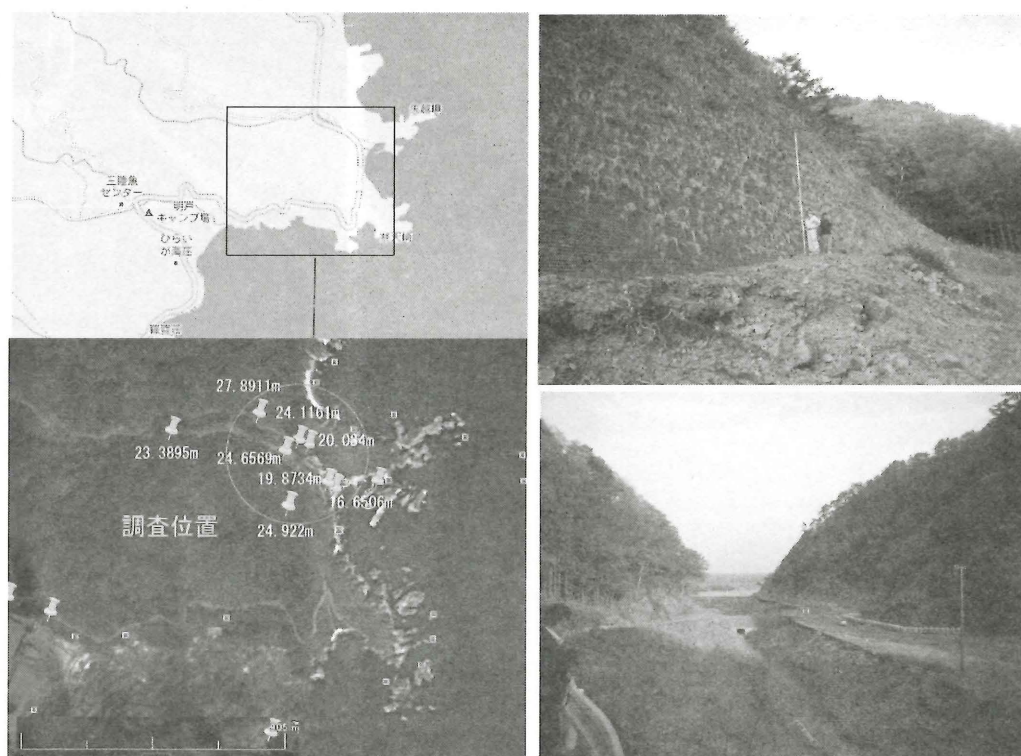
図-8 岩手県田野畑村机浜の補強土壁の状況

田野畑村机浜周辺の様子を図-8に示す。机浜付近には民家はほとんど無いが、谷地形になっており最大 27 m 程度の浸水高の非常に大きい津波を受けている。対岸のモルタルを吹きつけた風化岩の斜面が崩壊や道路の洗掘が見られ津波の威力が感じられる。これに対してジオテキスタイル補強土壁は上部の道路沿いのガードレールが曲がっており、最上部が多少めくれているが、ほぼ健全性を保っている。また、盛土材の砂分等は流出した可能性もあるが、レキが多数残っている様子が観察された。この付近にはレキが多く、これを盛土材として使用したことや壁面が一体構造となっていることが、大きい津波を受けた際にも健全性を保つ要因となっている可能性もある。
