平成 28 年北海道豪雨災害

室蘭工業大学大学院 工学研究科

木幡 行宏

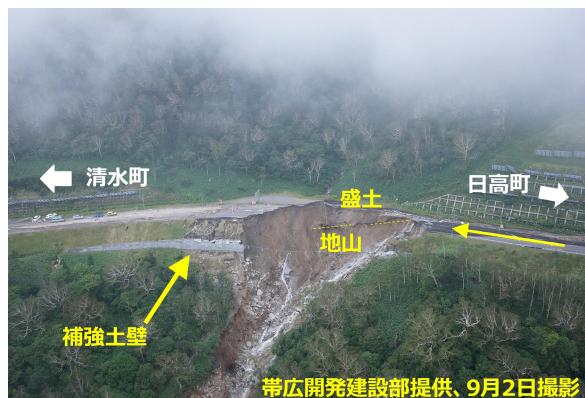
図-3 十勝側 7 合目付近の盛土崩壊状況

図-3 に、7 合目付近の盛土崩壊状況を示す。本箇所は道路曲線が大きく崩壊し、道路本体が大きく欠損していることが分かる。本箇所は、より標高が高い 8 合目方向からの大量の舗装表流水および土石流の一部が流下して、道路線形が直線から曲線に変化する地点の盛土斜面の肩部を浸食・洗掘したことにより、大規模な崩壊が発生したと考えられる。図-4 には、図-3 の標高より高い位置の 7 合目付近（石山トンネル付近）で発生した土石流の状況である。図に示すように、路面には土砂・石・樹木が堆積しており、土石流を構成する土は、風化花崗岩が細粒化したまさ土である。

道路損壊 (L=100m)

るとともに、舗装表流水と一体化して道路表面を流下、道路線形が変化する地点に集中して集まることにより、盛土の路肩部を浸食・洗掘したこと、また、道路下の横断管や縦断管に多量の土砂や流木が侵入し、閉塞することにより排水機能が低下して管周辺がさらに浸食し、盛土崩壊に至ったと考えられる。

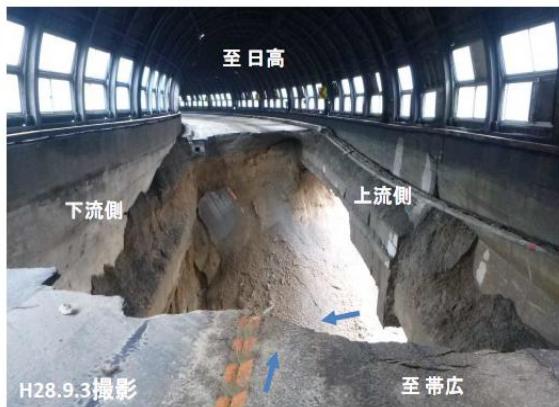
図-5 三国の沢シェルター崩壊状況³⁾

国道 274 号日勝峠日高側の地盤災害は、山麓部では河川増水による橋梁基礎の洗掘や道路本体の欠損、切土や盛土の崩壊などが特徴的である。特に、大規模被災箇所として、三国の沢シェルター（図-1 中、No. 29）、7～9 合目（No. 16～28）、清瀬覆道（No. 10）および千呂露橋（No. 1）などが挙げられる。図-5 に、三国の沢シェルターの地盤災害状況を示す。本箇所は、沢埋め盛土に設置されたシェルターであり、盛土内部に横断管が埋設されていた。豪雨により河川が急激に増水したことにより、多量の土砂や流木が流下して横断管を閉塞し、行き場を失った流水により管周辺部が浸食・洗掘され、路体が崩壊したと考えられる。図-6、7 には、6～7 合目付近の盛土・切土崩壊状況を示す。図-8 に示すように⁵⁾、盛土箇所は傾斜地盤上の構築されており、道路表面に発生したで大量の表流水により路肩部が浸食・洗掘されるとともに、地山と盛土の境界部を水みちとして盛土内に地下水が浸透したことで間隙水圧が上昇し、せん断強度が低下して崩壊に至ったと考えられる。一方、切土部の崩壊は、斜面上の地盤が不均質な土質で水みちができやすい条件であったこと、斜面背後地は小規模で浅い集水地形となっており表流水が集中し易い箇所であったこと、また、小段排水や法頭の排水に多量の水が流入したことで越流し法面を浸食・洗掘したことなどが要因となって崩壊に至ったと考えられる。

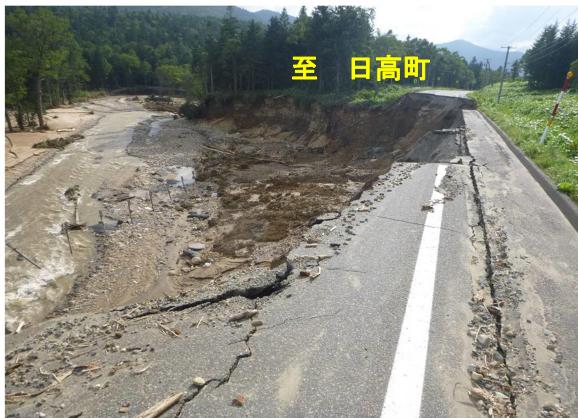
図-9 No.20 の盛土崩壊状況³⁾

日高側 7 合目付近より標高が低い箇所では、河川の増水により、河川近接部の道路盛土が浸食・洗掘され崩壊に到るケースや橋梁の橋脚基礎あるいは橋台背面が浸食・洗掘され崩壊に到るケースが多く見られた。図-9 は、No. 20 の盛土崩壊状況であるが、河川増水により盛土下部が浸食・洗掘され道路本体が大きく欠損している。図-10 は千坂擁壁 (No. 2) の洗掘による崩壊状況である。河川の急激な増水により、水衝部が擁壁や橋台の背面盛土を浸食あるいは橋梁では橋脚基礎部分が洗掘され、崩壊に到ったと考えられる。

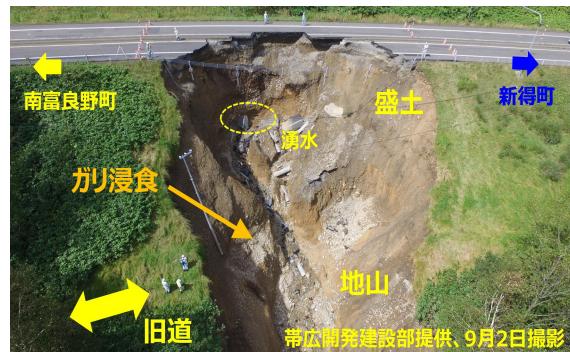
図-12 国道 38 号狩勝峠 盛土崩壊状況

国道 38 号狩勝峠における盛土崩壊箇所を図-11 に、崩壊状況を図-12 に示す。本箇所は、風化花崗岩が細粒化したまさ土で構成される地盤に豪雨による大量の雨水が浸入して地盤が脆弱になり、地下水の流量が急激に増加、道路下の横断管や縦断管に多量の土砂や流木が侵入し閉塞することにより排水機能が低下して管周辺の地盤が浸食され、また、崩壊斜面がまさ土であるためガリ浸食なども発生し、大規模な盛土崩壊に到ったと考えられる。
