サンドパックを用いた突堤工の試験施工とその効果

前田工織（株）水環境保全推進部 土橋 和敬

そこで、本報文ではサンドパックを用いた突堤工の施工状況および施工後1年5か月の突堤工の経過を報告する。

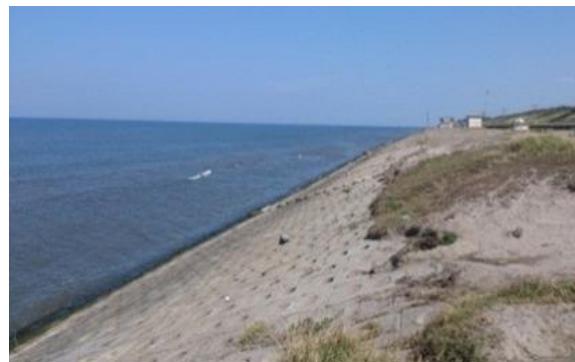
図-2 四ツ郷屋浜海岸の浸食状況

四ツ郷屋浜海岸は、かつては海水浴場として賑わっていたが、海岸侵食が急激に進み、図-2に示すように前浜の無い状態になったことから、2013年から海水浴場としての利用を中止している。

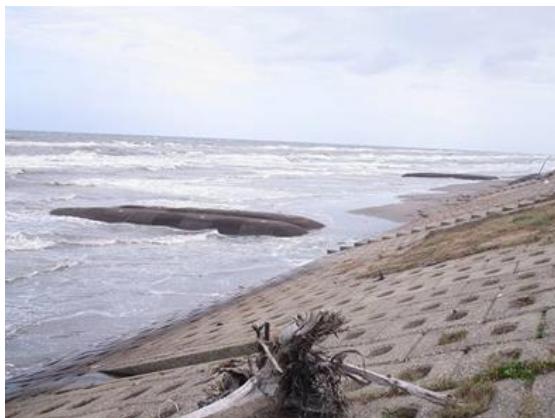
図-6 爆弾低気圧通過直後の状況

図-6 は爆弾低気圧通過直後の写真である。波が突堤の根元まで到達している状況がわかるが、根本部の局所的な洗掘は見られない。なお、根本部の洗掘を考慮してサンドパック 2 袋で突堤を構築したが、現段階においては 1 袋とした場合でも根本部の洗掘は生じないものと推測される。図-7 は、爆弾低気圧通過後 (10 月 6 日) の状況である。突堤の東側 (上手側) に砂が堆積している状況がうかがえる。

高波浪の影響で、大木の幹等漂流物が近辺で確認できたが、サンドパックの損傷は見られなかつた。

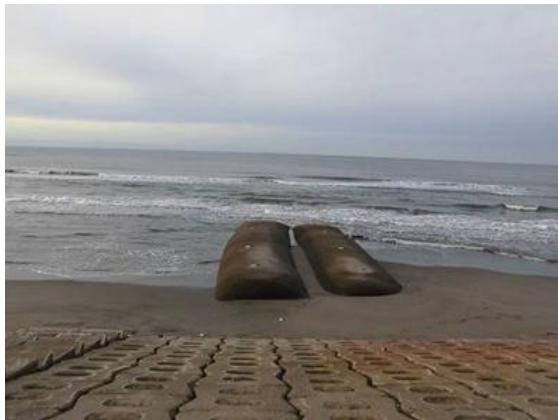
図-8 低気圧通過後の西側突堤

12 月 5 日に日本海を発達した低気圧が北上した。この低気圧に伴い、新潟地方でも波が高くなつた。12 月 5 日の明け方に有義波高 4.38m、周期 10.9 秒、最高波高 7.38m、周期 11.9 秒を観測している。図-8 は低気圧通過後の写真である。

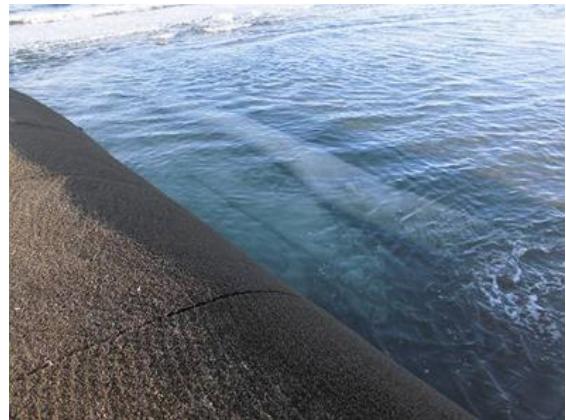
図-9 洗掘防止シートの状況

図-9 は、洗掘防止シートの状況である。西側突堤の西側は洗掘シート上の埋戻し土が無くなり

洗掘防止シートが露出していたが、アンカーチューブにより洗掘防止シート端部のめくれが防がれていたものと考えられる。

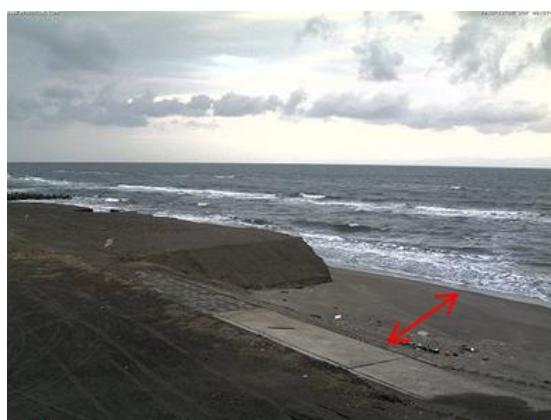
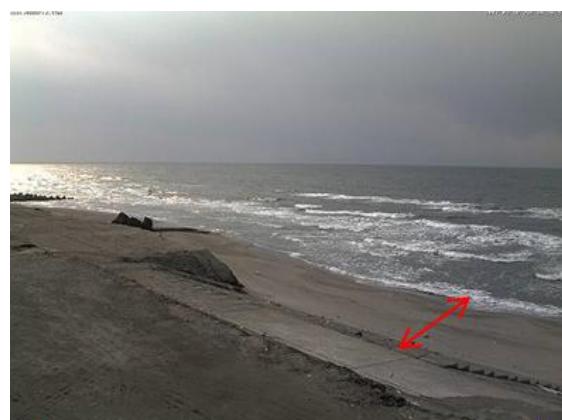
図-10 西側定点カメラの画像

西側定点カメラの画像では、11 月と 3 月を比較すると汀線の位置はほぼ変わっていないことがわかる。東側定点カメラの画像では、養浜直後、突堤付近の汀線は突堤の先端位置にあったが、時間の経過とともに汀線が後退していることがわかる。特に、突堤先端の侵食が顕著で 11 月～2 月の間に汀線が大きく後退している。一方、浜全体に着目すると、若干の汀線後退は見られるが、突堤付近ほどの後退は見られない。表-1 からもわかるように、冬季の波向は $320\text{--}350^\circ$ で、北北西に卓越している。図-3 からもわかるように、突堤は北西方向に向いており、北北西の波に対して、突堤の西側は下手となり、砂が堆積しにくい環境にあるためと考えられる。
