技術報文

平成 16 年度豪雨、台風による河川災害と復旧

三菱化学産資（株）新 谷 秀 人  
前田工織（株）南 本 政 司

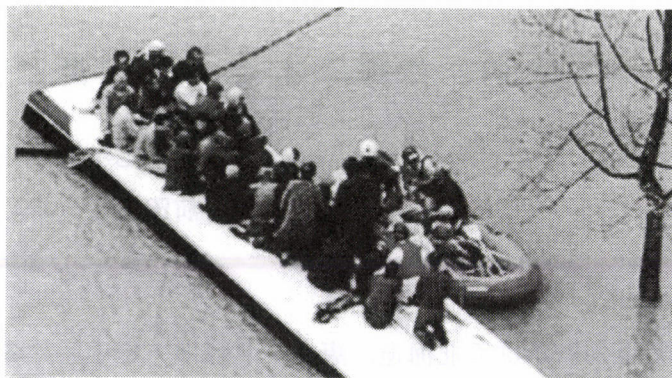
写真-1 由良川 (毎日新聞ホームページより)

大型で勢力の強い台風 23 号は 10 月 20 日 13 時頃に高知県に上陸した後、18 時前、大阪府泉佐野市に再上陸した。台風と前線の影響による総降水量は近畿北部や東海、甲信越地方で 300mm を超える大雨となった。このため、兵庫県豊岡市円山川、出石川、由良川では破堤被害となり、広範囲の浸水被害を受け、37 人がバスに取り残されヘリコプターで救出される等の事態となった。この出石川が破堤した数百 m 程度離れた場所の護岸にはジオテキスタイルとコンクリートブロックを複合したブロックマットが用いられており、写真-3 の様に植生が薙ぎ倒されていることから水位がかなり上がり強い流れとなったと推定される。植生の根がジオテキスタイルを貫通して下の地盤と一体化しているため変状は無く安定を保っていた。(写真-1, 2) 現地に人頭大の転石が残されていることから、流速は 3~4m/s 程度まで達したと推定される。また、写真-3 の様に円山川破堤部分の応急復旧には ブロックマット工法が使われた。

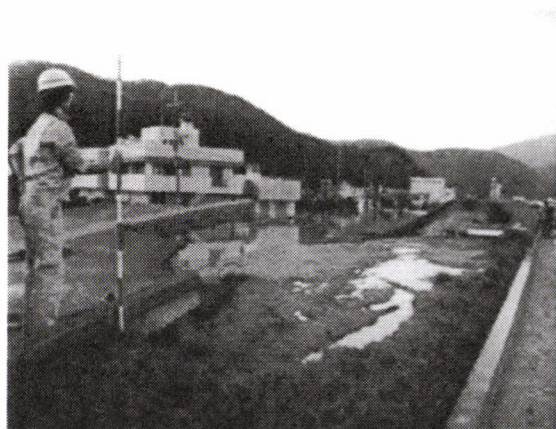
写真-3 円山川 応急対策

平成 16 年 10 月 25 日 15 時 30 分応急復旧完了(国土交通省近畿地方整備局ホームページより)

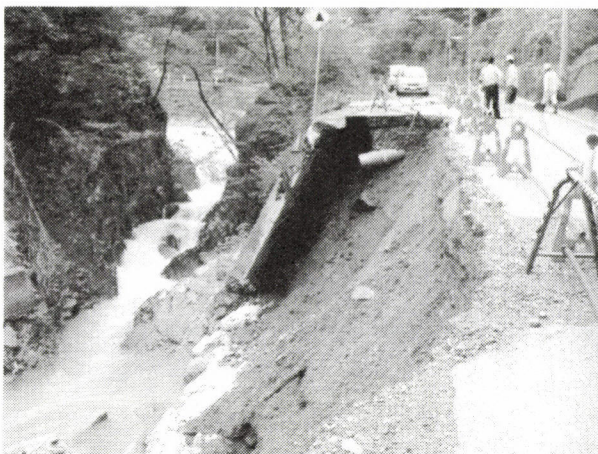
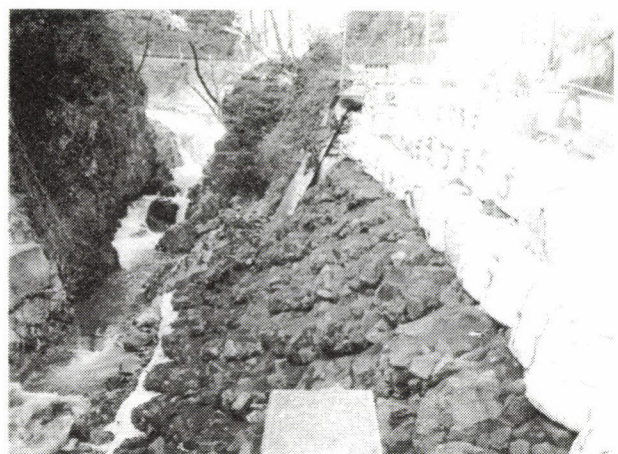
写真-5 路側仮応急工事（福井市上一光大丹生線）

コンクリート護岸が崩壊し流失、背面土砂流失による二次災害防止に袋体を多段積設置。

この福井豪雨で護岸が崩壊した後、台風 23 号により大型土のう等による仮復旧護岸が、再度損傷を受け崩壊箇所が露出する事態が発生していた。河川護岸を兼ねた道路擁壁崩壊の緊急復旧に、袋詰め碎石（袋型根固め工法用袋材）が多数使用された。

袋型根固め工法用袋材が多用された理由には、地盤追従性が凹凸のある破損箇所への敷設を容易とした点、重機による製作設置が迅速に行なえるために、緊急対応が可能であった点等が上げられる。

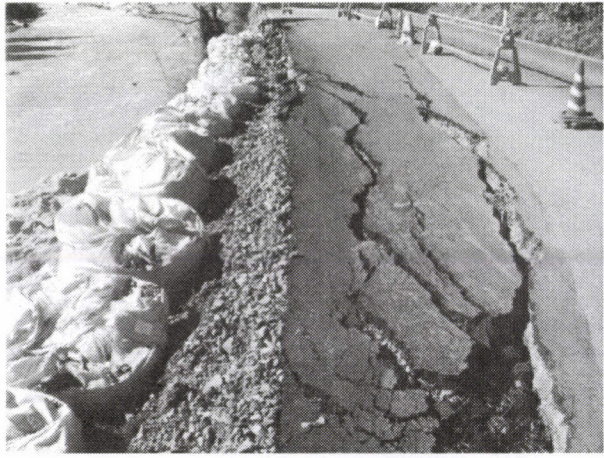
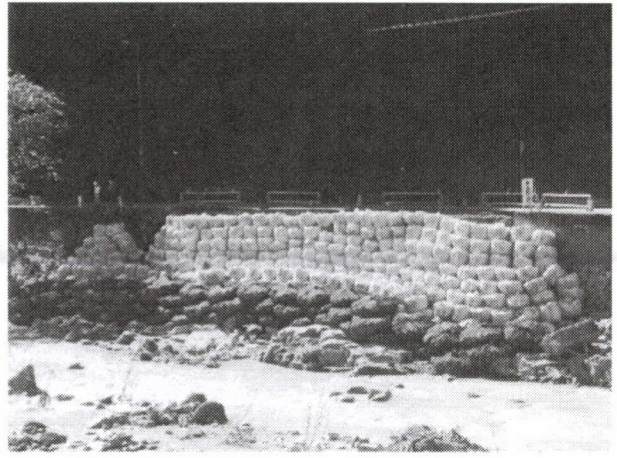
写真-6 路側仮応急工事（美山町小和清水地係）

道路擁壁被災、トンバックによる応急復旧を行なったが台風 23 号で流失し、道路舗装にクラックが入る。背面土砂流失による二次災害防止に袋体を多段積設置。

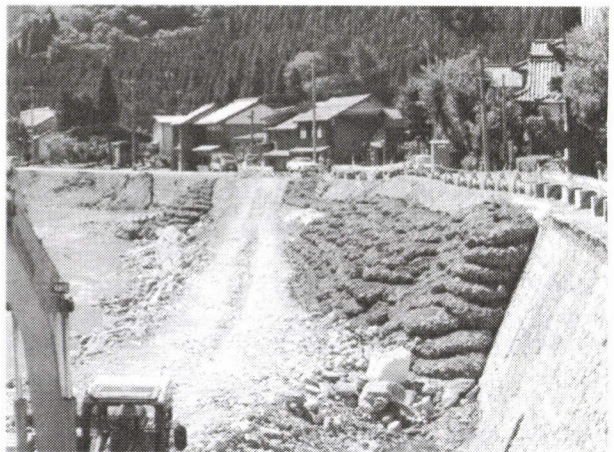
写真-7 路側仮応急工事（美山町折立地係）

豪雨で道路が被災し流失、新設した仮設道路保護工として袋体による多段積護岸設置。

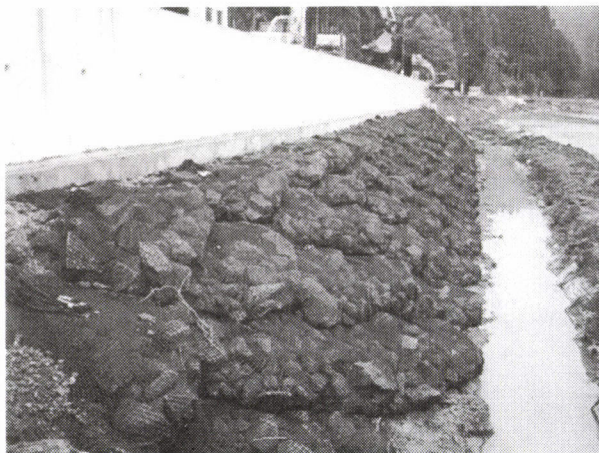
写真-8 仮設道路応急復旧工事  
仮設道路構築に道路路盤、河川護岸  
を兼て袋体を使用。

写真-9 ジオテキスタイル製加工による  
工事用道路仮設橋橋脚に袋体使用。

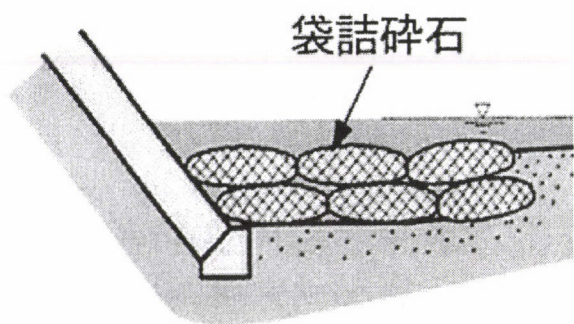
図-3 袋詰砕石工法断面

根固め工で、設計流速 5m/s まで適用可能。
