展 望

自然災害を防ぐジオシンセティックス

埼玉大学 桑野 二郎

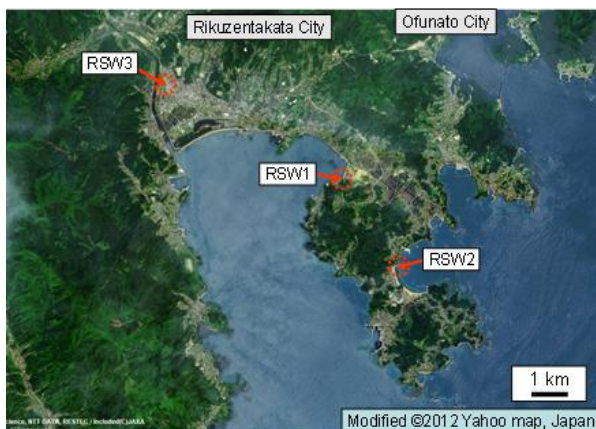
図-2 高陸前高田市の補強土壁

岩手県南端に位置する陸前高田市は、市の中心部がほぼ5階建ての高さに相当する15mもの津波に襲われた。図-2に示す3つの補強土壁RSW1~3について紹介する^{4),5)}。

RSW2 はやはりテールアルメ壁で、図-2 に示すように RSW1 とは半島の反対側に位置する。海岸部に位置し壁高 10.5m を超える津波に襲われたにもかかわらず、ほぼ無被害であった。RSW1 とは異なり、壁が途切れることなく盛土を囲っていたこと、根入れ深さが 1.5m と大きかったことが功を奏したものと思われる。

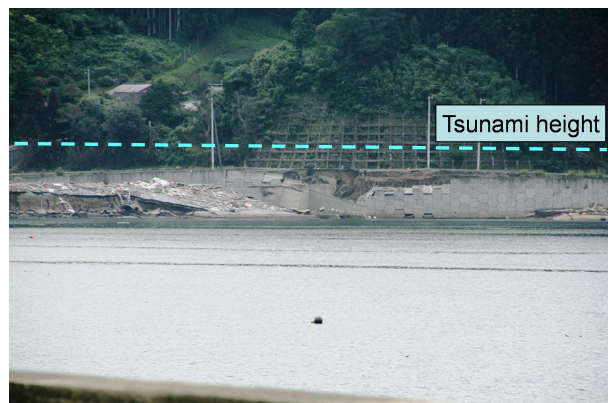
図-3 RSW1 補強土壁全容

RSW1 は壁高 6m のテールアルメ壁で急斜面上の道路と干拓堤防が交わる箇所に建設された。この地域は約 14m の津波に襲われ、長さ約 500m の干拓堤防は RSW1 寄りの排水門付近を残しそのほとんどが流失した。図-3 は被災部を正面から見たものであるが、補強土壁はその全長にわたり津波に浸かったが、干拓堤防に近い付近のみが著しく損傷した。上部の壁面パネルが落下し、また洗堀により基礎部も損傷した。補強土壁断面自体は普通のものであったが、根入れ深さが 40~50cm と海岸部の構造物としては少々浅かった。しかし最も問題であったのは、干拓堤防部で補強土壁が途切れていたことであった。堤防があればそこに補強土壁が不要と考えるのはある意味適切な工学的判断であったといえよう。津波により堤防が流失してしまうのは、まさしく想定外であったと思う。しかし堤防が失われたことにより、補強土壁が途切れた部分がむき出しとなり、図-4 に示すようにそこから津波が補強土壁部まで侵入して裏込め土を侵食してしまった。土を失った補強土壁は、壁面パネルが補強材により保持されず崩落してしまった。もし補強土壁が途切れていなければ、裏込め土の流失は少なくなり、補強土壁の被害も小さかった可能性がある。

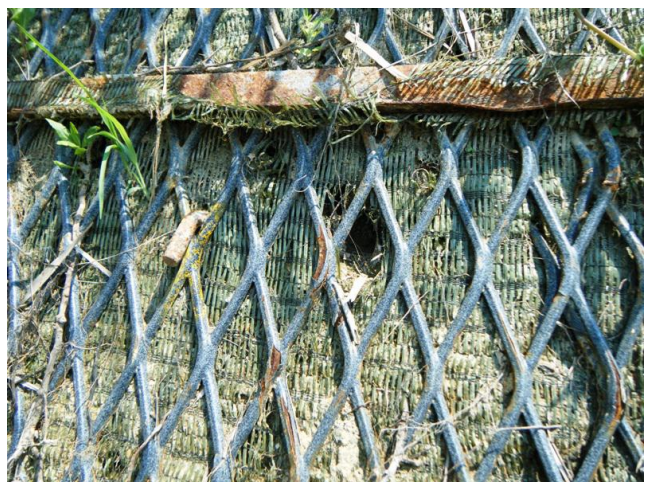
図-5 RSW3 補強土壁植生シートの軽微な損傷

RSW3 は陸前高田市の市街地にあり、国道 340 号線の JR 大船渡線奈々切跨線橋は気仙川の近くに位置していたが、海岸線から市街地を超えてきた津波と気仙川に沿って遡上してきた津波の両方に襲われた、完全に水没し手すりが押し曲げられていた。跨線橋の両方の橋台部には約 7.7m の補強土壁が構築されていた。橋台基礎部は洗堀を受け津波の威力がうかがえる。補強土壁の詳細は不明であるが図-5 のようにワイヤメッシュと植生シートで覆われた簡易な壁面構造であったにもかかわらず、損傷は軽微であった。薄い植生シートであってもきちんと覆うことで裏込め土の流出を防ぎ、結果として補強土壁全体の損傷も軽微であったと思われる。同様な事例は他にも見られた。

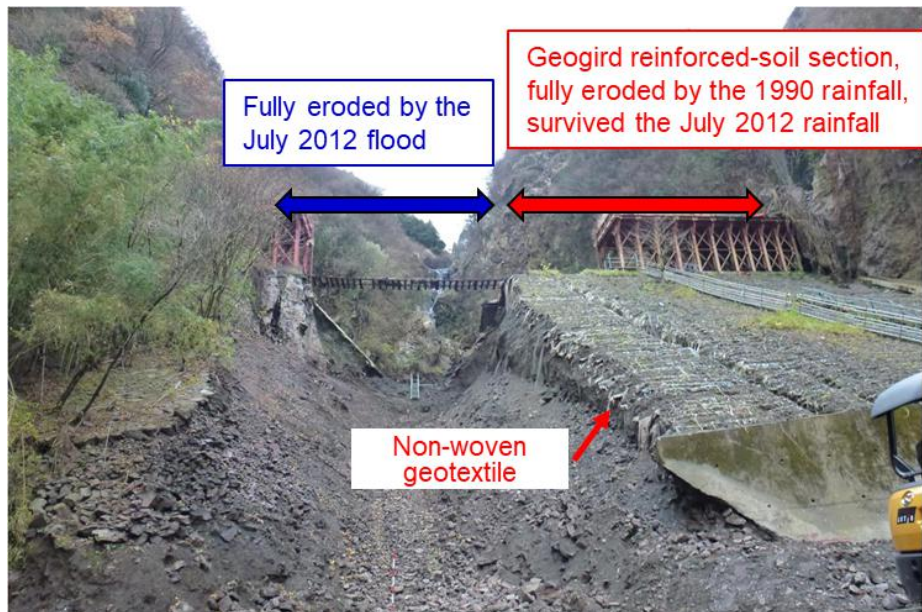
図-7 盛土再建後、再度の豪雨で流失した通常盛土と残った補強盛土⁸⁾

たのみで生き延びた。
 図-7 に示す例では
 1989年の洪水にも生
 き延びた無補強の盛
 土が残っていたが、
 2012年豪雨では越流
 により著しく侵食さ
 れてしまった。一方
 で右側の熊本寄りでは、
 1989年に完全に流
 失した後に補強盛土
 で再建されたが、下
 流側法面の表層が多
 少の侵食を受けたの
 のみであった。

JR豊肥線の阿蘇山のトンネル間の狭い谷に位置する鉄道盛土は、1989年7月2日の豪雨（ピーク時67mm/1時間、総雨量650mm）による洪水で多数が流失した⁶⁾。多くの場合、盛土の横断排水管が詰まり、盛土の上流側に水が溜まってしまい、その越流により盛土は崩壊した。下流側では土石流が発生し民家を襲った。6か所の鉄道盛土が、安定性は確保したうえで土工量を減らすためジオシンセティックス補強盛土で再建された。法尻には径3mのコルゲート排水管を通すため、ほぼ垂直なRRR擁壁が建設された。これらの盛土は、2012年7月12～14日に23年前よりもさらに激しい豪雨に見舞われた。降水量はピーク時に106mm/1時間、500mm/5時間、3日間総雨量は816.5mmであった。1989年の豪雨では崩壊しなかった多くの盛土が2012年の豪雨では越流や浸透による浸食により損傷し崩壊した。1991年に再建されたジオシンセティックス補強盛土のうち3か所は、上流側からの土石流により径3mのコルゲート排水管が詰まり越流に襲われた。しかしこれらの補強盛土は越流を想定していなかったにもかかわらず、部分的に侵食を受け

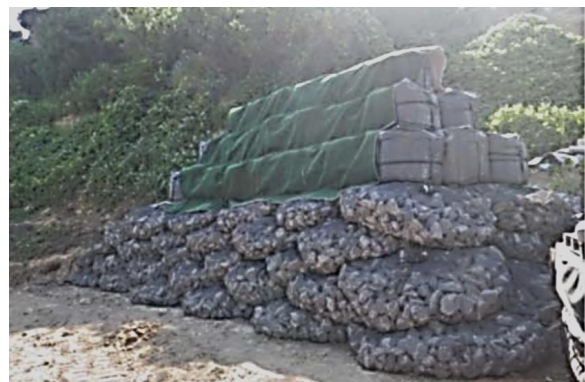
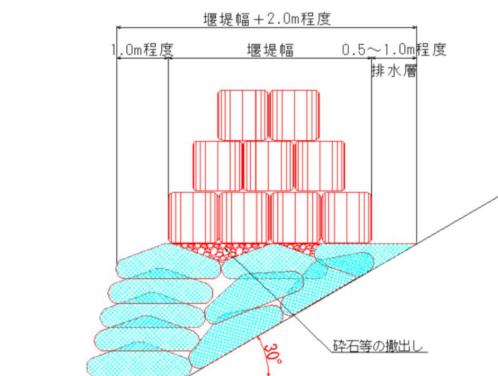
図-11 大型土のうを用いた緊急砂防堰堤 (元前田工織横田氏提供)

る。本格的な砂防ダムの構築には時間が掛かるため、例えば広島土石流への緊急対策として、**図-11**に示すような緊急砂防堰堤が構築された。これは袋型根固め工の上に大型土のうを積み上げたもので、大型土のう同士を結束ベルトにより連結することで、全体的な安定性と耐衝撃性を向上させている。
