技術報文

鉄道におけるジオシンセティックスの活用

(公財) 鉄道総合技術研究所 小島謙一
 (独) 鉄道建設・運輸整備支援機構 阪田 暁
 東日本旅客鉄道(株) 佐藤晶子
 西日本旅客鉄道(株) 中島卓哉

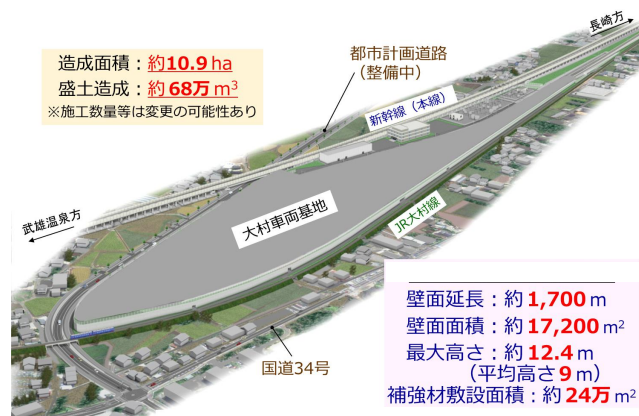
図-1 大村車両基地の概要

九州新幹線に (武雄温泉・長崎間) おける補強土構造物の一覧を表-1 に示す。盛土区間は線路延長で約 5,100m であり、その区間の大部分において剛壁面補強土擁壁 (RRR 工法) を採用している。特に、大村車両基地は造成面積約 109,000m² の大規模な盛土であり、延長約 1,700m、最大高さ 12.4m (平均高さ約 9m) の剛壁面補強土擁壁で構築されている。図-1 に車両基地の概要、図-2 に補強土擁壁の外観を示す。

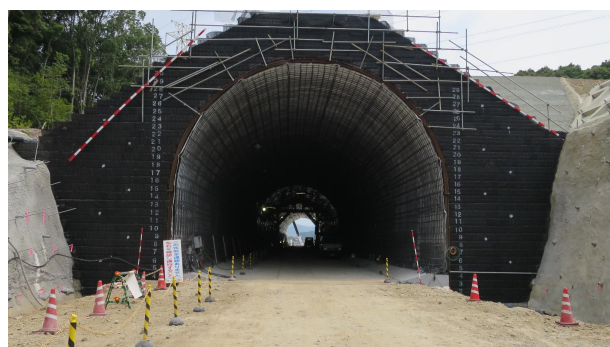
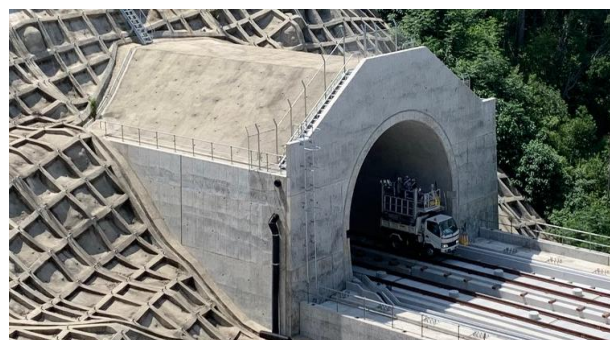
図-3 補強土トンネル坑門（平間トンネル）

新幹線における補強土工法の特徴的な構造物としてトンネル坑門がある。新幹線では標準的にトンネル坑口における落石防止として、斜面からトンネル坑口を突出させている。このトンネル坑門においては地震に対し、トンネル覆工の健全性の維持、坑口部直上斜面の安定化や落石や土砂崩壊から列車を守る必要があることから、補強土工法を標準的な構造として採用している。図-3 に補強土によるトンネル坑門の状況を示す。一般的に緩やかな自然斜面が続くような現場では地山を掘削し、トンネル覆工を地上で構築し、その後、覆工周囲を補強土により覆うものである。

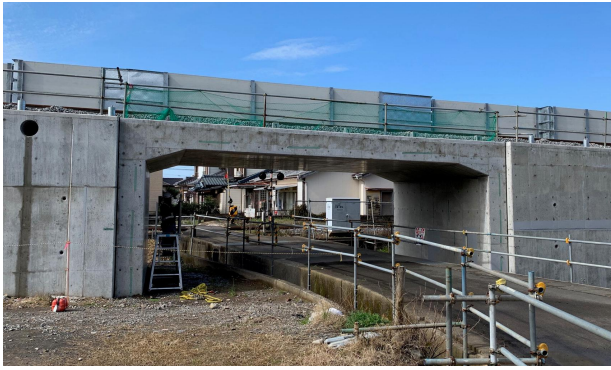
図-4 補強土一体橋梁（第1鬼橋架道橋）

補強土一体橋梁も適用を進めている。補強土一体橋梁は耐震性に優れているほか、支承部がない点、Boxカルバートよりも躯体断面のスリム化が図れる点から、保守の軽減、工事費の削減などの効果が見込まれる。図-4に補強土一体橋梁の外観を示す。また、補強土一体橋梁においては長スパン化についても検討を行っており、PC桁を用いた構造形式を開発した（図-5参照）。

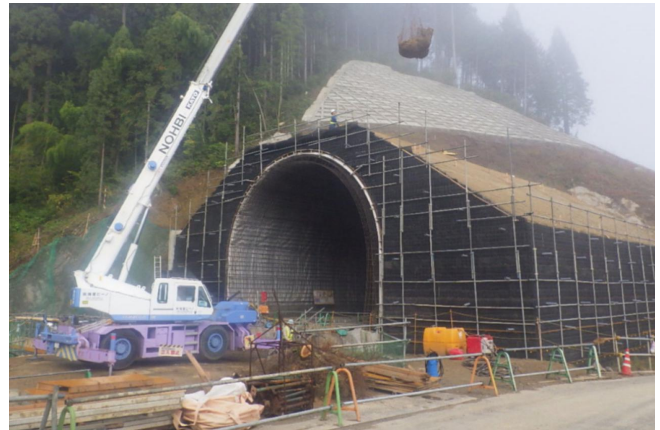
図-6 補強土トンネル坑門（第1鯖江トンネル）

北陸新幹線（金沢・敦賀間）においても、九州新幹線と同様に橋台やトンネル坑門などへ補強土工法の適用を進めている（図-6）。また、90,000m²もの造成面積である敦賀車両基地において、約2,000mの延長にわたり剛壁面補強土擁壁を採用している。当該箇所においては一部地盤において液状化の可能性が懸念されたことから、面状補強材長さを安定などの設計から決定される必要長さよりも長くすることで液状化発生時の変形抑止対策を行った。

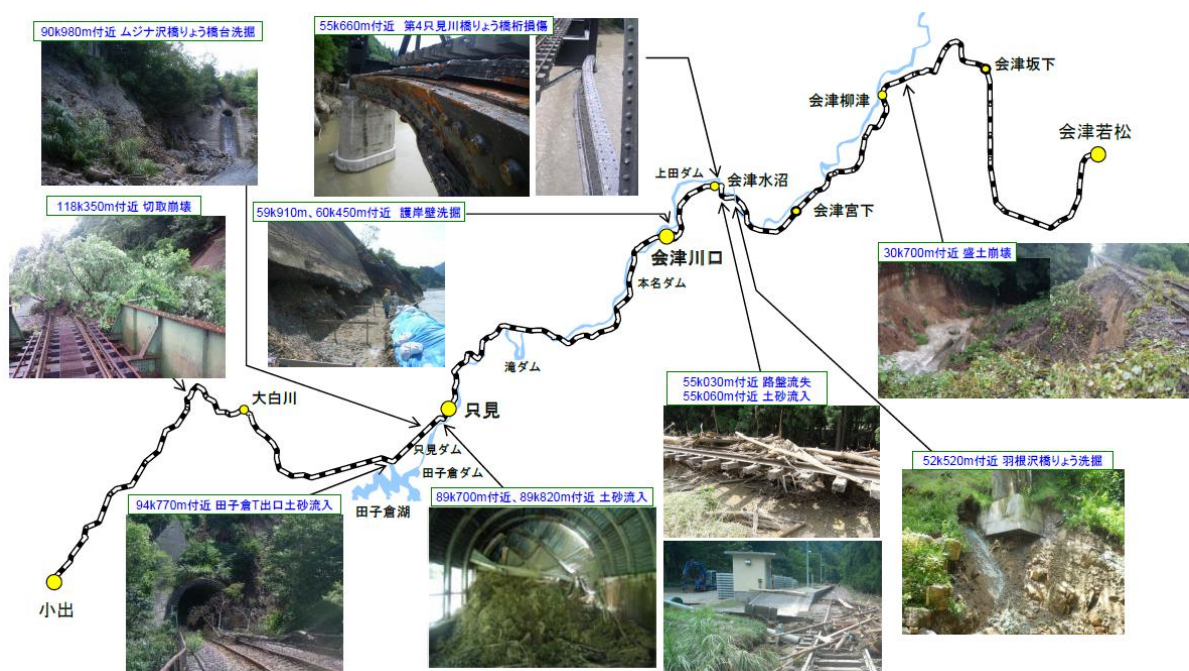
図-8 只見線における被害状況

2011年7月新潟・福島豪雨により只見線は全線にわたり甚大な被害が生じた。本豪雨は会津地方に局地的な降雨をもたらし、最大日雨量430mm、7月23日～30日間の累積雨量711mm（只見観測局）に達した。只見川と並走する只見線は急峻な渓谷に位置しており、図-8に示すように橋台の洗堀や盛土・切土の崩壊など多くの被害が生じた。

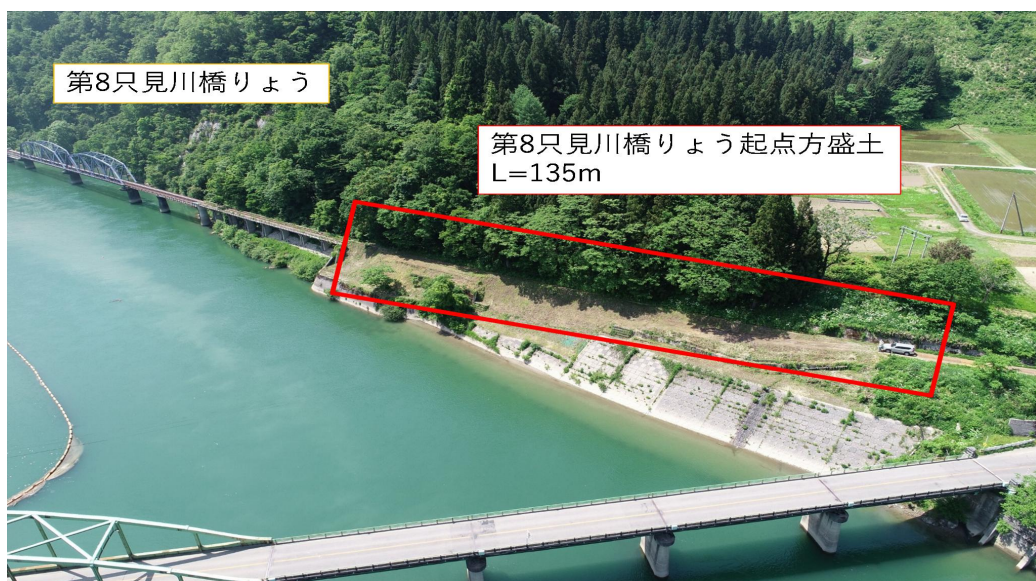
図-9 被災前の現場状況

図-9 に被災前の現地の状況を示す。当該箇所は会津塩沢－会津蒲生間に位置する延長 135m の盛土であり、第 8 只見川橋りょう（図-9 左上）の起点部分に位置する。只見川は滝ダムの貯水池としての機能を担っており、当時は降雨に伴うフリーフローが実施され 6,000m³/s の放流が行われた箇所である。

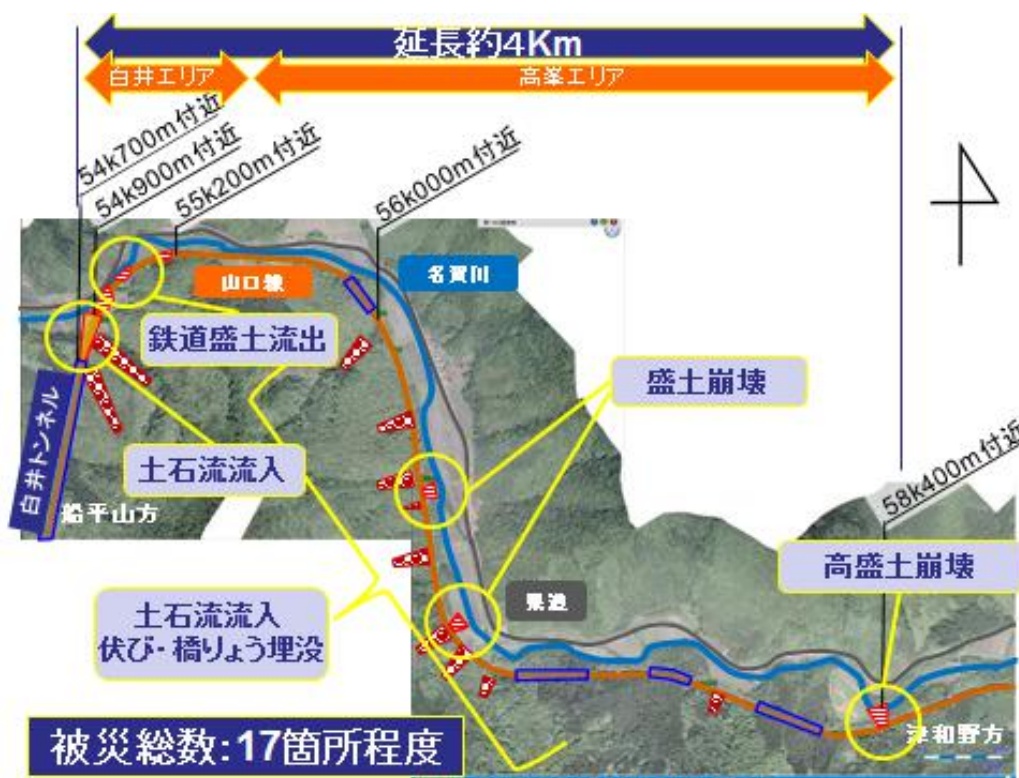
図-13 船平山ー津和野間の被災状況

山口線は2013年7月の山口・島根豪雨により、地福ー津和野間において甚大な被害を受け、運転再開まで1年1カ月を要した。ここでは船平山ー津和野間における復旧について示す。当該区間のうち、白井トンネル出口付近（54k700m付近）から58k400m付近の大規模盛土崩壊箇所まで約4kmが特に大きな被害を受けた（図-13）。鉄道構造物の被害は、集水地形による斜面崩壊（白井トンネル出口付近）、鉄道に並行する名賀川の氾濫（54k900m付近～55k200m付近（白井エリア））、山からの土石流・名賀川の氾濫（56k000m付近～58k400m付近（高峯エリア））により生じた。このうち大規模な盛土崩壊が発生し、補強盛土などを用いて早期復旧を行った高峯エリア（58k400m）における復旧事例を示す。

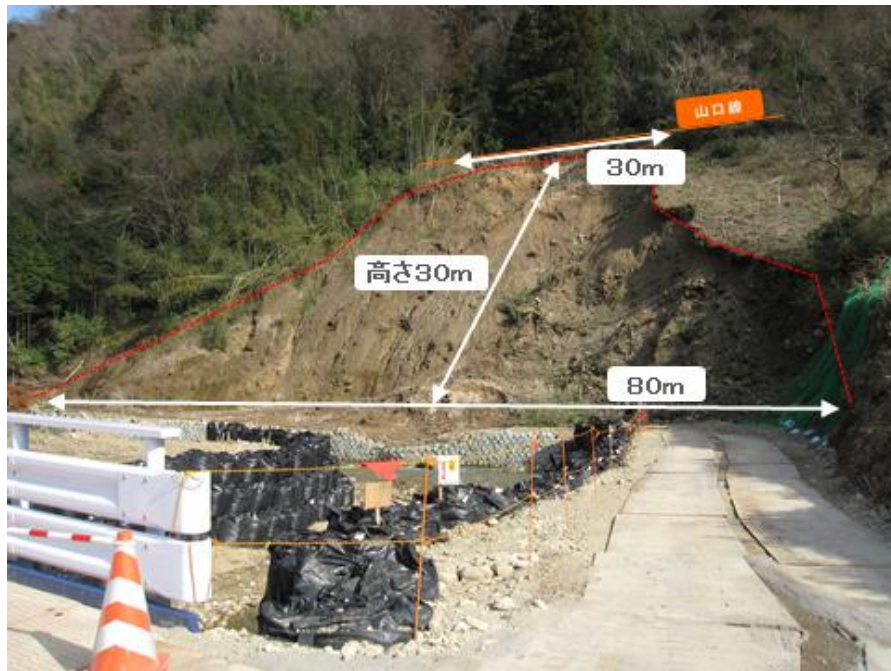
図-14 盛土崩壊状況

盛土区間は名賀川の攻撃地形にあり、名賀川の氾濫により護岸が崩壊し、盛土のり尻付近から除々に浸食が進んで上部盛土が崩壊した（図-14）。また、崩壊した箇所の斜面からは部分的にはあるが湧水があった。

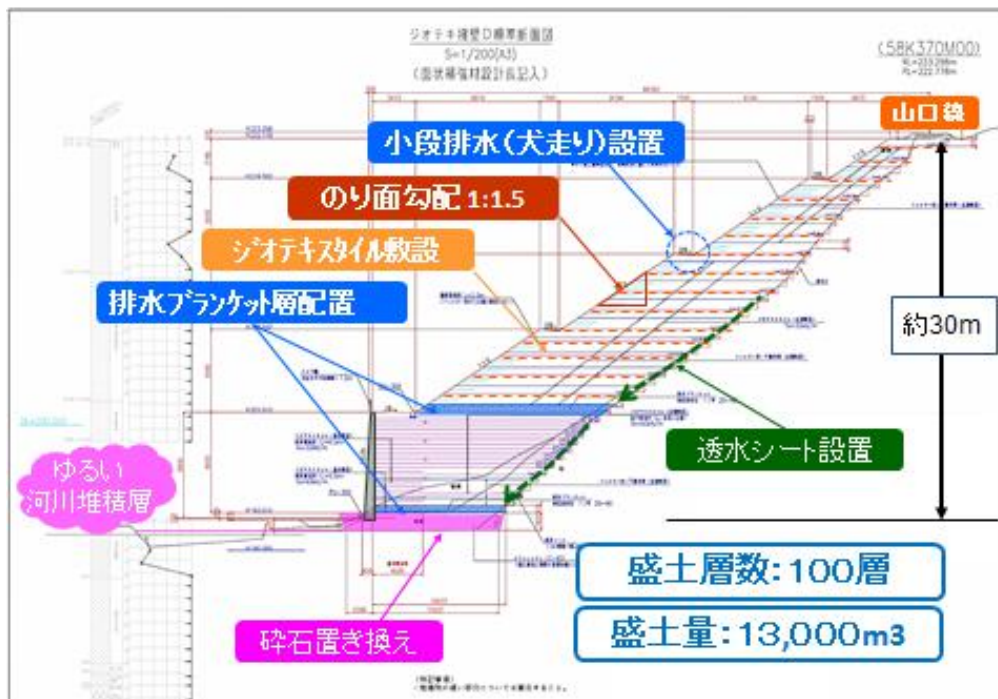
図-15 復旧断面

復旧にあたっては、名賀川に近接していることから標準のり面勾配が確保できないため、盛土補強土擁壁工法を採用することとした（図-15）。降雨による災害を受けたことから排水に対しては十分な配慮を行うこととし、盛土補強土壁下部および上部の排水ブランケット層の設置、崩壊斜面には線路直角方向に透水シートによる排水ブランケット層への誘導（図-16）、盛土と斜面の境界部での排水側溝および吹付モルタルにより排水側溝（縦排水）の設置を行った（図-17）。

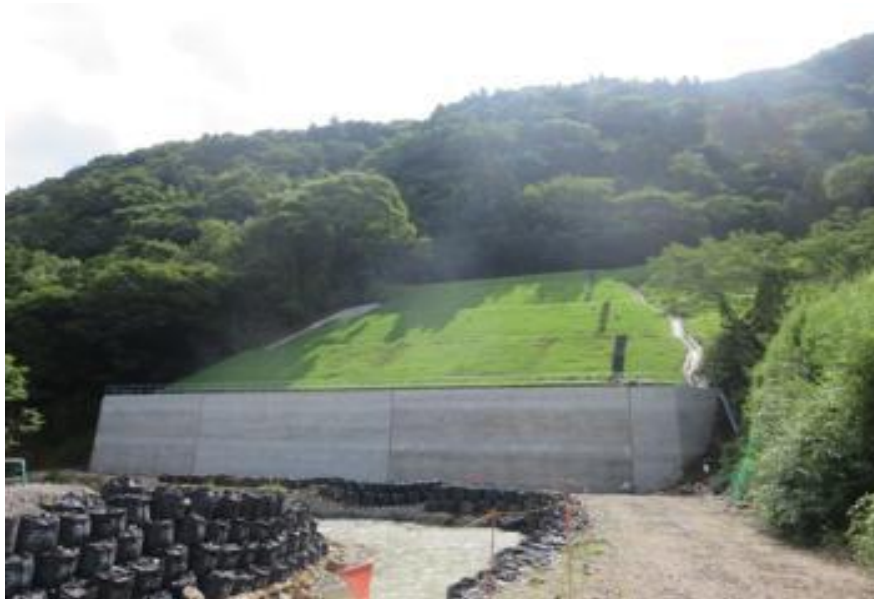
図-18 復旧盛土完成状況

盛土の構築には、約 13,000m³ 程度の土が必要であり工期の短縮を図るため崩壊箇所に隣接する津和野町工事の残土置き場の土を盛土材としての適用性の評価・確認した上で採用した。さらに、高盛土であるため盛土材の運搬、上部における施工面積の狭小化が施工上の課題となり、仮設道路による綿密な搬送計画や小型重機の積極的な活用により対応した。これらの工夫により、大幅な工期短縮が可能となり、目標とした工期内に必要な防災機能を満足させつつ復旧工事を完遂させることができた（図-18）。

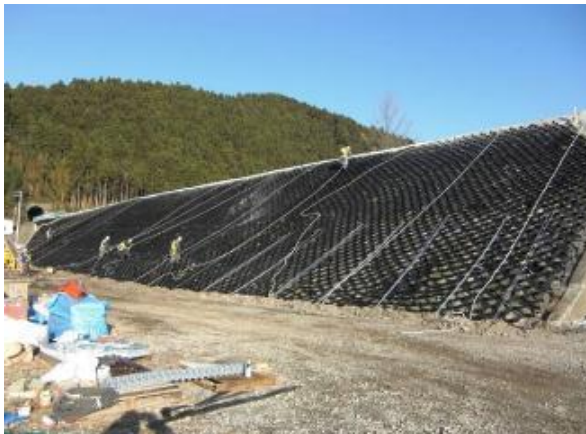
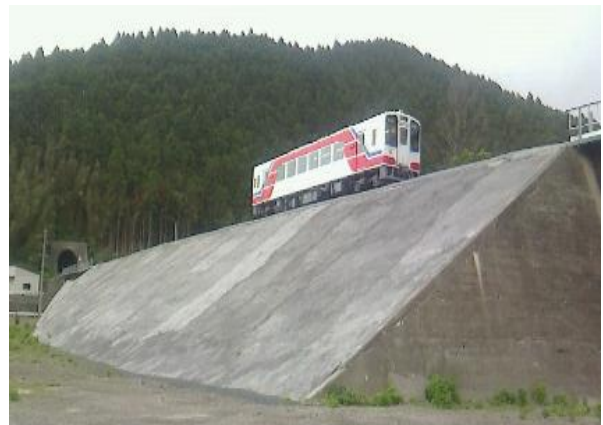
図-19 三陸鉄道における盛土のり面工

図-19 は盛土の復旧におけるのり面工としての適用事例である。2011年3月に発生した東北地方太平洋沖地震において地震及び津波により被災した三陸鉄道の盛土の復旧である。盛土の復旧と同時進行で進められた様々な復旧工事によりコンクリート材料が大幅に不足していること、

地域の足としての鉄道運行再開日が定められており施工期間が限られている、多くの被害が生じているため復旧にあたり経済性なものであることが必須、という条件下の中で適用された。本工法は部分的に被害を受けた既設ののり面工（岩座張り）の箇所において適用されており、既設ののり面工の撤去が不要である（既設のり面工の前面に施工）ことも効果的であった。

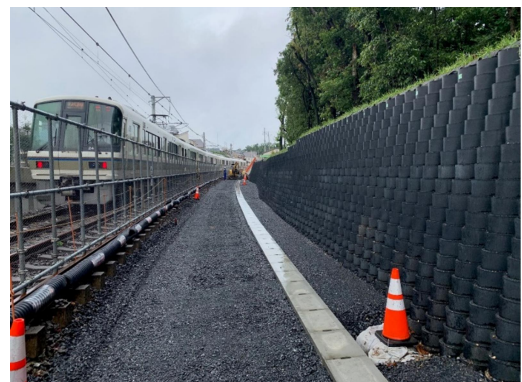
図-20 擁壁としての適用
(JR 西日本 (奈良線))

また、立体補強材（ジオセル）に関して、図-20に擁壁としての適用事例を示す。軽量であることや現地発生土が利用できる点、施工性に優れている点から、鉄道に近接した箇所においても本工法が用いられている。また、本設構造物としては緑化が可能であること、仮設構造物として

は撤去が容易であることも特徴としてあげられる。一方、図-21にはマットレスとしての適用である。これまでも鉄道においてはバラスト軌道の下などで適用されているが、ここでは擁壁の基礎の支持力向上対策としての利用である。置換工法などと比べて、少ない改良範囲で済むなど工期短縮や施工性の改善が利点である。
