ジオシンセティックスによる低質土盛土の補強

建設省土木研究所 三木 博史
大成建設(株)技術研究所 坂口 昌彦

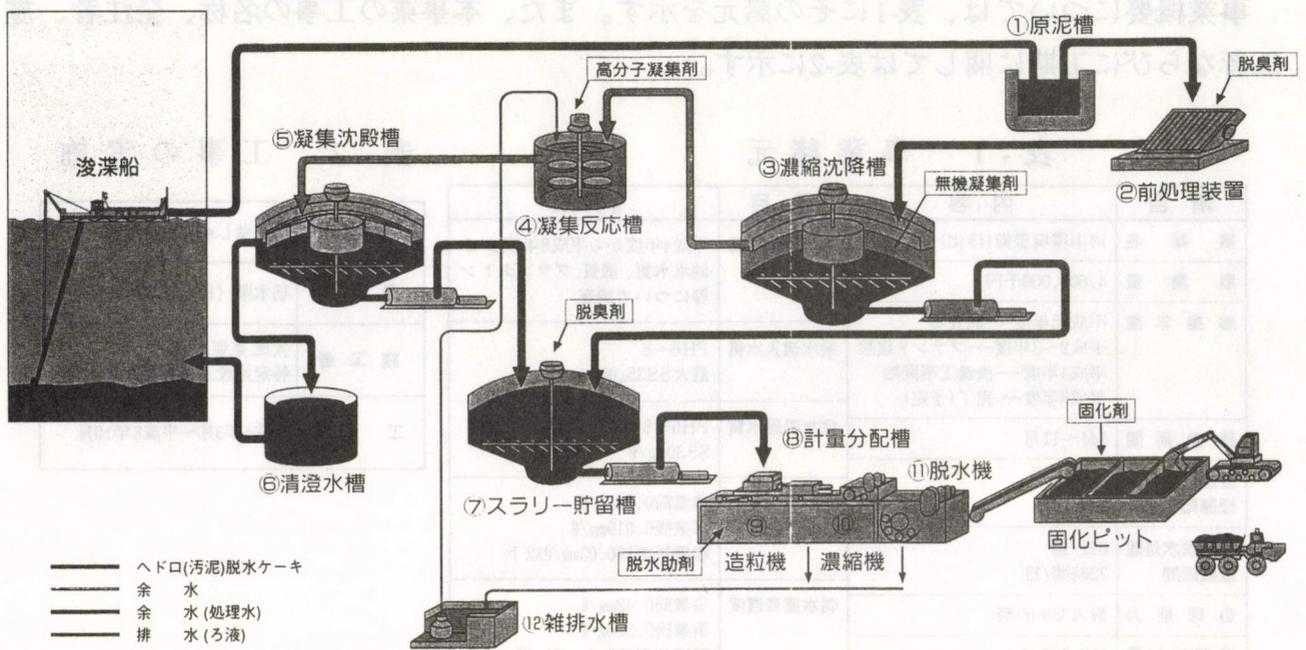
図-1 泥水余・水処理プラントと処理行程

湯の湖に於ける浄化工事は、まず、湖底に堆積するヘドロを、湖水を濁らせない方法として採用されたカッターレス型の浚渫船にて吸引する方法によって浚渫される。浚渫ヘドロは、パイプラインで陸上の泥水・余水処理プラントに揚げられる。泥水・余水処理プラントでは、濃縮沈澱や凝集沈澱を大きな水槽で、脱臭剤、凝集剤を添加しながら通過させ余水とスラリーに分離して行く。最後に浄化された余水は清澄槽で水質チェックをして湖に戻す。一方各浄化段階で分離発生したスラリー状のヘドロは粒状にしてさらに濃縮し、最後にベルトプレスで水分を絞って固化ピットに送られる。この脱水されてケーキ状になった低質土は、固化ピットの中で固化材(セメント系)が加えられ油圧ショベルによって攪拌される。このときの固化材添加量は、低質土1m³に対して200Kgとする。

このように《浚渫から、浄化処理、機械による脱水、固化処理まで》の工程を一貫した流れ作業で一日の内に行なうのは、日本では初めての試みであろう。盛土材は仮置場所までダンプトラックにて運搬され、その後クローラダンプに積み替えられて急勾配地を盛土位置に運搬して盛土施工をする。この泥水・余水処理プラントとヘドロの処理工程の流れを図-1に示す。

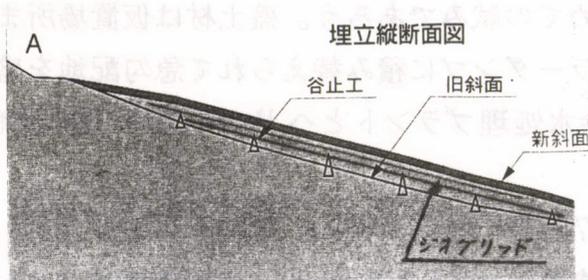
図-2 傾斜に沿った補強材の配置

本盛土は、既設ゲレンデを横断方向に拡張するという形態で計画されており、また、スキー場は、図-2に示すように縦断方向に傾斜を大きく取らなければならないために特殊な補強の形態となった。設計は、この断面に直角な図-3に示すような横断面方向の検討を行った。

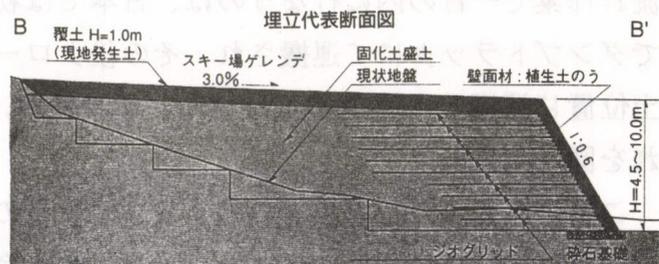
図-3 埋立代表断面の補強材配置

盛土の設計諸元の内、盛土材の土質定数は、盛土材として用いる改良土の材齢ごとの強度特性試験結果を基に、その長期強度やその他の条件を考慮して、それぞれ、土の単位体積重量 $\gamma = 1.4 \text{ kg/cm}^3$ 、土の内部摩擦角 $\phi = 0.0^\circ$ 、土の粘着力 $c = 2.5 \text{ tf/m}^2$ とした。このとき、計画の盛土を構築するには強度が不足するので、補助工法として、ジオシンセティックスを用いた補強土盛土工法を採用した。補強材としては、ジオグリッド（テンサーSR55）を用いた。また、設計諸元のうち、土と補強材の摩擦力に関しては、現地で、実際に用いる盛土材と補強材による現場実験によって、その値が設計値を満足することを確認した。

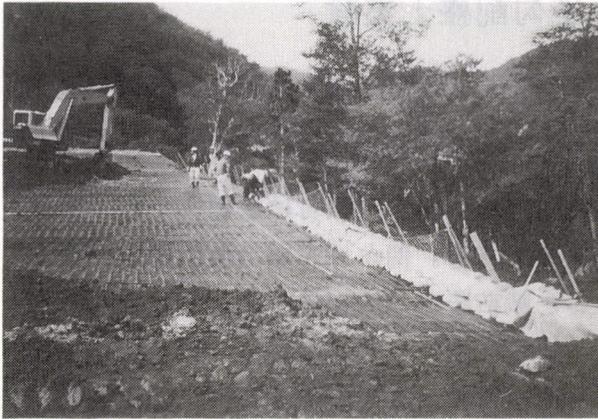
写真-1 補強材設置の施工状況

補強盛土の施工の状況と、完成した盛土の状況をそれぞれ写真-1と写真-2に示す。
