技術報文

地震・洪水による堤体の災害と補強土工法による減災技術の開発

(独)農業食品産業技術研究機構 農村工学研究所 毛利栄征・松島健一
堀 俊和・有吉 充
三井化学産資 山崎真司
東京理科大学 龍岡文夫

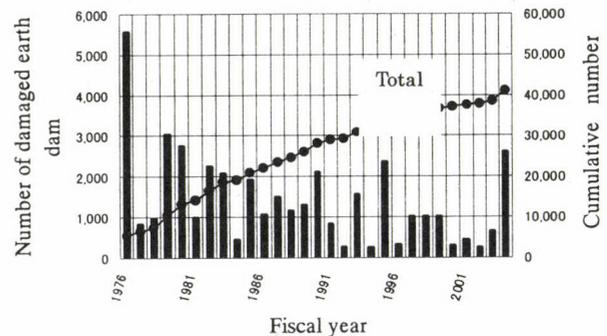
図-1 ため池の災害件数の推移

ため池の貯水容量として比較的規模の大きい 10 万箇所（1000m³以上の貯水容量の池）のため池のうち、その 75%は経験的な築造技術によって構築され、抜本的な改修を経ずに築造後 100 年以上を経過している。これらの、築造年数の古いため池堤体の特徴として漏水の増加、パイピングの発生、クラックや陥没、断面変形やすべりの発生などが見られる。このような潜在的な機能低下を生じている堤体は、地震動や集中的な豪雨による急激な荷重や水圧の変化によって、堤体の沈下やすべりを生じて大きな被害に及ぶことがある。決壊に至るような災害については数年に一度の割合で発生し、ため池堤体からの漏水等の被害はほぼ毎年発生している。図-1 に 1976 年から 2004 年までの豪雨及び地震による溜池の被害件数の推移を示す。1995 年の阪神大震災による地震被害、2004 年の新潟県中越地震を除けば被害のほとんどが豪雨によるものであり、その割合は 95%以上となっている。平均的には毎年 300 箇所以上のため池が何らかの被災を受けていることになる。

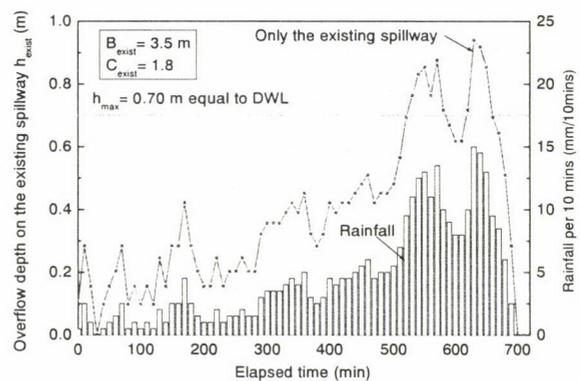
図-2 台風 23 号の降雨記録と越流水深 h

決定するためには、地域特性に応じた洪水の継続時間や越流水深、流速などの予測が不可欠である。図-2は2004年の台風23号で観測された雨量記録を用いて、対象とする池(瀬戸池、兵庫県)の洪水に伴う水位上昇と越流継続時間を求めたものである。これによると、既往の洪水吐水路幅3.5mでは、洪水を安全に流下することができず、天端を越えて越流が発生することがわかる。最大越流水深は25cmで越流時間は、約3時間に及んでいる。実際の瀬戸池は、越流によって完全に破壊している、ある程

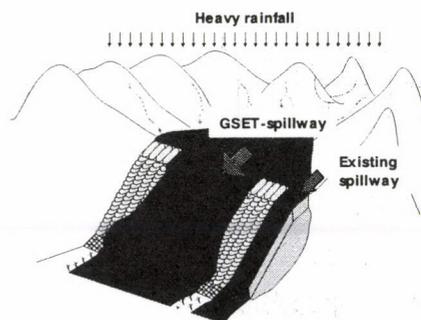
図-3 越流堤による洪水吐の新設

ため池の洪水吐は、到達する洪水のピーク部分を安全に流下する能力を有する幅（ B_{set} ）と深さ（ H_{set} ）が要求される水路と考へてもよい。幅と深さの組み合わせは、ため池の規模や水路の形式などを勘案して決定できるが、掃流力が小さく構造的には簡便なものが望ましい。図-3に示すように既往の水路に加えて新設される拡幅水路は、極力浅い水深のものとして掃流力を低く抑えることによって、堤体の簡便な補強で構築できるものとする事が出来る。すなわち、堤体の一部分に越流を許容する耐久性の高い部分を設けることによって、洪水の流下機能を確保する構造様式である。

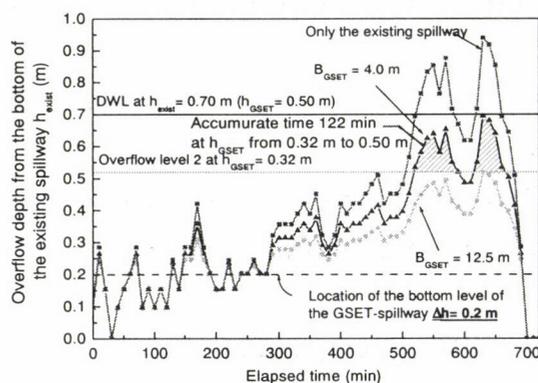
図-4 付加する洪水吐の水路幅と越流水深

図-4に既存の洪水吐に加えて新たに堤体を越流する部分を設けた場合の越流水深と継続時間の関係を示しているが、水路底を20cm低くすることによって水路幅 $B_{set}=4.0m$ 、越流水深50cmで安全に洪水を流下できる。 $B_{set}=12.5m$ の場合は、越流水深32cmとなる。

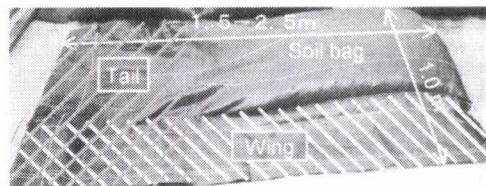
写真-1 テール土嚢の基本形状

ある。今回使用した土嚢の基本形状は写真-1に示すように、扁平な大型土嚢の側部にウィングとテールを設けたものである。ウィング部には隣接する別の土嚢を載せることによって、土嚢相互間の連結効果が発揮され、テール部は土嚢背部の地盤に挿入されるために堤体補強として機能し、旧堤体と土嚢積層部分の一体化が確保される。また、土嚢積層部分の変形や長期的な沈下などを抑制するために、土嚢の中詰め材に碎石などの剛性が高いものを採用するとともに、十分に転圧することによって土嚢の剛性と強度を飛躍的に向上している。また、土嚢間のすべりを抑制

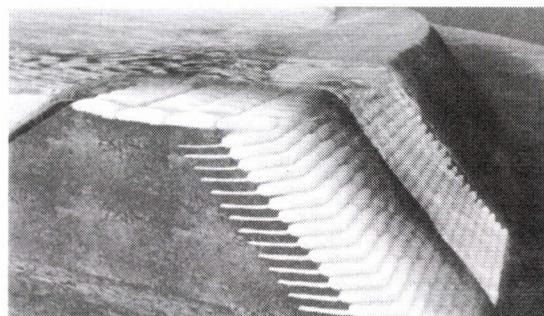
図-5 テール土嚢を用いた「越流許容型ため池工法」

し堤体のすべりなどに対する安全性を向上するために、土嚢の積層角に15°の傾斜をつけている。土嚢の力学的な特性については、Tatsuoka³⁾、Aqil¹³⁾、松島¹⁹⁾、Lohani¹⁴⁾を参考にさせていただきたい。図-5に土嚢の積層体を用いた「越流許容型ため池工法」のイメージを示す。

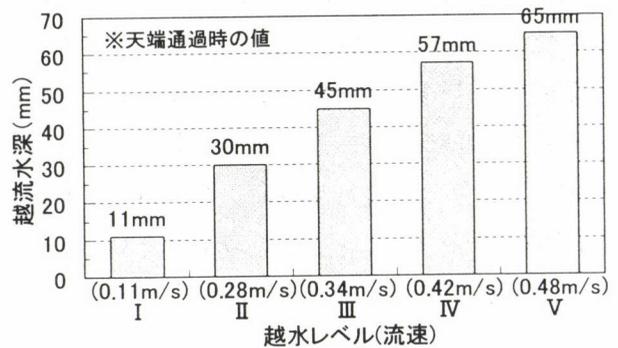
図-6 越流レベル毎の水深

ため池堤体の下流部分に土嚢を積層して補強した堤体模型を作製し、その越流抵抗性と破壊メカニズムを確認した。堤体模型の堤高は50cm、勾配1:1で、堤体材料および土嚢の中詰め材には、茨城県銚田産山砂 ($\rho_s=2.676\text{g/cm}^3$ 、 $D_{50}=0.184\text{mm}$ 、 $U_c=5.82$ 、 $\rho_{dmax}=1.517\text{g/cm}^3$) を使用している。土嚢は、最大引張強度2.9kN/m (破断ひずみ23.5%) の織布を用いて作製し、形状は土嚢Aが8×8×2.5 (幅、長さ、高さ、cm)、土嚢Bが5×18×2 (cm) である。また、模型地盤は、土嚢を設置後、土嚢背面に砂を撒出し、土嚢および砂を締固めて ($w=11.5\%$ 、 $Dr=85\%$) 作成した。表-2に実験ケースを示す。CASE1は、土嚢単体を積重ねて設置した。CASE2は、堤体と土嚢の一体化を図るために、ジオグリッドで土嚢を巻込んで堤体内部までジオグリッドを敷設している。CASE3は、土嚢積層体のすべりに対する抵抗力を向上させるために、土嚢の形状 (土嚢同士のオーバーラップ長) を奥行方向に長くし、土嚢の設置角度を15°に傾斜させた。越流は越水レベルを1時間毎に段階的に増加させて実験を行った。越水レベルと越流水深の関係を図-6に示す。

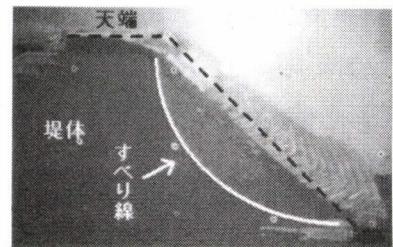
写真-2 CASE1のすべり破壊

CASE1 は、写真-2に示すように浸透によって下流法先がはらみ出し、堤体斜面にすべりが発生していることがわかる。これは、浸透による法先部堤体の軟化現象によって、土囊が押し出され全体的なバランスが崩れたためと考えられる。このことから、単に土囊を積層するだけでは、長時間の降雨や越流による法先部周辺の堤体の強度低下に起因する法面のすべり出しを抑えることはできないことが分かる。

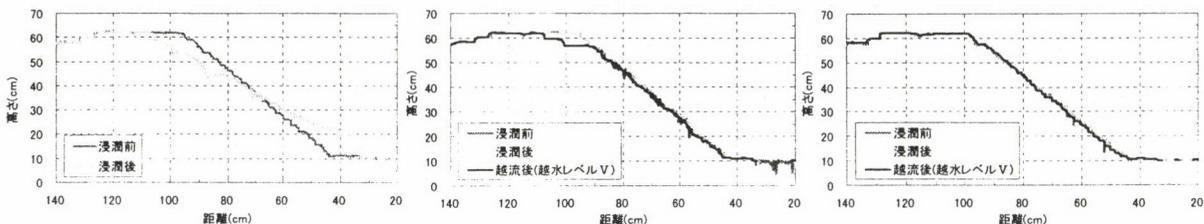
図-7 堤体の変形状態 (浸透前から越流後まで)

各ケースの浸潤前、浸潤後、越流後における堤体の変位を図-7に示す。

CASE2 は、浸透のみによっては、堤体に大きな変形は見られない。越水レベルV (流速 0.48m/s) においても、堤体に大きな変化は見られず、安定した状態を保っている。このことから、ジオグリッドを堤体内に敷設することにより、土囊積層体のすべりに対する抵抗力が増し、堤体の変形を拘束し、土囊と堤体の安定性が確保されたと考えられる。

CASE3 は、浸潤後、越流時ともに大きな変化は見られず、安定した状態を保っていた。越水レ

ベルVに対しても、浸食抵抗力が維持され、土嚢の抜け出し、土嚢背面土の吸出しは起こらなかった。堤体下部の土嚢を人為的に破損させた場合では、土嚢の中詰材が流出してため池堤体下部は洗掘された状態となるが、周辺の土嚢との一体化によって全体崩壊には至らなかった。ただし、越流水が直接土嚢に衝突する部分では中詰材の細かい粒子が洗い流されている。

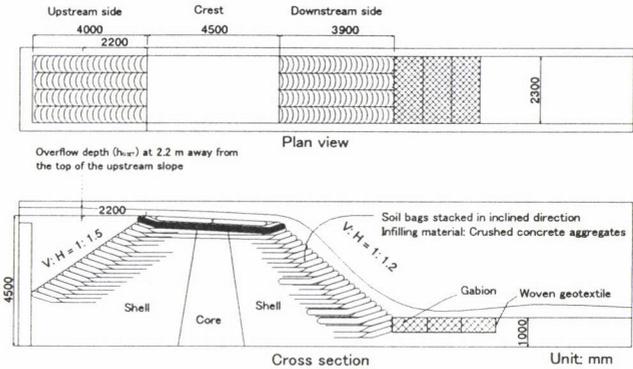
図-8 大規模越流実験断面

越流実験は図-8に示すように幅2,300mmの水路内に堤高4,500mmのため池堤体模型を作成し、上流部分に貯水を設けて天端部(4,500mm)を越流させる構造とした。下流側の法面勾配は1:1.2として、ため池堤体としては、急な勾配を設定している。ため池堤体の構造は、中心遮水形式として下流側には、特殊形状の大型土嚢を積層した越流許容型の洪水吐水路を設けている。

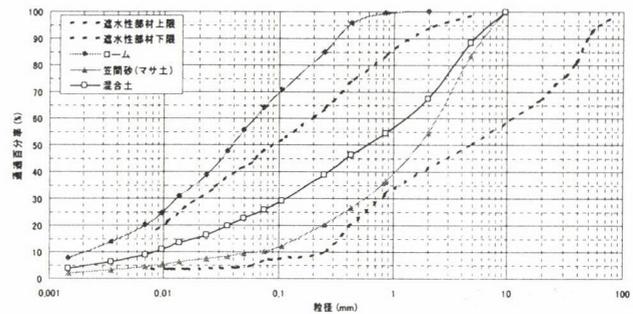
図-9 堤体材料の粒度分布

使用するサヤ土：笠間砂(マサ土)およびコア土：混合土(ローム 1kg：笠間砂 1.5kg)の粒度分布を図-9に示す。

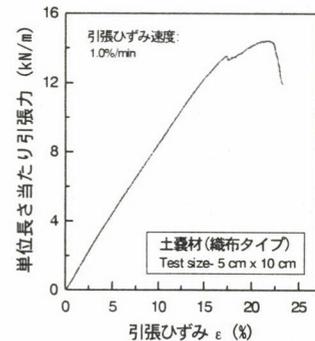
図-10 土嚢材の引張特性

土嚢の材料は、ポリプロピレン製のシートで引張り試験結果を図-10に示す。

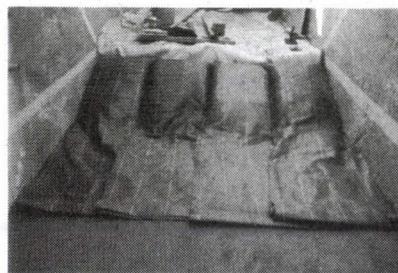
写真-3 テール土嚢の設置

堤体の施工は以下の手順に従って実施した。また、施工状況を写真-3に示す。

④土嚢の設置

中詰め材を投入した土嚢を堤体作成部に運搬し、設置する。

土嚢は、15度の傾斜をつけて間積配置で積み上げた。

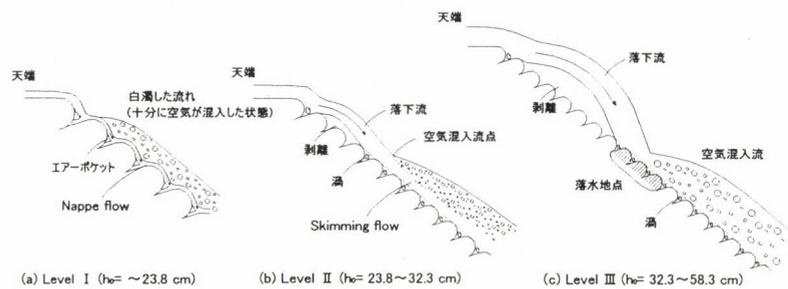
図-11 越流水脈の流量と流況

レベル1：越流流量が小さく、土嚢の段差で生じる流況は *nappe* フローで、それぞれの段差部にエアポケットが発生して空気が混入した流水が形成される。

レベル2：越流流量が大きくなり、段差ごとの流水の連続性が見られて流速も大きくなる。流況は段差部に渦が発生した *skimming* フローとなる。

レベル3：さらに大きな越流流量で、水流は天端から法肩部分で大きな剥離を生じて自由落下水脈が卓越する。土嚢の破損が顕在化し、中詰め材の流出による土嚢の変形が進行する。

限界水深 dc は、 $dc=(q^2/g)^{1/3}$ で求めることができる。 q は単位幅流量である。 α は法面勾配である。表-3 に越流量と継続時間などの実験条件を示す。図-11 は越流レベル毎の流況の模式図である。図-12 は実験 step 毎の流量と継続時間のフローを示している。写真-4, 5 は越流中の状況を示している。

流況は図-11a に示すように Nappe flow を形成している。越流水は土嚢段差部分を流下する過程で空気が多量に混入し白濁した流れとなり、流況は大きく乱れて下流部に伝達される。流水は土嚢段差ごとに消散しながら土嚢表面に作用するため、その流水圧はたかだか土嚢数個分でしかなく Step4 までの 394 分間の越流後にも土嚢表面に損傷は見られない。

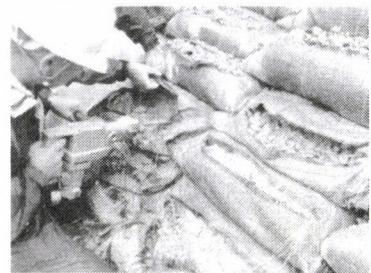
写真-7 人工的損傷部分

水脈および流速が大きくなり下流法肩での剥離が大きい流れが形成され、中詰め材の吸出しや土嚢材の損傷が顕在化してくる。土嚢の積層部分の表面は、流水による影響だけでなく施工中の損傷や紫外線によって部分的な劣化が進行する場合や、流木や土砂によって磨耗が発生することも考えられる。このような、土嚢に部分的な損傷が発生した状況下での水理実験を Step11 から実施した。人工的に土嚢表面に損傷を与えるために、写真-7 に示すよ

うに水路の中央 2 列の土囊表面を切断し、中詰め材が露出する状況を設定した。Step11 の $0.8\text{m}^3/\text{s}$ の流量では、写真-8に示すように人工的に損傷を与えた中央 2 列の土囊部分の中詰め材が流失し浸食が急激に進む。しかしながら、120 分の越流によっても土囊先端部分の浸食量は厚さにして高々20cm 程度で、天端の沈下や法先部分の変形は無視できるもので堤体全体の安全性に大きな影響を及ぼすような深刻な状況には至らない。

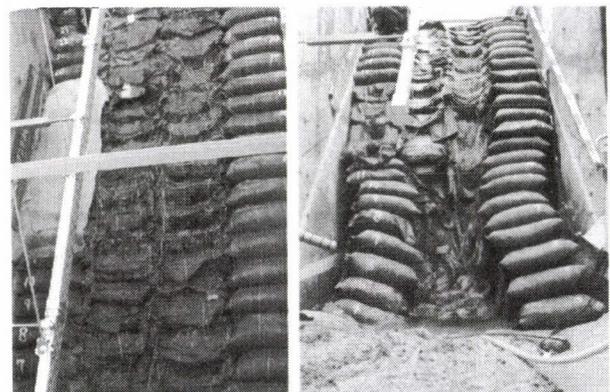
写真-8 損傷部の拡大 写真-9 最終段階の変状

Step12では、越流量をさらに2倍の $1.5\text{m}^3/\text{s}$ に増加しているが、越流水は天端から大きくジャンプし斜面中腹部分に着水する完全に自由落下水脈となって流下している。このため、天端下の部分にはまったく損傷は発生せず、着水点のみが大きく浸食を受け、拡大する破壊モードが生じている。越流から 30 分後の状況では、着水部の土囊材の切断と中詰め材の流失が繰り返され、土囊の浸食が次第に斜面内部と下段土囊に進んでいることがわかる。90 分後には、写真-9に示すように浸食は着水点を基点として大きな浸食ホールを形成しその底部は基盤に達している。

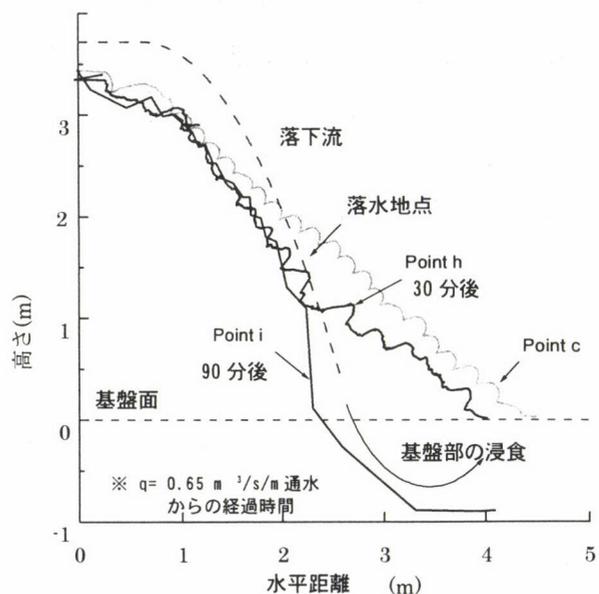
図-13 越流後の堤体斜面の変形状態

土囊表面の形状の変化を図-13に示す。Step8 までの越流に対しては、自由落下水流が着水する部分にのみ土囊表面の変形が認められるが、その他の部分については全く変形していない。人工的な損傷を加えたレベル 3 からの越流実験では、土囊が大きく浸食している。すなわち、切断された土囊の中詰め材が徐々に流失することによって土囊斜面が後退していることが分かる。着水点付近を除いて、土囊の後退量はおおよそ 20~30cm 程度で、土囊の中詰め長さが先端部から 100cm あることを考えると堤体を補強する効果は十分発揮されていると考えられる。しかしながら、継続した越流を受けて浸食面は大きくなり、着水点から下部の土囊の損傷が拡大し周辺の土囊の変形も顕著になる。90 分経過後の斜面の形状は、大きく土囊が削り取られていることを示している。しかしながら、天端中央の沈下量はごくわずかで天端下付近の斜面部の土囊に急激な変形の進行は見られない。

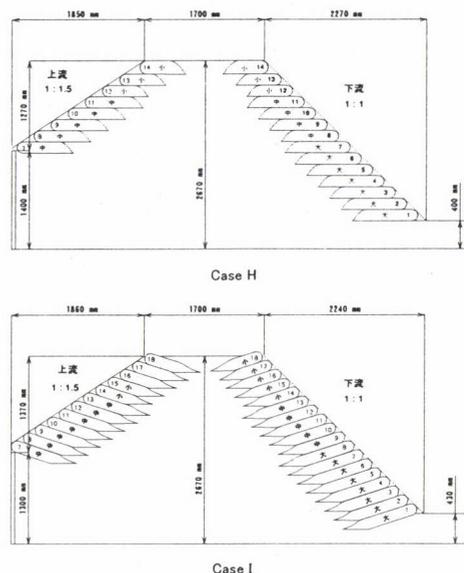
図-14 水平および傾斜した積層土嚢の堤体モデル

振動実験を実施した堤体モデルは図-14に示すように、土嚢を水平に積み上げた水平積層堤体と傾斜角を持たせて積層した傾斜積層堤体である。堤体モデル寸法は高さ約2.7m、天端幅1.7m、上下流斜面勾配がそれぞれ1.5:1, 1:1である。土嚢の形状は図-15のように高さ160mm、幅490mm、奥行き1,200~2,000mmで、堤体天端近くは、比較的小さな土嚢を用いている。

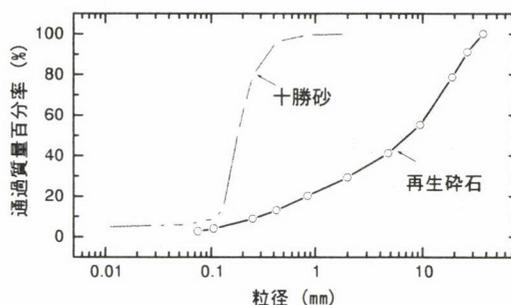
図-16 堤体土および中詰め材の粒度分布

堤体土及び土嚢の中詰め材にはそれぞれ含水比10%の十勝砂 ($G_s=2.668$, $D_{50}=0.18\text{mm}$, $U_c=1.8$) とコンクリート廃材を破碎した再生碎石 ($G_s=2.605$, $D_{50}=7.2\text{mm}$, $U_c=39.2$) を用いた。図-16に粒度分布を示す。

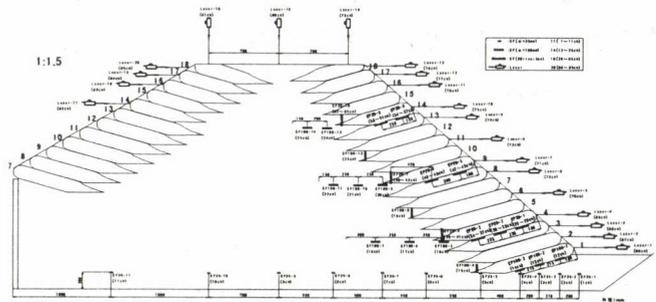
図-17 センサーの配置位置

堤体内部、土嚢積層斜面の土嚢内部および表面には加速度計を、堤体底面及び土嚢背面には土圧計、堤体上下流面斜面及び天端にはレーザー変位計を設置して、それぞれ加速度、水平及び鉛直土圧、堤体斜面の水平変位量及び天端の沈下量を計測した。土嚢材には塑性用ひずみゲージを貼り付け、土嚢材に発生する引張ひずみを計測した。図-17に CaseI における各センサーの配置図を示す。なお、CaseH は CaseI と同様な位置にセンサー配置である。各段階加振後には、堤体下流斜面に設置したレーザープロファイラーを用いて堤体下流斜面の地表面変位分布を計測した。堤体下流斜面に大きな変形が表れた時点で次の加振を中止し、土槽側壁を取り外して堤体側面を慎重に切り出して堤体内に発生したすべりの様子を観察した。

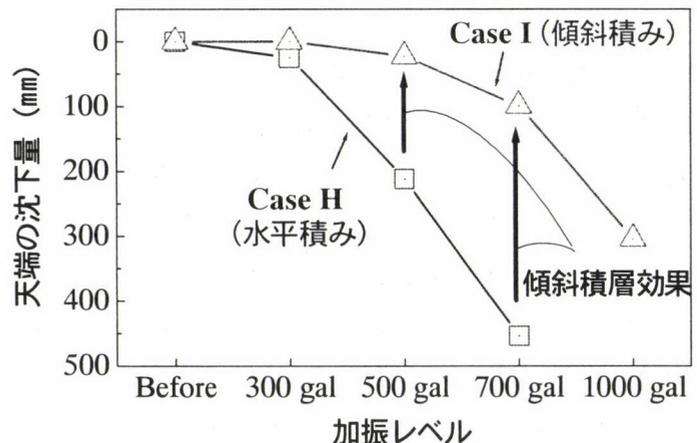
図-18 天端の沈下量

加振後の天端沈下量の変化と堤体下流斜面の地表面変位分布を図-18, 19 に示す。Case H では最大入力加速度 700gal 時には図-19a に見られるように土嚢間の

の滑動量が著しく大きくなり、天端沈下量は 450mm で、堤高に対する沈下率は 18%に達している。一方、Case Iでは、500gal時でも天端沈下量は 23mm と小さく、700gal時では天端沈下量は 100mm とやや大きくなるが、Case H と比べると 1/4 以下の沈下量に収まっている。また、下流斜面には図-19b に示すように斜面にわずかなふくらみが見られるが、土嚢間の局所的なすべりに起因する押し出しではないことが分かる。1,000gal 時では天端沈下量は 304mm と大きくなっている。また、図-19c に示すように堤体下流斜面の法肩が堤体内部へ落ち込み、下流斜面の中腹から下部では前方へ孕みだしが見られたが、この段階でも Case H で見られたような土嚢間の顕著な滑動は発生していない。

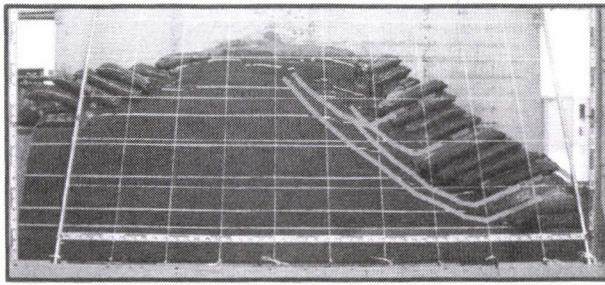
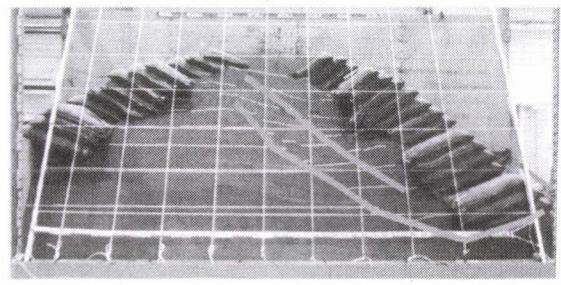
写真-10 堤体内部に発生したせん断体

両ケースの振動実験後（それぞれ 700gal, 1,000gal 加振後）に堤体を開削調査した結果を写真-10 に示す。Case H では、土嚢積層斜面の背面に浅いすべりが複数発生している。これに対し、Case I

では堤体内部に深いすべりが発生している。これらのすべりの発生位置の相違は、土囊積層体部分の水平抵抗力の差、すなわち土囊積層間の滑動抵抗力の違いによって表れたものと考えられる。図-20 は傾斜積層した土囊の積層体に水平力 P_h が作用した場合の力の釣り合い状態を示している。地震動によって水平方向にせん断を受けた場合、土囊積層面にはせん断力 T_{δ} と垂直力 N_{δ} が作用するが、垂直力 N_{δ} は斜角が大きくなるほど大きくなり、土囊間の滑動抵抗力が向上することを示している。このような土囊積層面の力学特性は、図-21 に示すような一定鉛直応力条件での土囊の水平せん断試験によって確認することができる。この大型せん断試験では、図-22 に示すように水平方向に対して傾斜角 18° で積層した土囊のせん断強度は水平積層した場合に比べて約2倍に増加する。このような土囊積層面での力学的な特性を反映して Case H の水平積層構造では十分なせん断抵抗力が発揮されないので、加振力が小さい段階で土囊間に滑動破壊が生じる。その結果、地震時の主働土圧に土囊積層斜面が十分に抵抗できず、土囊積層体の近傍に浅いすべりが発生する。一方、Case I では堤体背面側に傾斜して積層しているため、傾斜積層効果が発揮されて土囊間に大きなせん断抵抗力が生じ、振動時にも土囊間には局所的な滑動が発生することなく土囊積層体が一体的に変形す。

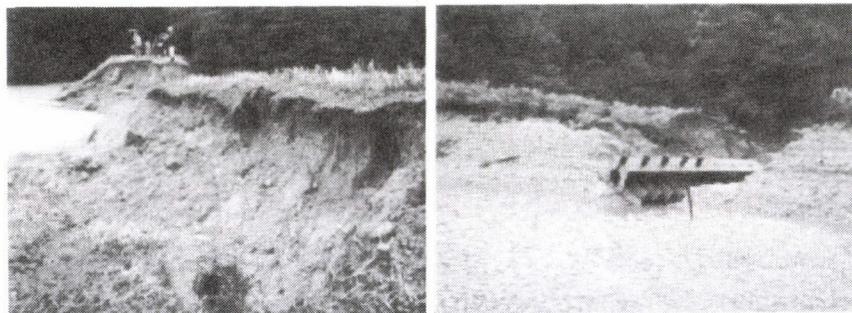
写真-11, 12 地震によって崩壊したため池（平田池）

石川県羽咋郡志賀町笹波地内の平田池の堤体改修の一部にテール土囊を用いた「堤体越流許容型ため池工法」を適用した。写真-11, 12 に、能登地震（2007年）によって決壊した改修前の平田池の状況を示す。堤高 10.5m の堤体の構築に要した期間は 2008 年 3 月から 4 月まで約 2 ヶ月間で、土囊（一袋当たり重量 200kg）は総計で約 650 袋を使用している。堤体の下流斜面に 15 段、1 段には約 25 個の土囊を背面側に 18° の傾斜を付けて敷き並べる傾斜積工法を採用しているが、特別な施工技術を要しないため、1 日に平均して 3~4 段の土囊を積み上げることができている。

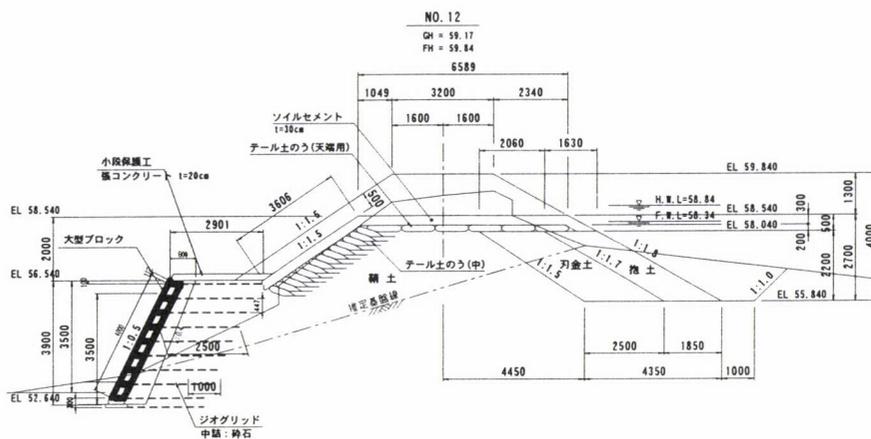
図-23 施工横断面図

越流部分の堤体断面を図-23に示す。最大堤体高さが10mとなるため、小段を設ける断面となっている。小段の下は、大型ブロックを法面に配置しその背面はジオグリッド(テプサーSR55)を大型ブロックと同様の高さ(約45cm)で敷設して補強土工法による安定化を図っている。なお、ジオグリッドの敷設長さは2.5m(碎石1.5m、雑土1m)である。補強土部分には碎石を用いて堤体下流部分の排水性を改善する効果も持たせた設計となっている。写真-13, 14は、グリッドの敷設と締め固め状況を示している。小段から上部については、テール土嚢を積層した「越流許容型のため池堤体」を構成している。中詰め材は、再生碎石(RC40)として図-24に示すように200kgの碎石を投入した土嚢を一段ずつ傾斜して積層しながら現場転圧を行い、所定の形状に仕上げて堤体を構築する。

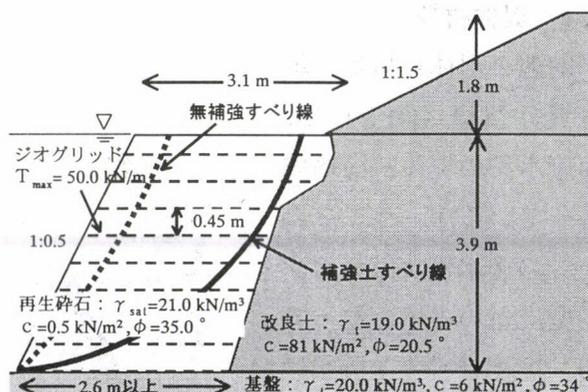
図-25 計算概要とすべり線(常時)

小段下の無対策堤体と補強土堤体の安定計算結果を表-6、図-25に示す。無対策堤体では、安全率がほぼ0.3で法面表面近くからすべりが発生する可能性が高い結果となっている。ジオグリッドによる補強を行うことによって、安全率1.5を越える安全性を確保することができている。さらに地震力を作用させた結果でも安全性を確認することができる。

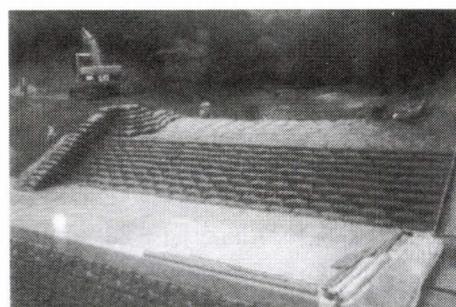
写真-15 土嚢設置完了状況

土嚢を積層した直後の施工状況を写真-15に示す。幅広の水路形式となった部分が越流堤部分で天端部分にも土嚢が敷設されている。農村工学研究所内に施工した証ため池の長期耐久性試験の状況では、この状態でも土嚢材料が1,2年で極端に劣化して中詰材料が露出することはないが、数十年の耐用を考慮して、写真-16に示すようにソイルセメントによって土嚢表面を被覆している。
