# 実物大実験によるポリエチレン管の液状化時挙動

高耐圧ポリエチレン管協会 柴尾 優一  
 高耐圧ポリエチレン管協会 山田 潤  
 (独)港湾空港技術研究所 中澤 博志

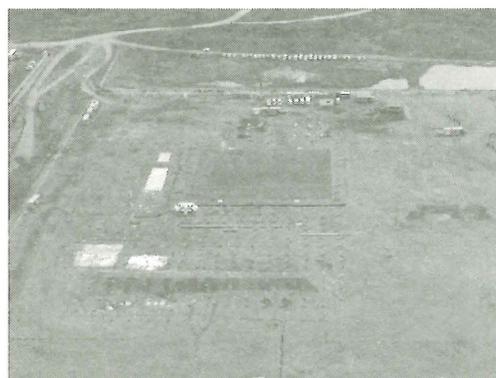
写真-1 実験サイトの様子(石狩湾新港西地区)

そこで、北海道小樽市銭函の石狩湾新港西地区(写真-1)において、大口径の高耐圧ポリエチレン管(以下、埋設管)を埋設し、制御発破により実際に地盤に液状化を生じさせ、同管に生じた変状および性能調査を実施した。なお、本実験で用いた埋設管は、ISOに規格化されており、一般に「とう性管」と呼ばれ、地盤等の変形によく追従できるという性能を有している。主にヨーロッパやアメリカ等で耐震管路材料として幅広い用途に使用され、わが国においてもガス管、下水道管、パイプライン等のライフラインとして市場導入されている。

写真-1に示した石狩湾新港西地区は、現在造成中であり、石狩湾からの浚渫砂で埋め立てられている。地盤は表層から約5mの埋立て層（Fs層）とそれ以深は旧海岸である砂質土層（As1層、As2層）で構成されている<sup>1)</sup>。埋設管周辺の地盤であるFs層では、

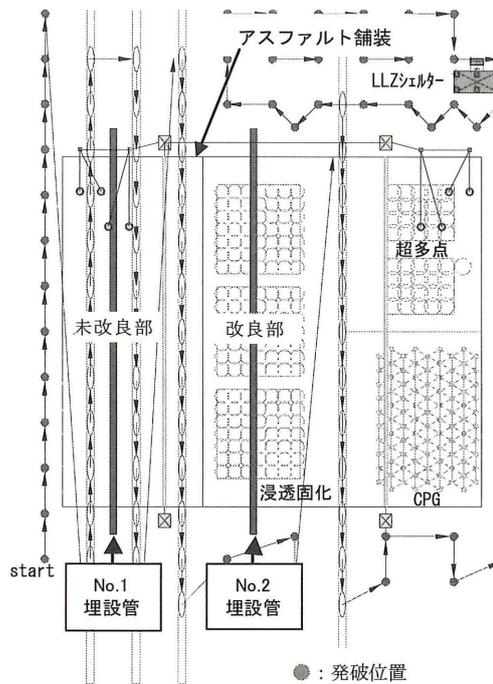
図-2 埋設管設置平面図

図-2に管の配置を示す。管の周辺地盤は、地盤改良が施されていない未改良部と浸透固化処理工法による地盤改良が施された領域にそれぞれNo.1、No.2として、2系統の埋設管を配置した。なお、1系統の管の総延長はL=55mである。また、管の端部の一方にはマンホールを設置し、反対側端部は閉止板を用いて管断面を閉塞している。

管埋設断面は図-2に示すように、GL-2.0m程度の土被りで、管底はGL-3.0m程度の位置となるように設置し、管半分がGL-2.5mである地下水以下となるようにした。なお、実験時には管の上部には滑走路を模擬したアスファルト舗装が施工されており、埋設管設置の後で施工されたため図-3では省略したが、その構造は約1m、密度は2.3g/cm<sup>3</sup>である。

地盤の液状化挙動を観察するため、図-2に示す個所で制御発破を実施し、強制的に液状化を発生させた。なお、図中に示されている矢印は、発破の順序を示している。実験時の発破孔間隔、装薬深度、装薬箇所数(段数)、1段当りの装薬量などの発破仕様は、過去の実績<sup>2)</sup>を参考に設定した。本実験では、液状化層をGL-10mとしたため、基本的な装薬パターンとして、GL-4.5m、GL-9.0mの上下方向2段、水平方向6.5m間隔として、上段の爆薬は2kg、下段は4kgのエマルジョン系含水爆薬を秒時差200msで段発発破した。

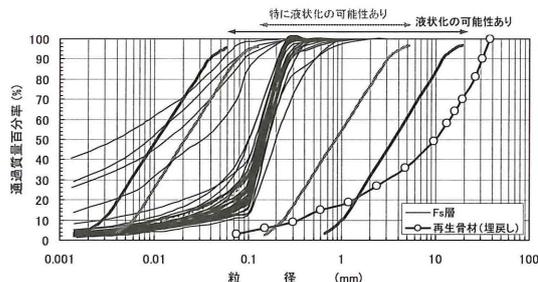
図-4 粒径加積曲線

埋設管の施工時には、地盤を掘削後、ウェルポイントにより地下水位を埋設管底面よりも下げ、設置後には埋設管周辺部を再生骨材により埋戻した。再生骨材の粒径加積曲線を図-4に示す。また、埋戻し時には、一層仕上がり厚さ20cm以下となるように左右均等にランマー等により転圧作業を実施したが、特に管底および管側部の埋戻しに関しては、一般的に管周辺の地盤が空洞になるケースが懸念されるため、突き棒を用いて入念に突固め施工を行なった。写真-2に埋設管の据付状況を示す。

あり、図-4に示す様に液状化しやすい性質を示している。

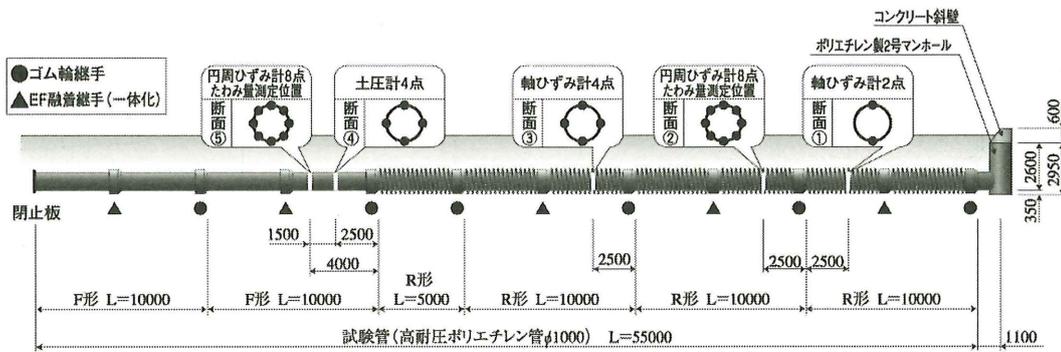
図-5 埋設管の計測箇所

埋設管の計測項目および計測位置を表-2、図-5にそれぞれ示す。高耐圧ポリエチレン管には土圧計を直接設置し、液状化前後に高耐圧ポリエチレン管に作用する土圧を計測した。また、液状化前後で高耐圧ポリエチレン管に生じる円周方向ひずみをひずみゲージを用いて計測した。さらに円周方向変位量(管の内空変位)、軸方向変位量の計測は、レーザー変位計を用いて行った。また、発生した液状化の状況を確認するため、別途高耐圧ポリエチレン管周辺の未改良地盤、改良地盤の間隙水圧も計測した。

高耐圧ポリエチレン管布設時を初期値とした円周方向ひずみの推移を図-8に示す。管敷設前を初期値としたもので、計測位置は、図-5の断面②(R形管)と断面⑤(F形管)である。図中の+ (プラス) 方向は引張側であり、- (マイナス) 方向は圧縮側である。No.1 (未改良部) を見ると、埋戻しに伴い、R形管では最大で約1000 $\mu$ 、F形管では最大で約2000 $\mu$ のひずみが発生していることが分かる。発破

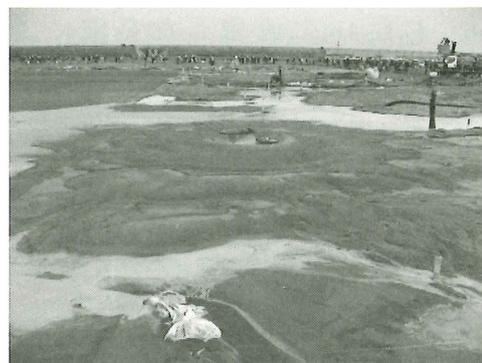
写真-3 発破後に生じた液状化の様子  
(中央はNo.1埋設管マンホール)

発破直後間もなく、写真-3に示す様にアスファルト舗装周辺では、未改良部脇

の地下埋設管マンホール周辺に激しい噴砂が生じ、かつ明瞭な舗装の変状の様子

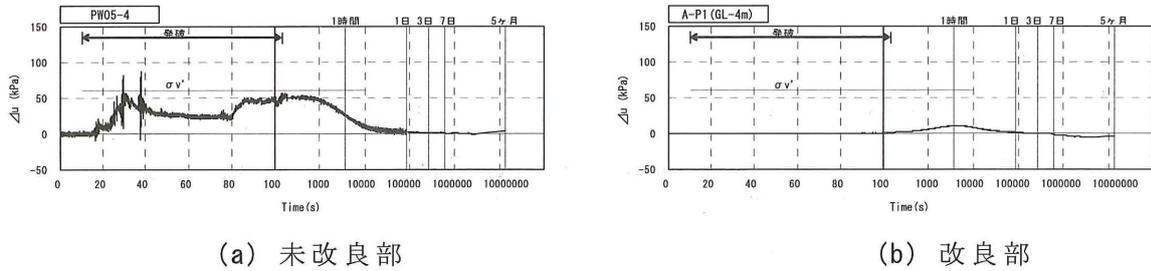
図-6 過剰間隙水圧の時刻歴

図-6にG.L-4mに設置した発破による過剰間隙水圧 $\Delta u$ (kPa)の時刻歴変化を示す。なお、(a)は未改良部、(b)は改良部である。未改良域における $\Delta u$ は、発破直後に初期有効土被り圧 $\sigma_v'$ (kPa)相当まで急増し、液状化に至る様子がわかる。また、発生した $\Delta u$ の消散過程は、未改良地盤で一時間後に $\Delta u/\sigma_v'$ が概ね0.5、一日後には完全に消散する結果を示している。一方、改良部では、発破による $\Delta u$ の上昇は見られないことから、埋設管の周辺地盤は液状化していないと考えられる。発破終了後から $\Delta u$ が上昇し、 $\Delta u/\sigma_v'$ は約0.2を示しているが、これは、改良部周辺の未改良部に発生した過剰間隙水圧が改良部へ伝播し、その後、未改良部と同様な過剰間隙水圧の消散傾向を示している。

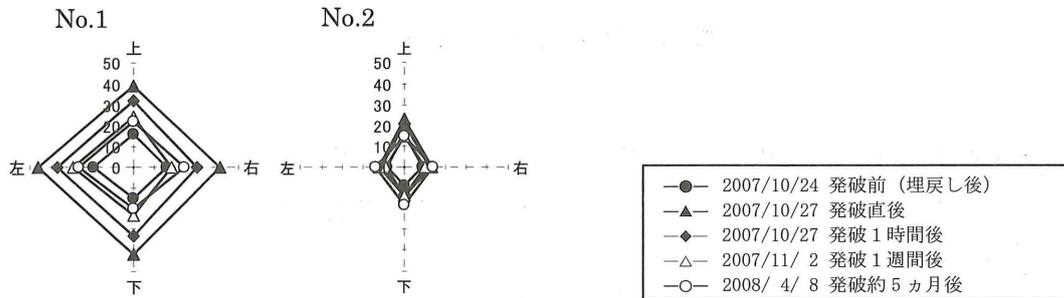
図-7 高耐圧ポリエチレン管に作用する土圧増分の分布 (kPa)

埋設管敷設時を初期値とした土圧履歴を図-7に示す。No.1を見ると、発破前(●)の土圧は等方的に作用しておりその大きさは約15kPaである。発破直後(▲)の土圧は等方的に約45kPaとなり、その後土圧は減少した。図-6に示したように発破後1日経過すると過剰間隙水圧は完全に消散したのに対し、発破後5ヶ月(○)経過しても土圧は発破前の大きさに戻っていないことが分かる。一方、No.2では、発破前(●)の土圧からやや発破直後の土圧(▲)は大きくなるが、その大きさは5kPa程度とわずかであり、その後の土圧履歴も変化が見られなかった。

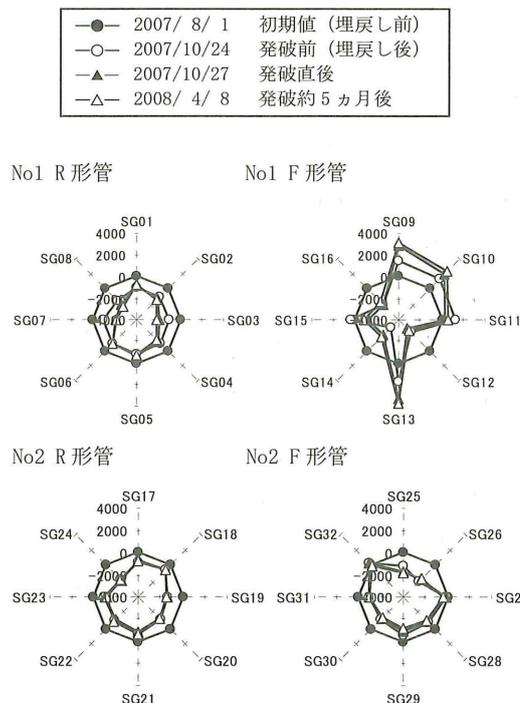
図-8 円周方向ひずみの推移 (単位:  $\mu$ )

直後では、R形管では最大で約500 $\mu$ 、F形管では最大で約2000 $\mu$ のひずみが発生している。また、発破後5ヶ月経過しても、円周方向に発生したひずみは発破前のひ

ずみ分布に戻らない傾向を示している。

円周方向の最大ひずみは、埋設管布設時から見ると、No.1のF形管で概ね4000 $\mu$ である。式(1)から、このひずみを応力度に換算すると発生応力度は3.92 (N/mm<sup>2</sup>)となる。埋設管の降伏応力度は、表-1に示したように27 (N/mm<sup>2</sup>)であるので、この場合の発生応力度では安全率6.8となり、液状化後においても埋設管として使用上安全な状態である。No.2(改良部)では、最大ひずみが4000 $\mu$ 未満であることから、No.2の管も使用上安全であると言える。

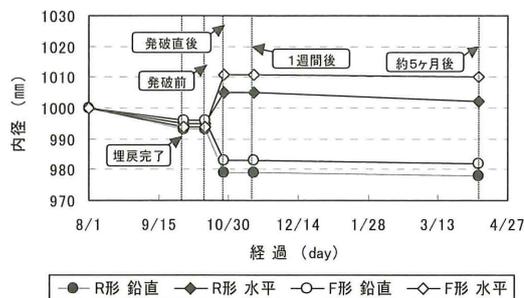
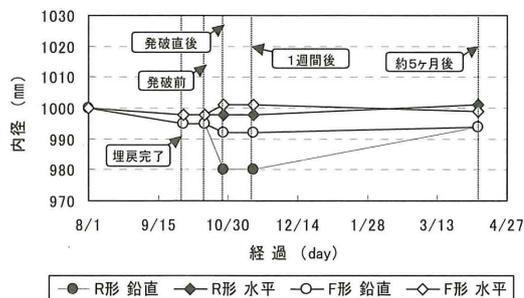
図-9 管断面の内径の推移

埋設管断面の変形量を把握するため、レーザー変位計により内空変位量を計測した。No.1(未改良部)およびNo.2(改良部)の埋設管に対し、それぞれF形管とR形管の鉛直方向と水平方向の内径をまとめ図-9に推移を示す。なお、初期値は管内径1000mmである。図-9を見ると、埋戻し施工により、管の種類、地盤改良の有無によらず内径は変化し、内径1000mmから発破前で約995mmとなっ

ている。発破によりNo.1、No.2ともに内径は、管種によらず最大で約15mm変化しているが、No.1と比べNo.2の方が内径の変化は小さい傾向を示している。

次に、管体の許容たわみ率を5%として、内空変位から埋設管の使用評価を行ってみる。たわみ率から変位量に換算すると、1000mm(1本長さ)×5%=50mmとなり、これに対し、実験で確認された最大内径変位量は、No.1のR形管の20mm(内径が

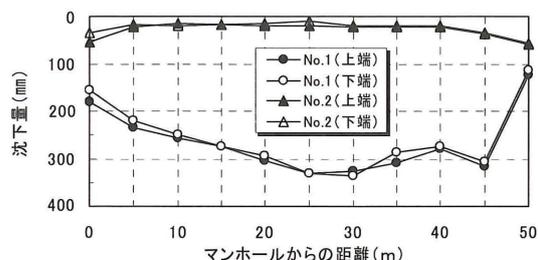
図-10 発破による管軸方向の沈下

発破による埋設管の軸方向（延長方向）の沈下分布を図-10に示す。X軸はポリエチレン製2号マンホールからの距離を示し、計測地点は管の継手である。No.1（未改良部）を見ると、発破により管軸方向に100mmから350mm程度の沈下が発生したことが分かる。一方、No.2（改良部）を見ると、発破により管軸方向に最大50mmの沈下量が発生し、No.1に比べ、埋設管は延長方向にほぼ同程度に沈下する傾向を示し、最大沈下量は15%程度に低減された。

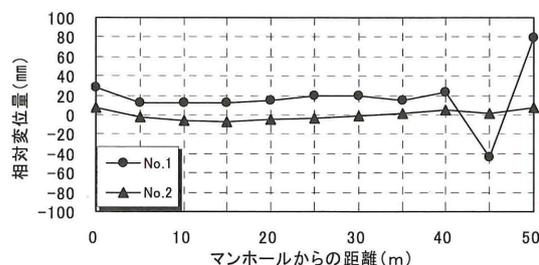
図-11 舗装表面と埋設管との相対変位

発破前後におけるアスファルト舗装面と埋設管上面との相対変位量を図-11に示す。なお、Y軸の正はアスファルト舗装面と管との距離が近くなったことを示す。No.1を見ると、アスファルト舗装面と埋設管との相対変位が概ね20mm、一方、No.2では、相対変位がほとんど見られない。No.1については、地盤の液状化により、密度の高いアスファルト舗装の沈下が最大350mm程度と埋設管よりも大きく沈下したためである。
