技術報文

Bangladeshにおける農村道路の 波浪侵食対策に関するパイロット試験

(独) 農業食品産業技術研究機構 農村工学研究所 松島健一 毛利栄征 堀 俊和 有吉 充
 農林水産省 中澤克彦 山田耕士

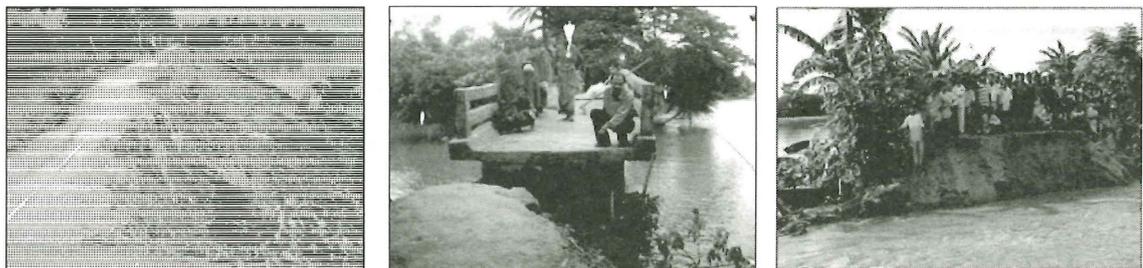
写真-1 波浪侵食による深刻な被害事例

(a) 農村道路

(b) 橋梁アバットのアプローチ部

(c) 陸上での移動手段を奪われた住民たち

世界最大のデルタ地帯を有する Bangladesh は、国土の 70% が海拔 7m 以下であり、洪水による波浪侵食が極めて深刻な問題となっている。写真-1 に示すように脆弱な農村インフラ施設（農村道路、橋梁、居住区、水門等）は、人命・財産を守れないばかりか、経済活動の停滞、施設改修費の増大を生み、貧困の悪循環を招いている。2007 年の大洪水では 1,300 万人以上が家屋を失っている。さらに、地球規模の気候変動に伴う渇水と洪水の極端現象、地球温暖化に伴う海面上昇はますます状況を悪化させている。将来、起こりうる最悪のシナリオを回避し、貧困問題を解決するには、持続的な社会の構築が不可欠であり、災害に強い農村インフラ整備を早急に推進する必要がある。現在、農村インフラの質的強化は、Bangladesh 政府と開発援助国の共通の課題となっている^{1),2)}。

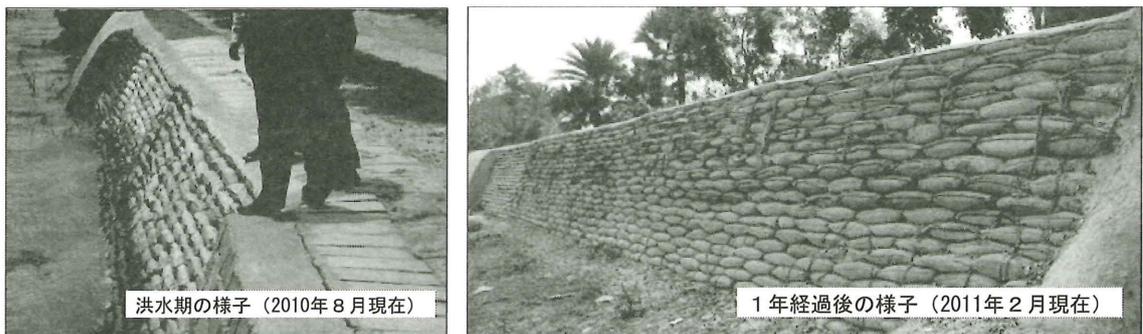
写真-2 土嚢積層工法による農村道路の波浪侵食対策

洪水期の様子 (2010年8月現在)

1年経過後の様子 (2011年2月現在)

この一環の取組みとして、筆者らは波浪侵食による農村インフラの被害防止・軽減を図ることを目的に、①現地で入手可能な材料と、②人力を主体とする施工技術を組み合わせた波浪侵食対策工の開発に着手した。本報では、湛水により激しい波浪作用を受ける農村道路を対象として、写真-2 に示す扁平状の大型土嚢を法面に傾斜して積層する工法（以下、土嚢積層工法^{3),4)}と呼ぶ）を適用したパイロット試験について報告する。なお、本成果は Bangladesh 政府の要請に基づき JICA を通じた技術協力により得られたものである。

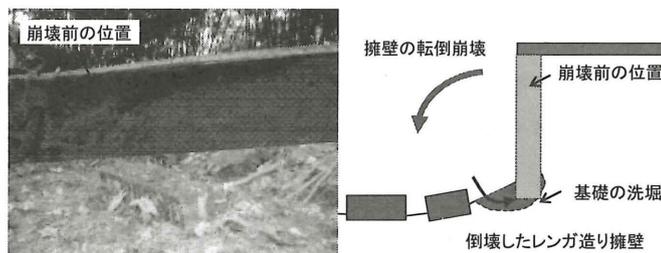
(a) 擁壁の基礎底部の洗堀により転倒崩壊した事例

バングラデシュの道路設計基準⁷⁾にはいくつかの波浪侵食対策工が提示されているが、それぞれの対策工の耐久性が評価されておらず、波浪強さに応じた適切な設計が実施できない。その結果、厳しい波浪条件では1～3年も経たないうちに崩壊を引き起こされる。図-1に波浪侵食による典型的な崩壊事例を示す。図-1(a)は、レンガ造りの擁壁が転倒崩壊した事例である。擁壁のつま先部の洗堀や擁壁背面の排水対策が不十分であったことが原因と考えられる。図-1(b)は法面に沿って敷き並べた土嚢が完全に滑動した事例である。土嚢と法面の間に敷設された不織布との間の摩擦抵抗力は低く、波浪による掃流力に対して十分な滑動抵抗力が確保されていない。図-1(c)は、張りブロック背面の裏込め材が吸い出された事例である。張りブロックは盛土を構築した後に設置されるため、法面表層付近は転圧が困難で、締固め不足の問題を抱える。このため、浸水時に盛土が沈下し、張りブロックと法面の間に隙間が生じやすい。また、張りブロック背面に排水性が十分に確保されていなおらず、盛土内に過剰間隙水圧が残留しやすい。このため、張りブロック背面の裏込め材が繰り返しの波浪により流動化し、吸い出されたものと推察される。このような被害は全国各地で見られ、損傷を受ける施設数が膨大なため、補修が追い付いていない。また、損傷した道路が手付かずのまま取り残されているため、地域経済に深刻な影響を及ぼしている。農業関連では、農産物を出荷できない、傷んだ路面のため運搬時に荷傷みがひどく、商品価値が著しく低下するなどの問題が起きている。これらの問題は、新聞やTVでも大きく取り上げられているが、本質的な解決策を見出せていない。

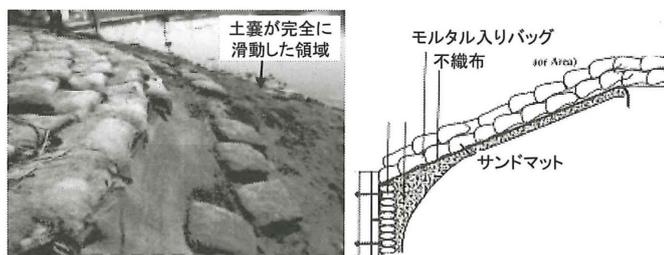
(b) 法面上に設置した土嚢が滑動崩壊した事例

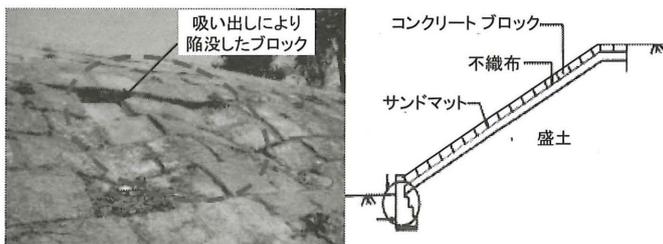
(c) 張りブロック背面の裏込め材が吸い出された事例

図-1 バングラデシュにおける典型的な侵食崩壊事例

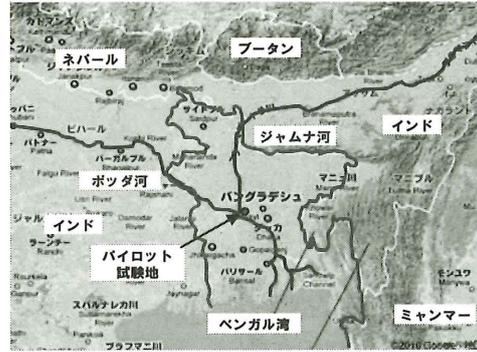
図-5 パイロット試験の位置

パイロット試験は、図-5 に示すようにポッダ河（インド領ではガンジス川）とジャムナ河（インド領ではプラマプトラ河）の2大国際河川の合流地点からおよそ 2km 離れた Harirumpur 郡の農村道路を対象とした。同郡は洪水被害が極めて深刻で、1987 年の大洪水では13集落のうち3集落が壊滅し、5 集落の家屋や農村インフラのうち60%以上が損害を受けた。図-6 はパイロット試験工区付近の道路盛土の損傷状況である。毎年のモンスーン（西風）の発達により盛土法面に風波が衝突し、盛土断面の50%が波浪侵食により欠損している。盛土材には氾濫堆積物であるシルト質砂が用いられている。シルト質砂はデルタ地帯の典型的な現地土であるが、浸潤すると見かけ上の粘着力が著しく低下するため、極めて侵食を受けやすい土質材料である。

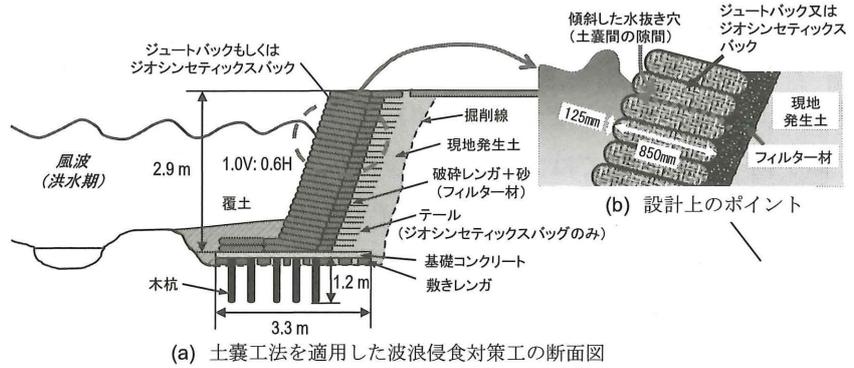
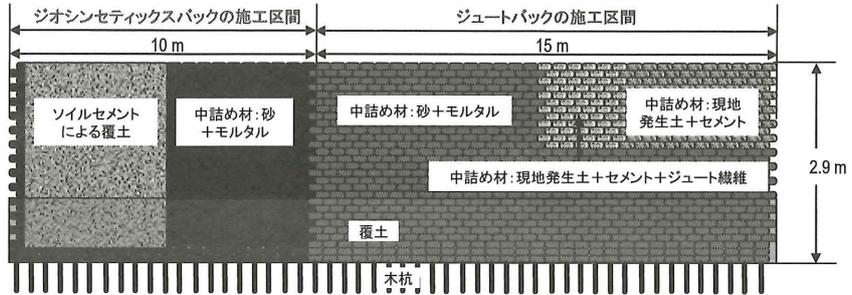
図-7 土嚢積層工法を適用した道路盛土の波浪侵食対策

(a) 土嚢工法を適用した波浪侵食対策工の断面図

(c) 正面図（すり付け部3m区間を含まず）

図-7 に本パイロット試験における断面図および正面図を示す。盛土高 2.9m、勾配 1.0V: 0.6H であり、盛土法面には 26 段の土嚢が積層されている。施工区間は全長およそ 28.0m であり、総計 1,776 袋の土嚢を使用した。ジュートバック 980 袋を使用した区間 15.0m と、ジオシンセティックスバック 796 袋を使用した区間 13.0m（内すり付け区間 3.0m を含む）で構成されている。

1. (2) で説明した崩壊要因を踏まえて、本パイロット試験では次のような点に配慮した。
 - i) 基礎下部の洗堀を防止するため、3.3m の幅広な基礎を設け、木杭を打ち込み、コンクリートでキャッピングした断面構造を採用した（図-7(a)参照）。
 - ii) 法面部は、図-7(b)に示すように奥行き 850mm の長い土嚢を背面側に傾斜積層することで、擁壁としての安定性を確保し、摩耗や風化に対して余裕代を持たせた。
 - iii) 写真-3 に示すように土嚢間の隙間が盛土内の水抜き穴として機能する。排水経路は背面側に傾斜しているため、盛土内の水抜きは行われるが、盛土材が吸い出されにくい構造となっている（図-7(b)）。
 - iv) さらに、盛土材の吸い出しを防止するため、土嚢壁体の背面にはフィルター材（破碎レンガと砂の混合材）を配置した。

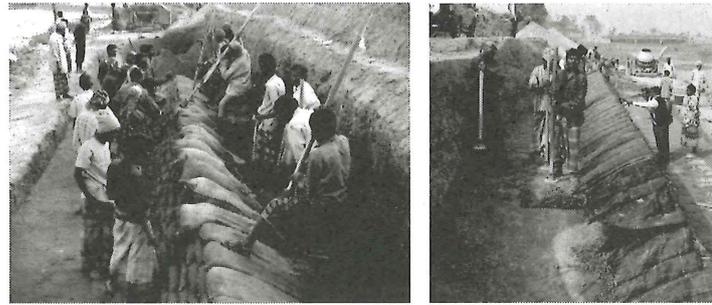
(a) 土嚢の締固め状況 (b) 裏込め材の締固め状況
写真-6 盛土の締固め作業

図-8 に土嚢積層工法の施工手順を示す。①侵食により緩んだ盛土部分を人力で掘削する。②竹で櫓を組み、質量 100kg の重錘を落下させて木杭を基礎地盤に打ち込む。杭頭は、基礎コンクリートとの一体化を図るため、基盤から高さ 160mm を残す。③木杭間にレンガを敷き、基礎コンクリートを打設する。④ベースの土嚢を設置する。⑤法面部は土嚢を背面側に 18 度以上傾斜させて積層し、突固め具で十分に締固めを行う。背面にはフィルター材と盛土材を撒き出し、転圧を行う。⑥土嚢法面を構築した後、法先部を覆土する。上記の施工手順で特筆すべき点は、写真-6(a)に示すように土嚢を十分に転圧することで、セメント固化処理土が密実化し、改良効果が高まること。さらに、土嚢の壁体を構築してから裏込め材を転圧するので、法面前方に裏込め材が崩れることがなく、効果的な締固めが行える（写真-6(b)）。また同時に、土嚢高さ（125mm）ごとに転圧を行うので、確実な締固めが実施できることである。これにより、従来工法の課題であった法面表層の締固め不足の問題を解消することができる。
