特別展望

## 東日本大震災による農業用施設の被災状況と復旧・復興

農研機構農村工学研究所 施設工学研究領域長 毛利栄征

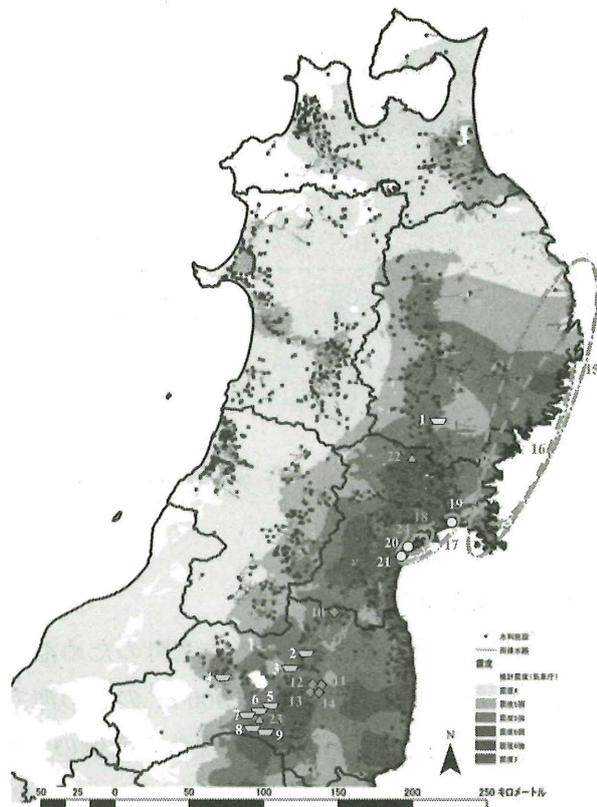
図-1 農業用施設の位置と推計震度分布

-1に示すようにダムやパイプラインなどの農業水利施設が流域を中心に整備されており、農業基盤を構築している。図中には3月末までの緊急調査を行った施設と地域を標記している。施設の安全性点検を要するような比較的大きな震度が推計されている地域とそのダムや頭首工などの大規模構造物の数を表-2に示す。広範囲の施設が震度5弱以上の範囲にあり、茨城県までの施設が緊急点検を要する状況となっている。基幹的な農業用施設の被害の特徴を具体的な事例を基に下記に示す。

1. ▽ 衣川第1ダム(県営)
2. ▽ 山ノ入沼(県営)
3. ▽ 三ツ森池(県営)
4. ▽ 新宮川ダム(国営)
5. ▽ 藤沼ダム(県営)
6. ▽ 龍生ダム(県営)
7. ▽ 羽鳥ダム(国営)
8. ▽ 西郷ダム(国営)
9. ▽ 赤坂ダム(県営)
10. ◆ 細蕨池(不明)
11. ◆ 蛇ノ鼻中ノ池(土地改良区営)
12. ◆ 蛇ノ鼻上ノ池(土地改良区営)
13. ◆ 岩根大池(不明)
14. ◆ 青田新池(市町村営)
15. ◇ ヘリコプターによる沿岸部調査
16. ○ 宮城県北部・岩手県南部海岸
17. ○ ヘリコプターによる沿岸部調査
18. ○ 亶理地区海岸堤防
19. ○ 定川海岸
20. ○ 名取海岸
21. ○ 亶理海岸
22. ▲ 迫川地区パイプライン
23. ▲ 隈戸川土地改良事業地区パイプライン(国営)
24. ○ 宮城県農地(亶理・山元地区)

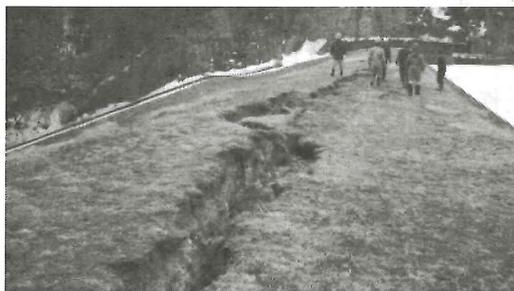
写真-1 Mダムの天端に入ったクラック

福島県の堤高 28.8 m の中央遮水型ゾーン型フィルダムの被災状況を写真-1に示す。本ダムは、昭和 14 年に築堤され、昭和 49～55 年に漏水が発生したため漏水対策として、堤体のグラウト注入を実施し、堤体のかさ上げと洪水吐・斜樋の改修が行われている。1978 年の宮城県沖地震では、洪水吐コンクリート部が破壊したが、今回の地震では、さらに被害は甚大で写真-1に示すようにダム堤体の天端に段差（高さ約 60 cm）を伴う縦断方向に連続する開口クラックが約 130 m にわ

たつて発生し、天端上流側の法肩部にある波除工が上流側に僅かに転倒した。縦断クラックの段差部は上流側が下流側より低くなっており、図-2に示すように上流側の堤体法面にすべりが

発生した可能性がある。下流斜面法肩も天端中央部と比較して約20cm沈下していた。被災直後、下流斜面にもクラックが確認されている。

天端に認められたクラックは堤体の安全性に直結する現象で、クラックが堤体内部の遮水ゾーンに達するような深いものであれば緊急に貯水を低下させる必要がある。このため、電気探査によるクラック調査を実施し、経時的な変化の計測と解析によって、ほぼ5mの深さまでクラックが到達していると判断された。このため、堤体天端のクラックに雨水が浸入しないようにシートを被せて保護し、クラック最深部の標高よりも低い高さで貯水を維持管理することで管理を継続することとした。

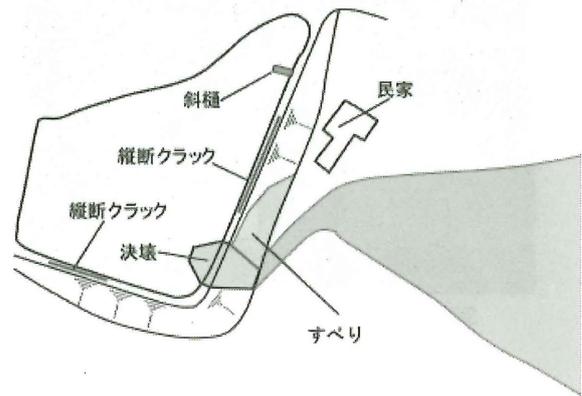
図-3 青田新池の被災状況

福島県の震度6強の地域にある本宮町のため池の被害状況を写真-2に示す。この青田新池は堤高8.3m、堤長275m、貯水量17,000m<sup>3</sup>のため池で、均一型の堤体構造を採用している。堤体は図-3の平面図に示すように東側の堤体と南側の堤体で構成される廻り堰であり、東堤の左岸側に洪水吐、東堤の中央部に底樋が設置されている。東堤の下流直下には民家がある。3月14日の調査では、東堤と南堤の結合部である屈曲部の堤体が大きく決壊していることを確認した。堤体の天端には、東堤から南堤にわたってほぼ全面に堤体の軸方向にクラックが入っており、東堤の下流斜面(決壊部の左岸側)にはすべりが発生していた。決壊による氾濫水は民家の横を通り抜け、下流の水田、ため池(大谷池)に流下しており、決壊による民家への直接的な二次災害は免れた。ため池の貯水は完全に流出しているため今後の大きな危険性はないが、堤体はすべりが発生して不安定な状態になっているため、降雨や余震によりさらに変形が進む可能性がある。

堤体にすべりが発生したとしても、堤体から民家までは十分な距離があり、崩壊土砂が直接、民家を直撃することはない。しかし、降雨による堤体の侵食とすべり破壊を防止するため、ブルーシートで民家上部の堤体全体を覆う必要がある。

堤体には、ほぼ全面にわたってすべりを伴うクラックが発生していることを考えると、堤体の地盤材料は施工時よりも大きく緩んで、強度低下を生じている判断される。このため、復旧の際にはクラックがある部分や緩みの影響範囲を完全に取り除いて、新たに全面改修する必要がある。

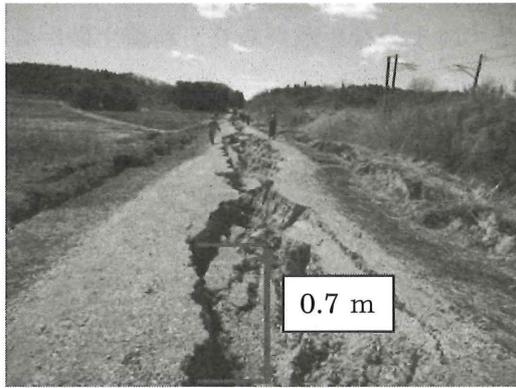
写真-3 道路に生じた亀裂と段差

直径 2,200 mm のパイプラインが布設されている道路に、写真-3 に示すように約 1.4 km にわたるクラック・沈下が生じている。クラックの深さは最大で 1.6 m 以上、周辺地盤との段差は最大で 0.7 m 以上である。埋戻し土の液状化に伴ってパイプが大きく浮上したことによって、地表面に大きな開口クラックが生じたものと思われる。写真-4 に示すように矢吹第 2 空気弁工と地盤に 1.5 m の段差が生じている。空気弁工周辺には噴砂の跡が見られ、液状化により空気弁工が浮上して、埋戻し土が沈下したと考えられる。この区間のパイプは継手部での完全な離脱はないが、

復旧に際して、液状化しないパイプライン構造とすることが重要であり、このためには埋戻し材料を以下のような選定する必要がある。

平均粒径 ( $D_{50}$ ) が 10 mm 以上かつ 10% 粒径 ( $D_{10}$ ) が 1 mm 以上の砕石を用いる。

締固め度で 90% 程度以上を確保する（浮上がり等の被害が生じにくい）。

セメント添加量は、一軸圧縮強度 (28 日強度) が、現場強度として 50 kPa～100 kPa を確保する。

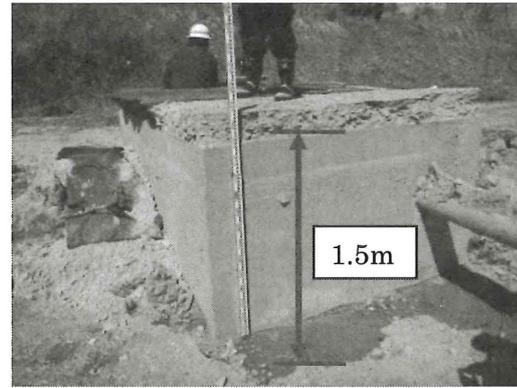
写真-4 空気弁工と地盤に生じた段差

大きく変位している箇所もあり、低くなった箇所では管内に数十 cm の深さで滞水している。なお、パイプの水平たわみ量は 3% 以内に収まっており許容の変形量以内である。

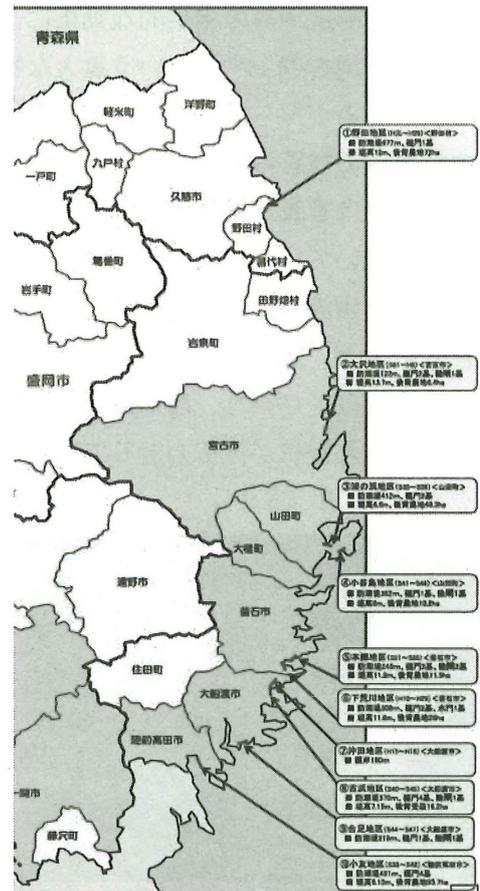
図-4 岩手県の農地海岸

岩手県の特徴として、図-4に示すように海岸線が入り組んでおり湾奥の扇状地を生活と生産の  
場としており、限られた比較的平坦な地を漁港や生産加工施設、市街地、農地、住居に利用して  
いる。このため、地形的な制約を受けて海岸線に近い範囲に密集した地域デザインとなっており、  
このことが津波による直接的な被害が大きくなった要因でもある。さらに、リアス式海岸特有の

湾の形状と海底地形の相乗的な効果によって津波が極めて大きく増幅し、大きなエネルギーを持ったまま陸地を遡上するという重大な特性を抱えた地域であることが必ずしも津波対策に十分生かされた施策が採られていなかったと思われる。三陸海岸の被災の事例の一部を紹介する。

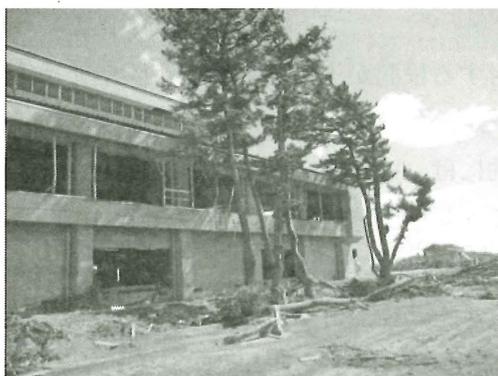
写真-5 建物の3階付近約6mまで浸水  
(亶理土地改良区管内 山元地区)

良のために農地の水没箇所が広く残っている。今年度  
に新築された牛橋排水機場は、写真-5に示すように津  
波により完全に破損したが、3階にテレメーターシス  
テムを設置するためのコントロール室を設置していた。  
これが功を奏し、14名がここに避難し一命をとりとめ  
た。

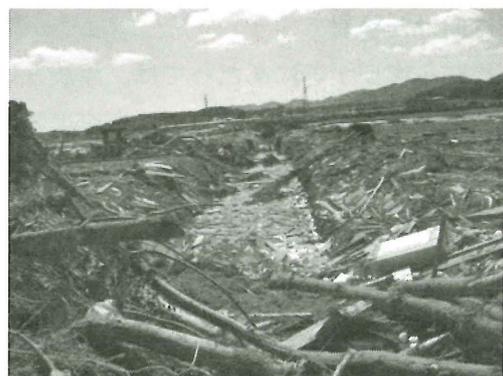
写真-6 地区内排水機場の被災状況  
(亶理土地改良区管内 高瀬川山下第6揚水機場)

地区内にある揚水機場も水をかぶっておりコントロ  
ール室は障害物が侵入し破損している。写真-6に示す  
ように排水路にも大量のガレキが堆積し排水機能が失  
われており、降雨時の通水阻害による地区全体の排水  
障害に被害が拡大することが懸念される。ただし、津  
波浸水を受けた農地でも、水路の崩壊は海岸線に接す  
る一部施設の限定的な損傷に留まり農地の畦は大きな  
侵食を受けた痕跡は見当たらない。津波の減勢を対策  
に盛り込むことによって、農地そのものの流失を防ぎ、  
さらにガレキなどの流入を防止するなどの段階的な減  
災対策を各所に設けるなどの多重防護施設の構築によ  
って、迅速な営農再開などの道筋が築けるものと思わ  
れる。

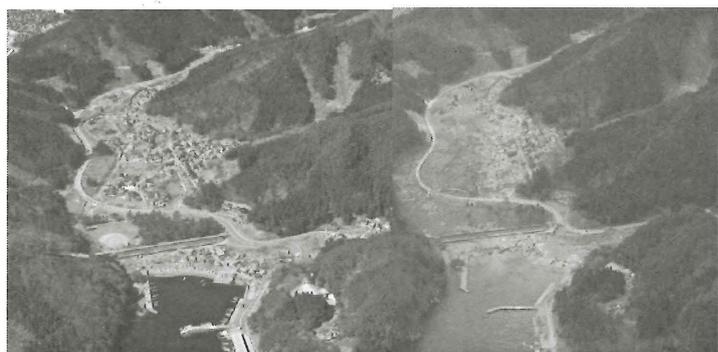
写真-7 本郷地区の被災前後の状況

本郷海岸は写真-7に示すように、海岸堤防の背後には防潮林と県道が配置されてさらに農地と居住地が続いている。津波は防潮堤を越流し、道路を越えて背後の住宅までを損壊させた。津波は防潮堤を越流し、道路を超えて背後の住宅までを損壊させた。防潮堤はT.P.+17.10 mに達する越流水により、陸側の管理通路と下部法面護岸が写真-8に示すように侵食により崩壊している。海側の護岸はひび割れ、段差があるが大きな損傷が見られない。押し波に対して堤防前面に設置されている基礎杭が抵抗力として有効に働いたと推測される(RC杭 $\phi$ 350 L=4.0 m)。

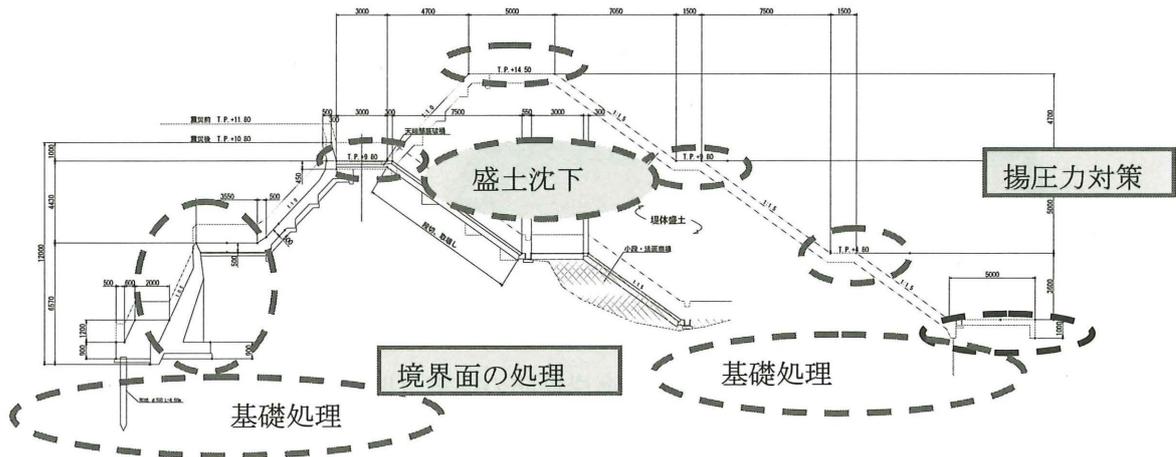
図-5 設計と施工で注意を要する箇所

岩手県の大船渡市本郷海岸の現行の計画天端高(T.P.+11.8 m)は、「三陸南沿岸海岸保全基本計画」(平成15年度策定)で設定され、その根拠は、明治三陸、チリ地震のうち、既往最大の津波高さ(昭和三陸)としている。今回の復旧では、東日本大震災、明治三陸、昭和三陸の各津波に対する津波シミュレーション結果から、レベル1津波に対する必要高T.P.+14.5 mを設定している。従来の海岸堤防の構造形式をそのまま採用して、旧堤防に嵩上げして所要の堤防高さを確保する場合には、図-5に示されるような堤防が検討される。しかしながら、旧堤防を残したことによって、次のような検討項目が指摘される。

- ① 嵩上げされた堤防に対する現地盤の支持力の検証
- ② 海側法先の杭については、損傷度も含めて新たな堤防に対する効果の確認
- ③ 裏法面部の処理(旧堤と新規の盛土境界部)と不同沈下や耐震性の検証

- ④ 旧堤の波除工と新堤の接続部の安全性(耐震性、不同沈下対策)の確認
- ⑤ 裏法面のコンクリート被覆の耐震性と地震後の津波越流に対する侵食抵抗性の検証
- ⑥ 地震による現地盤の沈下に対する堤体の安全性
- ⑦ 地震時の堤体そのものの安全性とその後の津波に対する耐久性

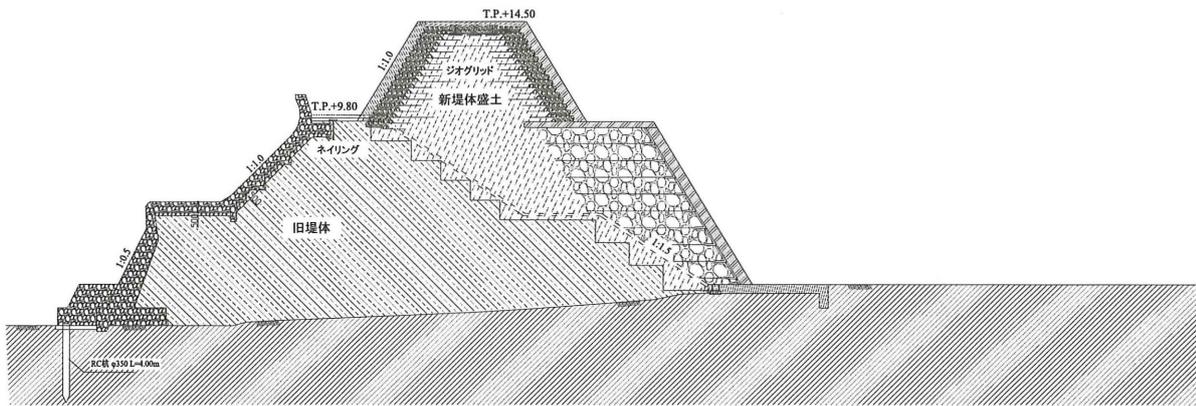
図-6 補強土工法を用いた粘り強い海岸堤防の提案（旧堤防の嵩上げの場合）

図-6は既設の海岸堤防の一部を残存した形で津波レベル1に対する堤高まで嵩上げする場合の補強土工法による堤防形式を示している。裏法面には小段を設けて比高を小さくして、越流水による侵食力を低減している。また、法先部には侵食による地盤の洗掘を防止するための防護コンクリートを配置して、押し波と引き波の両方に対する安全性を高めた構造としている。補強土工法に限らず、様々な形式の堤体構造が考えられるが、現状の海岸地盤の特性や基礎の大規模な改良を要しないことや波浪侵食による基礎の洗掘などにも注意が必要である。

これに対して、補強土工法を用いた堤体は地盤の変形に追従することが可能で、レベル2地震動に対しても安全性が兵庫県南部地震時の無被害状況によって実証されている。また、急勾配盛土としても安全性が維持できるので、用地を最小限にとどめて経費と工期を短縮することが可能となり、用地のスペースを用いた追加の津波減勢施設等を設けることも可能となる。経済性については、津波の規模や設計で考慮する地震動の大きさなどの要求性能を統一的に設定した上での比較検討となるので、長期的なメンテナンスも含めて総合的に検討する必要がある。

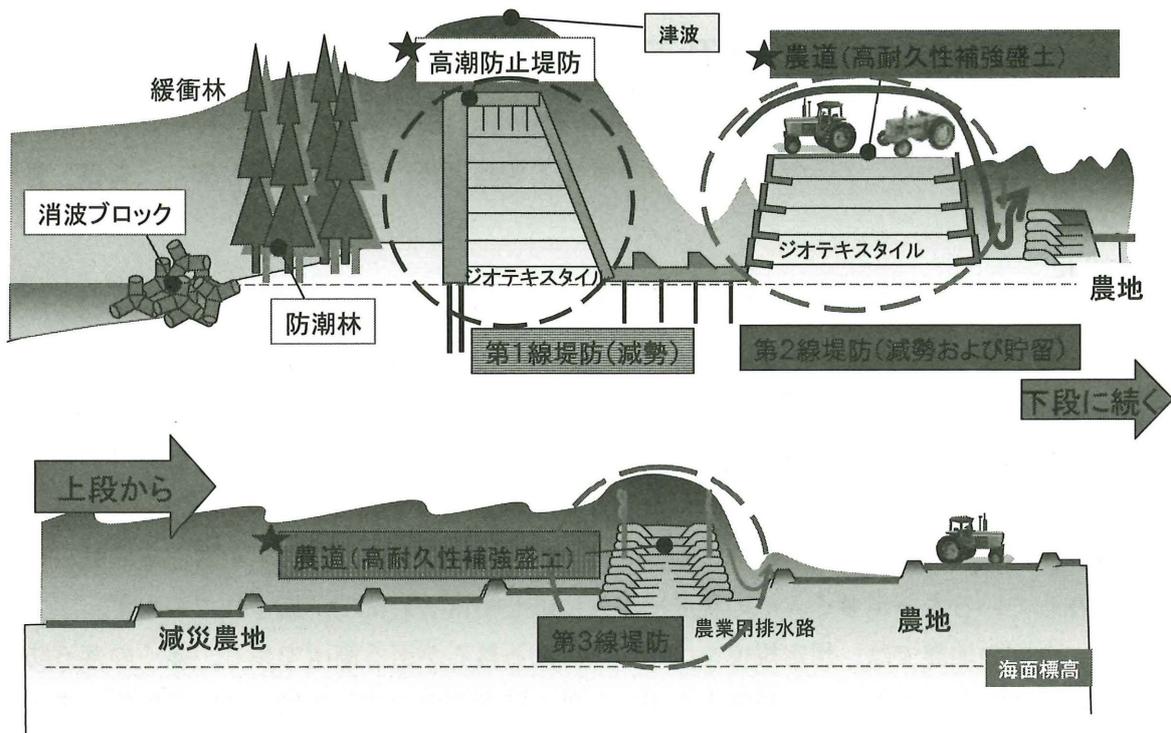
図-7 海岸堤防と第2線堤防による津波減勢のイメージ

図-7は海岸堤防に補強土工法を用いた粘り強い構造形式を採用し、その後背地の農地を嵩上げて、津波減勢効果を持たせた「減災農地」として活用するイメージモデルを示している。第2線堤防の位置をさらに陸側に設定する余裕があれば、堤高を低く抑えることができるとともに、比高も小さくなり津波による裏法面の崩壊も抑制することができるので安全性に大きな効果が期待できる。

地域の復興につながるランドデザインを見据えた総合的な技術開発が必要である。海岸堤防を越流した津波に対する安全性を確保する方法として、第2線堤が有効であることが報告されている。農林水産省が所管している農林海岸の後背地には農地が広がっているが、この面的な資源を棚田のように階段状に配置して津波の遡上を制御し地域全体での減災効果を高める検討が進んでいる。農村工学研究所(丹治肇上席研究官)が提案する海岸堤防による線的防御施設に加えて面的防御施設として農地を利用した方法を「減災農地」と称している。現況の津波堤防と第2線堤の組み合わせによって、堤防の安全性を格段に向上することができる。基礎処理が簡便になることや堤体容積が1/3以下になるために経費や工期は大きく縮減され、この分を第2線堤にかけることによって地域の住民の安心感は格段に向上すると思われる。
