2011年東北地方太平洋沖地震における鉄道被害

(公財) 鉄道総合技術研究所 構造物技術研究部長 館山 勝

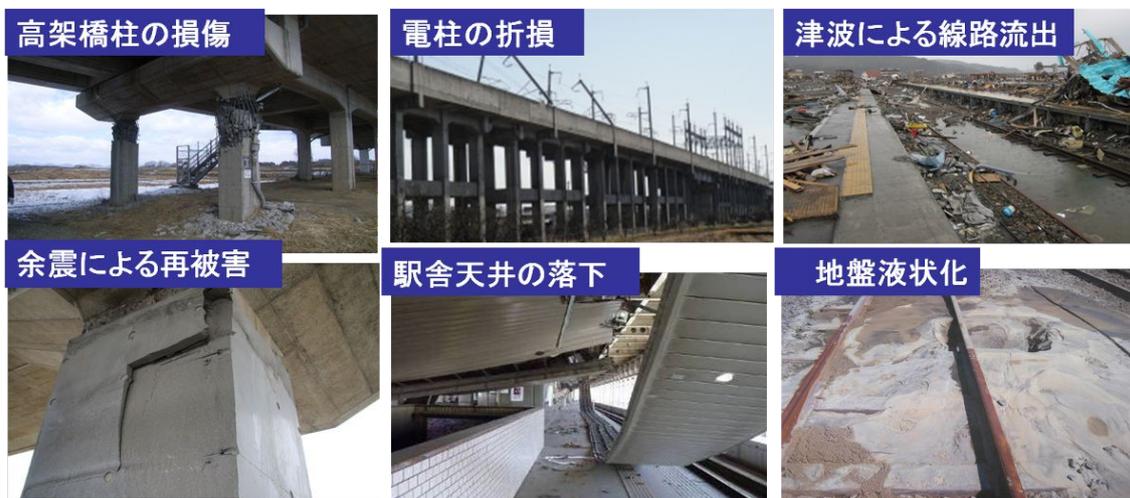
図-1 東北地方太平洋沖地震における鉄道構造物の被害

東北地方太平洋沖地震はマグニチュード9.0 (Mw) という未曾有の巨大地震であったが、これまでに耐震対策¹⁾が進められてきた新幹線においては土木構造物の地震動被害は限定的であった。一方、沿岸部における甚大な津波被害、広域多所での電柱折損被害、駅舎天井の落下、度重なる余震被害、首都圏で発生した地盤液状化など、想定を超えた巨大地震ならではの被害も生じており(図-1)、速やかな現象解明と対応策の提案が待たれている。

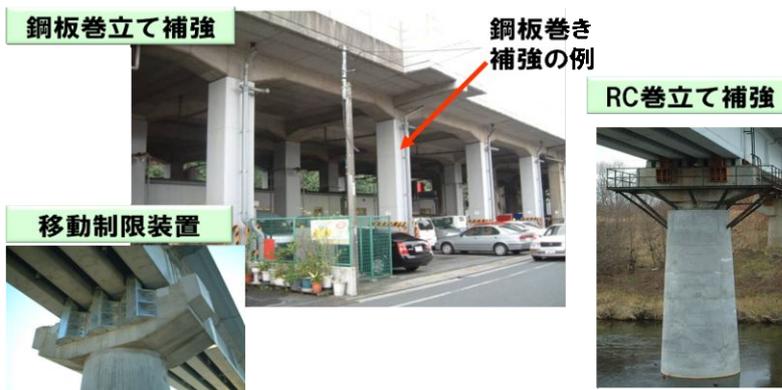
図-2 鉄道における耐震補強の例

度の高いものから順次 RC 構造物のせん断破壊対策が行われてきたこと、などの成果によるものと考えられる。図-2 は、鉄道橋梁における耐震補強の例を示す。

東北地方太平洋沖地震では、東北新幹線の一部高架橋柱や中層梁、橋脚の鉄筋途中定着部の損傷などの被害³⁾が生じたが、巨大地震の割には被害が局所的であり、兵庫県南部地震のような橋梁の落橋、高架橋の崩落などの甚大な被害は生じなかった。地震被害が少なかった要因としては、当該地区では宮城県沖地震(1978年)において開業前の東北新幹線に被害が生じたことから、支承部の補強や落橋対策などが十分に施されていたこと、兵庫県南部地震による被害を受け、優先

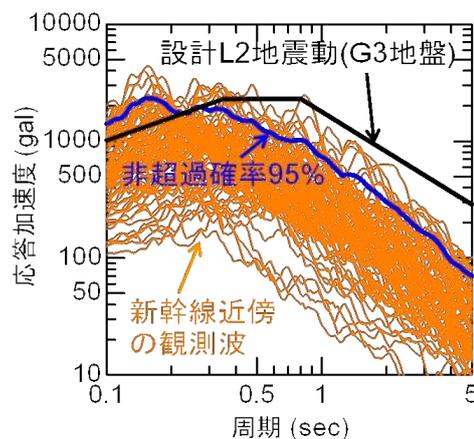
図-3 観測波と設計スペクトルの比較

にあったこと、東北地方は比較的地震基盤面が浅く短周期成分が卓越した地震動であったこと、なども構造物の地震動被害が少なかった理由として考えられる。図-3 は新幹線近傍で観測された地震波を、鉄道耐震設計標準⁴⁾に示されている設計（弾性加速度応答）スペクトルと比較した結果である。現行の耐震設計では、L2 地震動に対しては大幅に復旧を遅延させない程度の損傷は許容する設計であるため、弾性加速度応答（構造物に損傷がなく弾性挙動した場合の）スペクトルよりは所要降伏震度（若干の損傷を前提とした非線形）スペクトルと比較した方が適切であるのだが、図-3 においても鉄道構造物における固有周期帯域（0.4 秒～1.5 秒程度）では観測波群のスペクトルは設計スペクトルを下回っており、地震の規模の割には構造物への影響程度が小さかったことも肯ける。このように、今回はマグニチュード 9.0 (Mw) という巨大地震であったが、土木構造物の地震動被害は地震の規模から想像するよりはるかに小さかったという印象であり、想定外の軽微な被害であった。

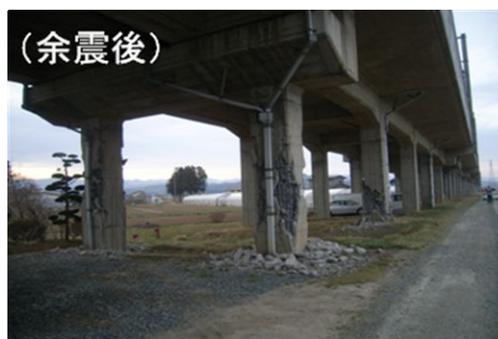
図-4 余震 (4/7) による被害

一方、今回の地震では、比較的大きな余震が多数発生した。特に 4 月 7 日の余震においては、マグニチュード 7.1 と本震よりかなり小さかったものの、本震と同じような箇所と同じような被害が繰り返された。例えば図-4 は、震源から少し離れた北上周辺での本震で被害した近傍箇所での高架橋柱が余震被害状況である。当該箇所においては、2003 年三陸南地震においても同様な被害が発生しており、

地震規模によらず同じような揺れが繰り返されていることが示唆される。つまり、地表面地震動は図-5に示すように震源特性・伝搬特性・表層地盤特性のそれぞれに依存して決定されるのだが、海溝型地震動においては表層地盤特性が卓越する傾向となる。このため、地盤の固有周期に近い構造物は、地震の規模によらず被害が繰り返されることになる。

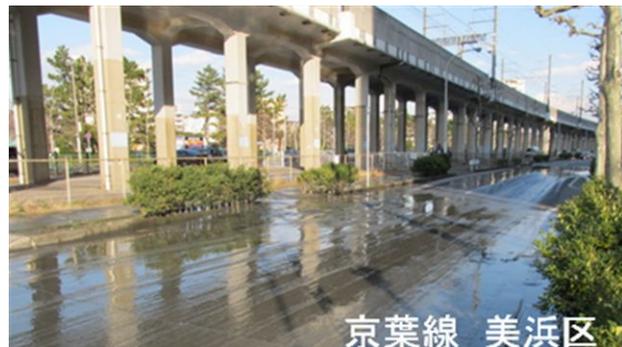
図-6 首都圏における液状化の状況

図-6は、京葉線における地盤液状化の状況である。近隣のK-Net浦安では、最大加速度が150 gal程度であったにも関わらず地震動の継続時間が100秒以上にも及び、その結果として地盤液状化が発生した。ここで、例えばK-Net浦安の小さな地震動を用いて、現行設計法に基づいて液状化評価を行うと当該地区では液状化しないと判定⁶⁾されてしまうため、一見すると設計上に不具合が生じることが懸念される。

しかしながら、現行設計法ではK-Net浦安よりも大きな設計（L1、L2）地震動に対して液状化判定を行うこととなるため、当該地区では液状化するとの判定となる。事実、JR京葉線では地盤液状化が発生していたが鉄道構造物は無被害であり、問題が生じることはなかった。このため、本件については想定外の事態ではあったが設計実務上の問題は少ないと考えている。しかしながら、当該地区近隣の同じ埋め立て地でも、多少古くに埋め立てられた地区については液状化していないとの報告もあり、地盤の年代効果や地震波形の特性が液状化に及ぼす影響などの解明については今後の研究課題と考える。

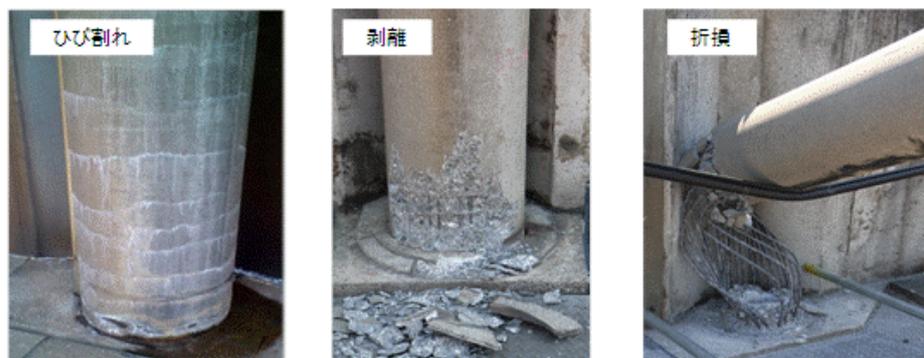
図-7 電化柱の地際部における被害状況

この他、今回の地震では電柱の折損被害が注目を集めた。同様の被害はこれまでの地震でも確認されているが、被害が局所的であったことから大きな問題にはならなかった。しかしながら今回の地震では、新幹線における電柱折損等の被害が広域多所に及んだことから電車線路設備の復旧が工程上のボトムネックとなり大きな注目を集めた。図-7に、電化柱の地際部における損傷状況を示す。以前の電化柱にはPC柱が用いられており、折損したものはコンクリートの圧壊（PC鋼材の破線ではない）により、脆性的に倒壊していた。

今回被害を受けた電化柱は、このような耐震指針の適用以前に構築されたものであり、今後は既設電化柱の耐震診断法の開発、簡易で効果的な補強法の提案が待たれる。図-8は特に損傷が多かった電柱地際部の補強の例であるが、従前の鋼管巻きに加えて施工性の観点から繊維シートの巻き立て補強が検討されている。これらについては、本誌の読者各位におかれても係わりがありそうである。経済的であることが前提であるが、耐力は上げずに靱性を向上させることが可能な製品や施工法の提案が待たれる。

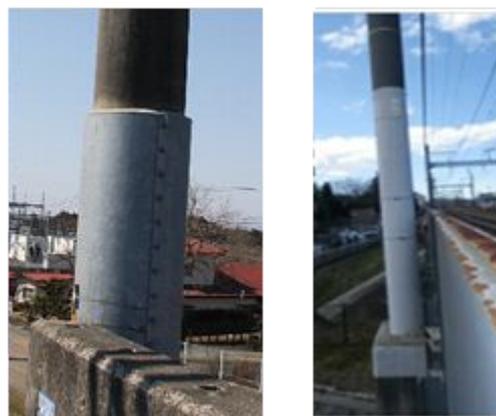
図-8 電柱地際部の補強の例

(a) 鋼板巻き (b) 繊維シート巻き

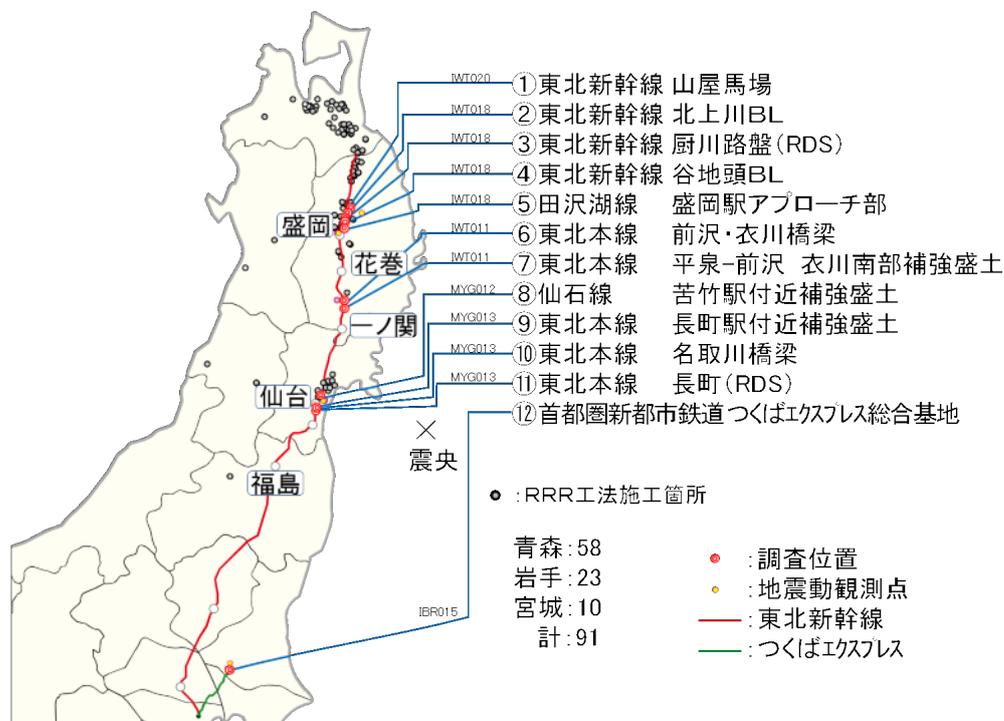
図-9 東北地方における RRR 工法施工箇所と被災調査箇所 (RRR 協会)

耐震性や軌道変位に対する制限が厳しい鉄道においては、補強土工法として剛壁面補強土(RRR工法)擁壁が広く適用されている。また、RRR工法は降雨や地震で被災した盛土の強化復旧法としても多用されている。図-9は東北地方における施工箇所を示したものであるが、東北新幹線沿いに91箇所(青森58、岩手23、宮城10)のRRR工法が構築されていた。地震後の鉄道総研やRRR協会の調査ならびに鉄道事業者や鉄道運輸機構からの報告によると、ほとんどのRRR工法は無被害であり、兵庫県南部地震に継いで高い耐震性が再度示された。しかしながら、軽微ではあるが、見逃すことができない変状が2~3例報告されている。

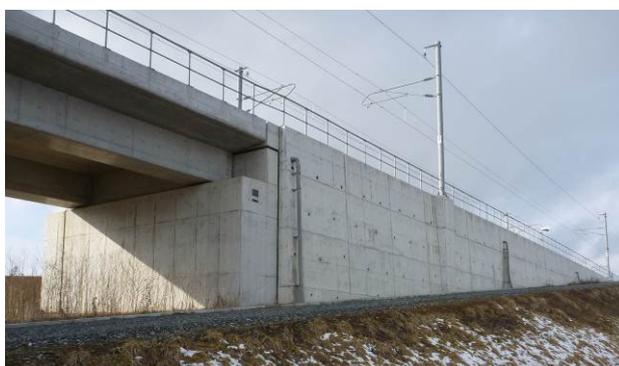
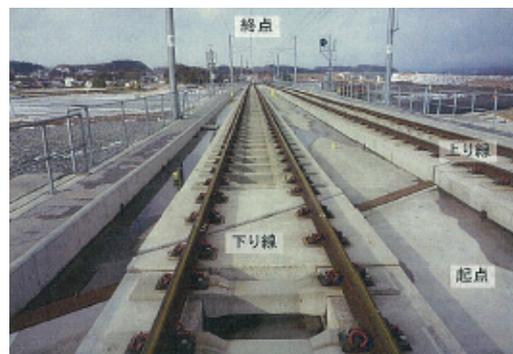
図-10 衣川橋梁部 RRR 工法 (地震後)

図-10(a)の東北線衣川橋梁は平成20年10月に改築供用された現場であり、擁壁高さ0.8~8.6m、延長150mである。近傍の地震計では最大360galが観測されている。当該盛土については、保守

の省力化の観点から図-10(b)に示すようにスラブ軌道構造であったが、橋台の背面で約 10 mm の軌道沈下が報告されている。当該箇所については、予め埋設されていた沈下計測用の鋼管を用いて、コンクリート路盤下にセメントベントナイトが注入されて補修がなされた。なお、補強土擁壁 (RRR 工法) 本体については、目違いや壁面クラック等も無く、全く変状が確認されなかったことから、この沈下については盛土もしくは地盤の地震による揺すり込み沈下であろうとの報告であった。

(a) 橋梁アプローチ部補強土壁の概観

(b) 補強土擁壁上面の軌道構造

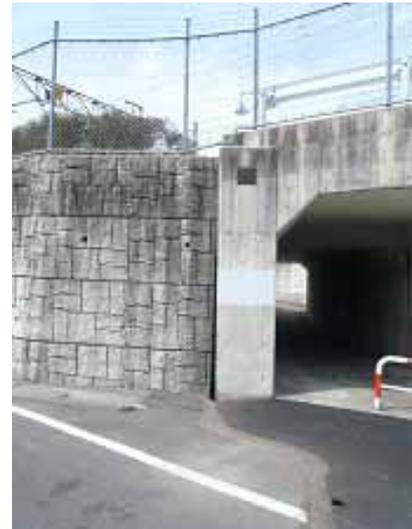
図 11 ボックスとの目開き

図-11は、千葉県某所における鉄道取付け道路のボックスとの境界部における変状例である。当該地区は軟弱地盤であり、近傍の地震計の記録によると最大加速度 340 gal の長周期・長継続時間地震動が作用した。このため、その他の RC 構造物などにおいても変状被害があった箇所である。当該箇所では、ボックスカルバートと補強土擁壁との間で 3 cm 程度の目開き(図中の壁面下端)と、盛土上面で 10 cm 程度の段差が生じていた。目開きについては、ボックスと補強土擁壁の固有周期の違いによる位相差の影響と思われる。段差については、杭で支持された軽量のボックスと地盤改良杭で支持された重たい盛土との重量差や支持性能の違いに起因したものと考える。いずれにしても構造物との境界部は耐震上の弱点部であり、構造の細部について精査する必要があると思っている。

現行の鉄道における土構造物の耐震設計では、L2 地震動に対しては沈下の制限値を設けて変形の照査を行っている。ここで、L2 地震時においては他構造物にもそれなりに被害が生じるので相対的には十分な設計法となっていると思うが、問題は RC などの他構造物は弾性挙動となる L1 地震時である。盛土や地盤は空隙を有することから、L1 地震動に対しても幾らかの沈下が生じることは避けられない。このため、特に橋台やボックスカルバートなどの構造物境界部においては更なる配慮が必要となる。場合によっては L1 地震動に対して、更に厳しい制限値を設けて変形照査する必要があるのではないかと考えているところである。また、この課題に対しては、背面盛土と橋台や橋梁と連結する「補強盛土(GRS)一体橋梁⁹⁾」や「セメント改良補強土橋台¹⁰⁾」が構造的に有利と思われる。これらは、段差や位相差が生じにくい構造である。

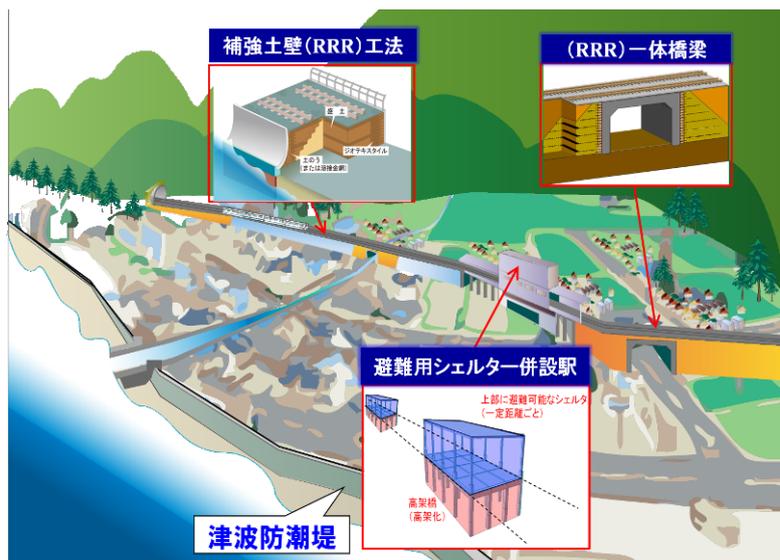
図-12 鉄道における防潮補強盛土の提案

図-12は、この案を基本とした鉄道を多重防御施設とした構築した際のイメージ図を示す。一方、鉄道を津波に対する多重防御施設として用いる場合においても、橋梁や道路の交差部におい

では橋梁構造とする必要があるが、従来の単純桁式橋梁では支承部が弱点となり、桁が流出した箇所が多数見受けられたことから、現在開発を進めている支承レス構造である一体橋梁⁹⁾の適用も提案している。

一体橋梁は、桁と壁面工が支承を用いずに一体化されていて、ラーメン構造であることから桁高が小さくなり、さらに背面盛土は壁面工に連結されたジオシンセティックで補強してあるところに構造上の特徴がある。これにより、桁が津波に流されにくだけでなく、橋台裏の盛土も津波に対して耐力を持つ。このため、津波で桁が流され橋台裏の盛土も流された数多くの鉄道や道路の橋梁の強化復旧に最適な橋梁形式であることが期待できる。

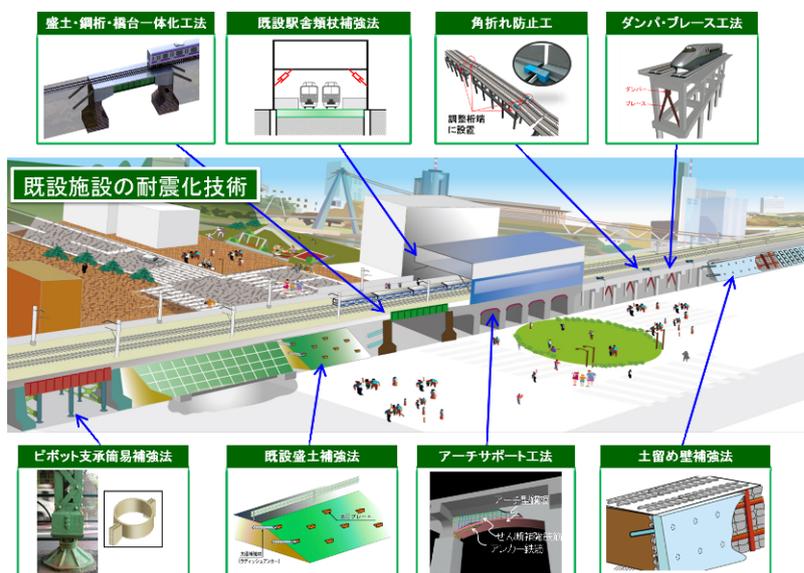
図-13 都市部既設鉄道施設に対する耐震化技術

本書では、前述の津波防潮構造の提案のように、現時点においては対策工の効果などが十分に解明されているとはいえないが、早期の復旧・復興を技術的に支援するとの立場から現時点で直ちに活用できそうな技術についてはあえて紹介することとした。また、図-13に示すような、遠からず発生が懸念されている首都直下型地震など都市近郊での大規模地震を想定した既存鉄道施設の耐震化技術についても紹介している。

強戦略支援ツールについても紹介している。また、大都市であればあるほど鉄道の建設年次は古く、耐震性能が小さい盛土やレンガや石積み、無筋コンクリートなどの旧式構造物、老朽化構造物が多数存在する。このような構造物に対して、図-13 に例示したような安価で効率的な対策工の技術提案を行っている。さらに、地震時における列車の走行安全性の向上対策についても紹介している。
