会員の声

厳しい気候条件でのジオシンセティックス材料に関する研究

北見工業大学工学部 川尻 峻三

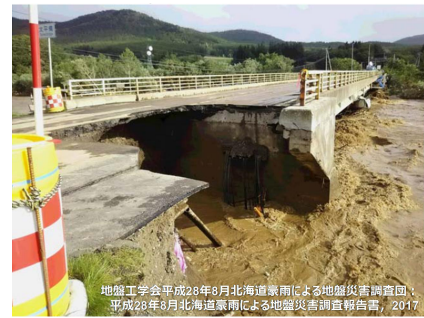
図-2 橋台背面盛土の被災事例

して、図-2 に示すような河川の蛇行によって発生した橋台背面盛土の流失があります。2016 年 8 月の北海道豪雨災害での犠牲者の半数は、流失した橋台背面盛土へ避難中に車ごと転落したものであり、対策工の研究開発は喫緊の課題です。このような背景から、洪水時の河川水から橋台背面盛土を守るための地盤防災資材としてのジオシンセティックス材料の適用性について、主に模型実験によって北見工業大学の河川工学・橋梁工学・地盤工学の 3 分野の研究者が分野横断的に研究を行っています⁵⁾。図-3 に示すような橋台背面盛土の護岸工として通水性能を有するギャビオン補強土壁⁶⁾やジオセル⁷⁾を再現した模型実験を行い、これらの対策工は河川水の流速を下げることで橋台および盛土基礎の河床洗堀や、盛土のり面の侵食を抑制できることがわかってきました。今後は実物大実験や試験施工の実施を視野に入れ、最終的には具体的な工法を提案し、対策工の早期社会実装を目指していきます。
