新潟県中越地震におけるため池・土構造物の被害状況

独立行政法人農業工学研究所 毛 利 栄 征
堀 松 島 俊 和
一

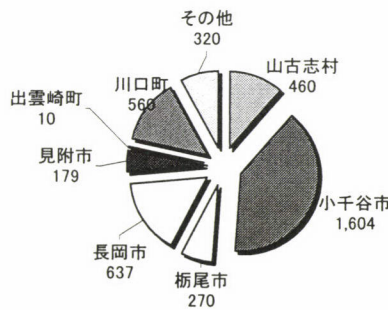
図-1 ため池の市町村別被災数

新潟県が発表している平成 16 年 11 月時点での農地・農業用施設の被害概要では、45 市町村で 14,848 箇所、89,518 百万円となっている。図-1 にはため池の、図-2 には水路の被災分布を示したが、ため池、水路とも小千谷市、山古志村の被害数が多かった。内訳はため池、水路等の農業用施設が 10,780 箇所、農地が 1,503 箇所、農業用施設の工種別では水路が 4,491 箇所、ため池が 561 箇所、頭首工 63 箇所となっている。ため池の被害は山古志村で 194 箇所、小千谷市で 118 箇所、栃尾市で 65 箇所、その他で 69 箇所となっている。この他にも生活関連施設が 21 市町村で、農業集落排水処理施設等 7,320,651 百万円、公共土木施設が 3 市町村で、地すべり防止施設 1,056 百万円の被害が発生している。

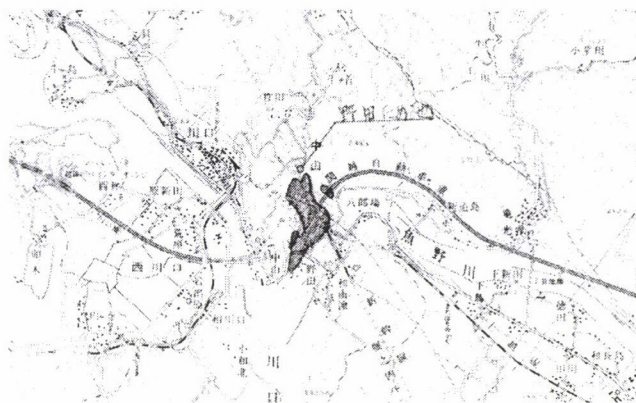
図-4 野田ため池位置

このため池は、最大震度7を記録した北魚沼郡川口町に位置しており、上越新幹線の脱線事故が発生した魚沼トンネルの直上に位置している（図-4）。野田ため池は、昭和41年に国鉄隧道工事の補償工事として築造されたが老朽化が著しく、昭和56年に改築され昭和60年に完成している。
