平成 28 年北海道豪雨災害

室蘭工業大学大学院 工学研究科

木幡 行宏

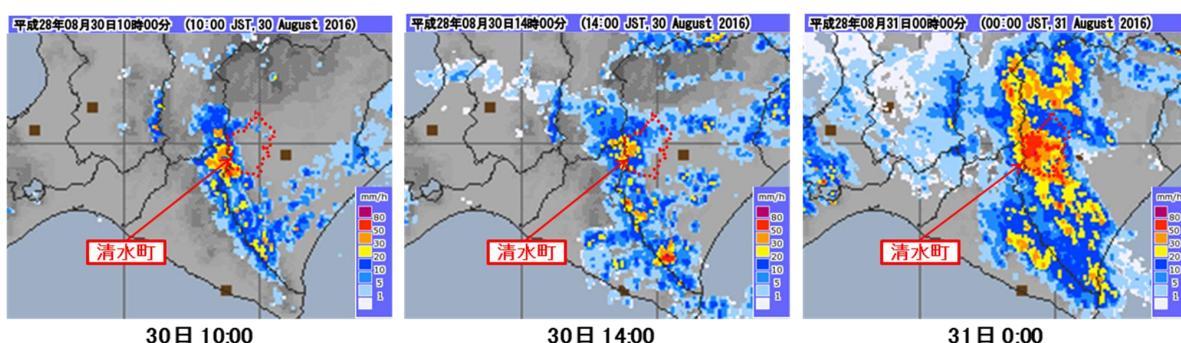
図-1 8 月 30 日～31 日のレーダー降水分布³⁾

図-1 は、30 日 10:00、14:00、31 日 0:00 のレーダー降水分布図である³⁾。日高山脈の東側から大雪山系の南側にかけて、特に、日勝峠周辺で、時間雨量 50 mm を超える豪雨が長時間にわたり発生していることが分かる。これは、台風第 10 号によってもたらされた東寄りの暖かい気流が日高山脈にぶつかり、地形性降雨が卓越したために生じたと考えられる⁴⁾。また、7 合目（標高 755 m）以上の標高で豪雨となったのに対して、山麓部ではほとんど降雨がなかったことが特徴的である。すなわち、この特徴的な地形性降雨によって、標高が高いところでは至る所で斜面崩壊をもたらし、標高が低いところでは河川増水に起因する地盤の浸食や洗掘が生じることになったと考えられる。

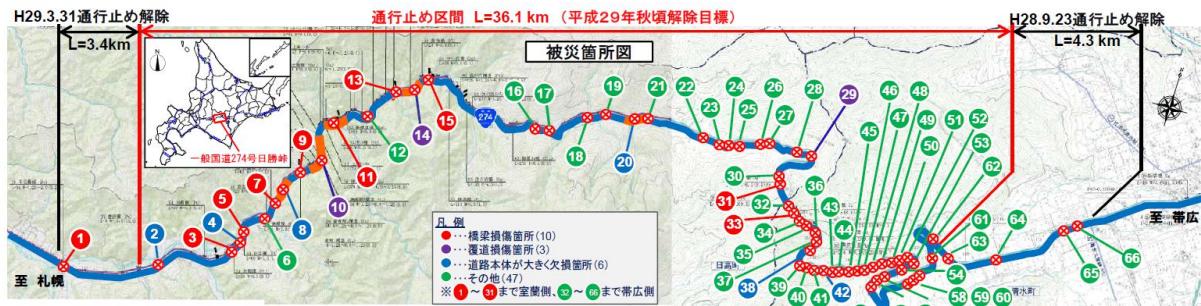
図-2 国道 274 号日勝峠（日高町千栄～清水町清水間（42.9 km））の被災箇所³⁾

図-2 に、国道 274 号日高町千栄～清水町清水間（42.9 km）の被災箇所を示す³⁾。当該区間ににおける被災は、落橋などの橋梁損傷箇所が 10 ケ所、覆道損壊箇所が 3 ケ所、道路本体が大きく欠損した箇所が 6 ケ所、切土・盛土崩壊箇所が 47 ケ所であり、合計、66 ケ所が被災した。当該区

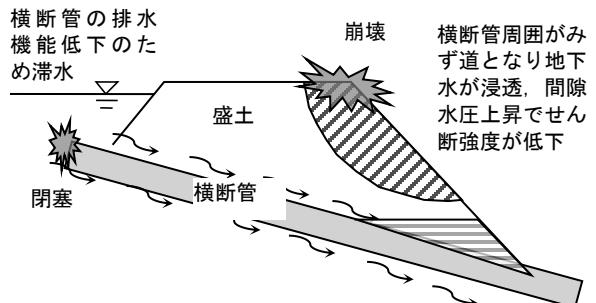
図-8 盛土部の崩壊要因⁵⁾

国道 274 号日勝峠日高側の地盤災害は、山麓部では河川増水による橋梁基礎の洗掘や道路本体の欠損、切土や盛土の崩壊などが特徴的である。特に、大規模被災箇所として、三国の沢シェルター（図-1 中、No. 29）、7～9 合目（No. 16～28）、清瀬覆道（No. 10）および千呂露橋（No. 1）などが挙げられる。図-5 に、三国の沢シェルターの地盤災害状況を示す。本箇所は、沢埋め盛土に設置されたシェルターであり、盛土内部に横断管が埋設されていた。豪雨により河川が急激に増水したことにより、多量の土砂や流木が流下して横断管を閉塞し、行き場を失った流水により管周辺部が浸食・洗掘され、路体が崩壊したと考えられる。図-6、7 には、6～7 合目付近の盛土・切土崩壊状況を示す。図-8 に示すように⁵⁾、盛土箇所は傾斜地盤上の構築されており、道路表面に発生したで大量の表流水により路肩部が浸食・洗掘されるとともに、地山と盛土の境界部を水みちとして盛土内に地下水が浸透したことで間隙水圧が上昇し、せん断強度が低下して崩壊に至ったと考えられる。一方、切土部の崩壊は、斜面上の地盤が不均質な土質で水みちができやすい条件であったこと、斜面背後地は小規模で浅い集水地形となっており表流水が集中し易い箇所であったこと、また、小段排水や法頭の排水に多量の水が流入したことで越流し法面を浸食・洗掘したことなどが要因となって崩壊に至ったと考えられる。

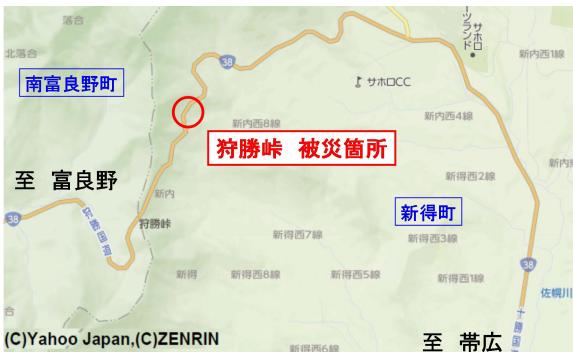
図-11 国道 38 号狩勝峠の調査箇所

国道 38 号狩勝峠における盛土崩壊箇所を図-11 に、崩壊状況を図-12 に示す。本箇所は、風化花崗岩が細粒化したまさ土で構成される地盤に豪雨による大量の雨水が浸入して地盤が脆弱になり、地下水の流量が急激に増加、道路下の横断管や縦断管に多量の土砂や流木が侵入し閉塞することにより排水機能が低下して管周辺の地盤が浸食され、また、崩壊斜面がまさ土であるためガリ浸食なども発生し、大規模な盛土崩壊に到ったと考えられる。

台風10号による盛土や切土の崩壊により、国道38号は平成28年8月30日から通行止めとなつたが、24時間体制による復旧工事で、9月11日に片側通行により通行止めが解除された。一方、国道274号の被災箇所は66ヶ所で、うち橋梁損傷箇所が10ヶ所ということもあり、復旧には1年2ヶ月を要して、平成29年10月28日に通行止め解除なつた。
