サンドパックを用いた突堤工の試験施工とその効果

前田工織（株）水環境保全推進部 土橋 和敬

そこで、本報文ではサンドパックを用いた突堤工の施工状況および施工後1年5か月の突堤工の経過を報告する。

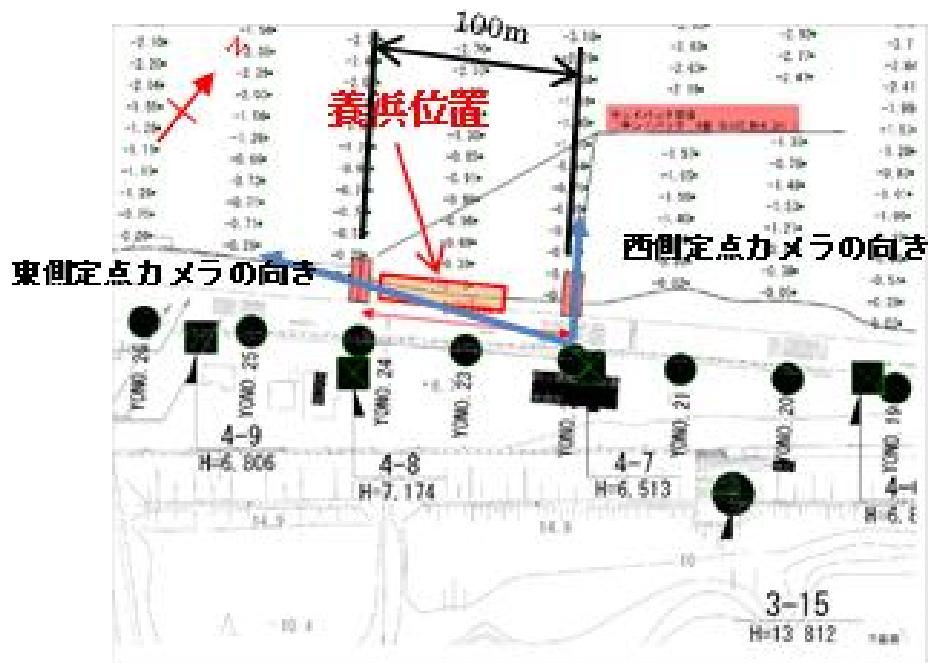
図-3 平面図

サンドパックを用いた突堤工は、図-3に示すとおり、過年度の養浜の影響で砂浜が回復しつつある100mの範囲を挟むように2箇所整備した。

西側定点カメラの画像では、11 月と 3 月を比較すると汀線の位置はほぼ変わっていないことがわかる。東側定点カメラの画像では、養浜直後、突堤付近の汀線は突堤の先端位置にあったが、時間の経過とともに汀線が後退していることがわかる。特に、突堤先端の侵食が顕著で 11 月～2 月の間に汀線が大きく後退している。一方、浜全体に着目すると、若干の汀線後退は見られるが、突堤付近ほどの後退は見られない。表-1 からもわかるように、冬季の波向は $320\text{--}350^\circ$ で、北北西に卓越している。図-3 からもわかるように、突堤は北西方向に向いており、北北西の波に対して、突堤の西側は下手となり、砂が堆積しにくい環境にあるためと考えられる。

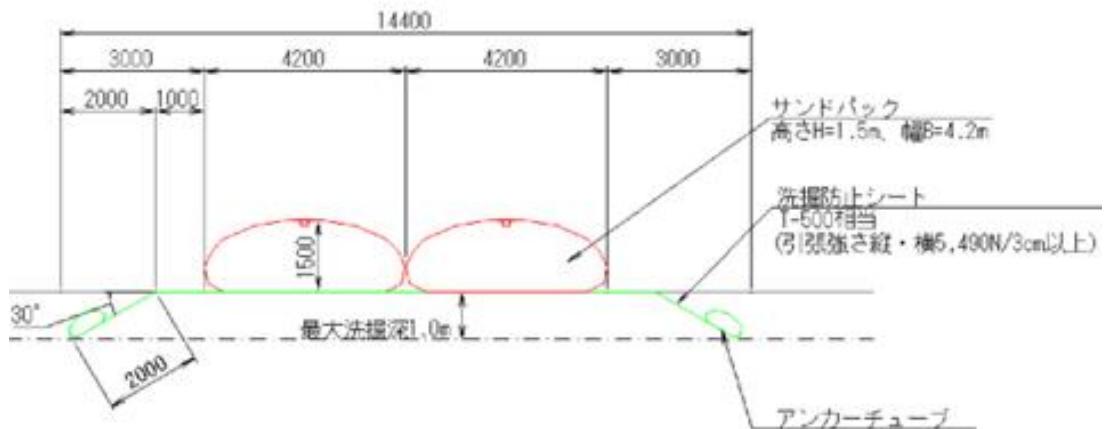
図-4 標準断面図

突堤はこれまでに施工実績の多い、延長20m、1袋当たりの断面は図-4のとおり、高さ1.5m、幅4.2mのサンドパックを採用した。1袋当たりの中詰め土砂量は約110m³、重量は約160tとなる。

図-4に示すとおり、サンドパックの敷設高は、平均現況地盤高TP+0mから1m低いTP-1.0m、サンドパックの地盤からの突出高は0.5m程度とした。サンドパックは中詰め材を流出させないため目合いが細かい袋材が用いられ不透過構造となるため、サンドパックに衝突した波浪の反射によって前面で局所的な洗掘が起こりやすい¹⁾と考えられるため、根入れ1mを確保した。

さらに、サンドパックの敷設面には洗掘対策として、洗掘防止シート（帆布）を敷設した。サンドパックの敷設位置が、汀線付近となるため、図-4に示すとおり、洗掘防止シートの先端にア

ンカーチューブ（重しの袋）を設け、めくれ上がり対策を施した。

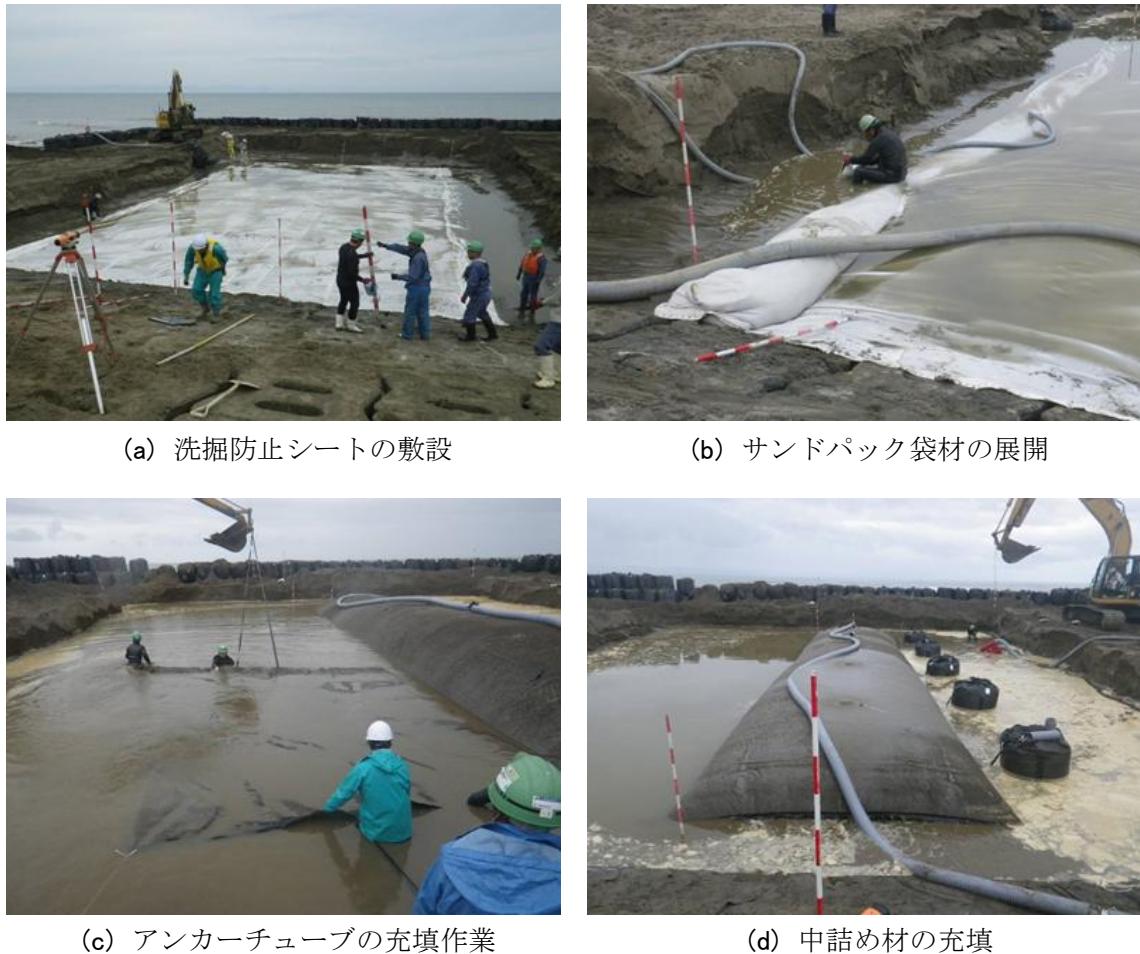
図-5 サンドパックの施工状況

図-5 は施工状況を示したものである。

施工は、平均現況地盤高 TP+0m から 1m 低い TP-1.0m まで床堀りすることから、仮締切堤を要した。仮締切後、サンドバック敷設面を床掘し、洗掘防止シート（帆布）を敷設した。

敷設後、洗掘防止シート先端に設けたアンカーチューブに砂を充填した。次に、サンドバック袋材を展開した。

袋材の展開は、締切堤内の海水を排水しなかったため、水深約 1m の状態で袋材を展開した。袋材は素材の比重が小さく、袋内が中空であることから、海底に沈まなかったため、仮締切堤および敷設位置の周囲に並べた耐候性大型土のうをアンカーとし、ベルトを用いて袋材を固定した。
