技術報文

ジオテキスタイル補強土壁工法の健全性診断に関する取組み

前田工織株式会社 辻 慎一郎

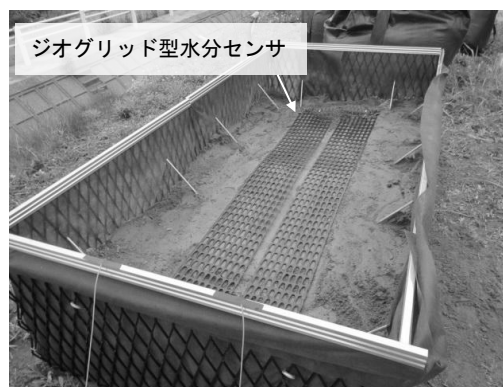
図-4 熊本地震後のひずみの計測結果

補強領域内の水分の変化をモニタリングする技術として、ジオテキスタイルに電極を2列挿入し、静電容量式土壌水分計²⁾として適用する水分センサを開発した。本センサに用いる電極は、耐久性を考慮して炭素繊維を用いている。本センサの適用性を確認するため、図-4に示すように、砂質土を充填した深さ70cmの土槽に長さ2mの水分センサを埋設し、約10ヶ月間の計測を行った。土中の水分変化を表す静電容量（カウント値）の経時変化を図-5に示す。静電容量は降雨の発生に応じて上昇しているため、土中の飽和度も緩やかに上昇していると考えられる。また、計測された静電容量の値は安定しており、水分センサとしての適用性があることを確認した。
